# Historische Ansichten als Quelle zur Rekonstruktion von Baubefunden – Hilfsmittel oder Illusion?

Das Beispiel Kloster Petershausen in Konstanz

Ralph Röber

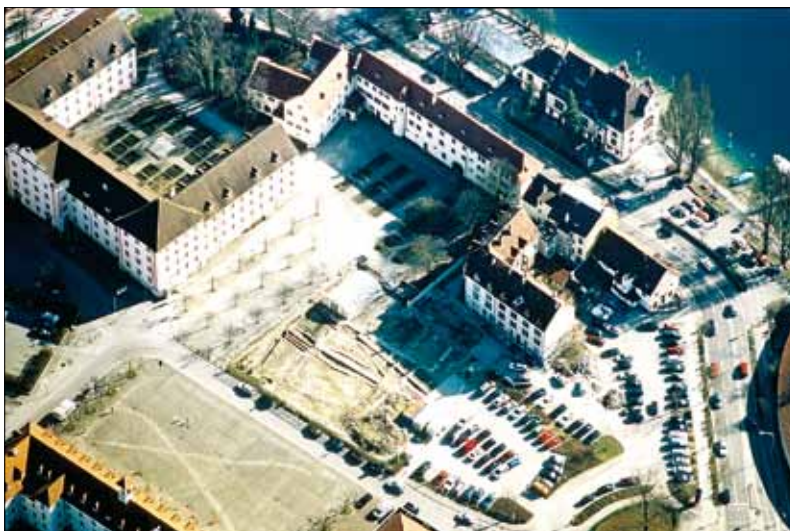
Abb. 1: Konstanz, Kloster Petershausen; Luftbild der ersten Grabungskampagne von Norden. Im Osten, links im Bild, sind nach 1769 errichtete Gebäude zu sehen. Im Süden befinden sich spätmittelalterliche und frühneuzeitliche Klostergebäude, darunter ist im Bild rechts oben vor der Straße die Prälatur.

großflächigen Grabung im ehemaligen Wirtschaftsbereich des Klosters (Abb. 1) kamen mehrere Gebäudegrundrisse zu Tage.<sup>4</sup> Das wurde zum Anlass genommen, die aus dem Zeitraum von 1600 bis etwa 1750 in ungewöhnlich großer Zahl überlieferten Abbildungen nach Aussagen zum Aufgehenden und zur Funktion dieser Gebäude zu befragen. Zur Überprüfung und Ergänzung der archäologischen Daten sollten darüber hinaus die Bildquellen aber auch Angaben zum Zeitpunkt der jeweiligen Errichtung und des Abbruchs liefern. Zugleich bot sich so die Gelegenheit, sich auch grundsätzlich mit dem Erkenntniswert von frühneuzeitlichen Ansichten und Plänen auseinander zu setzen.

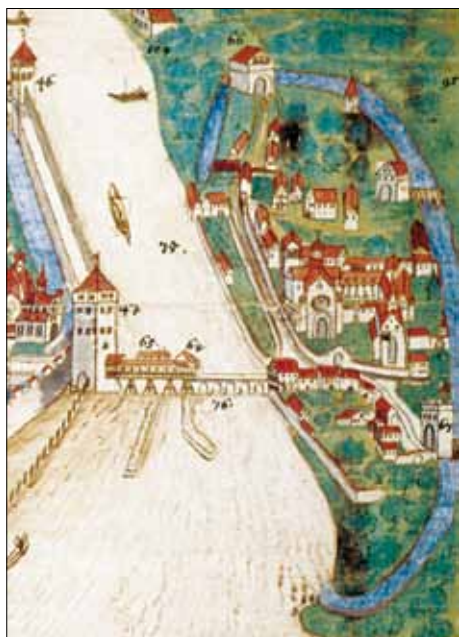
Abb. 2: Ausschnitt aus einer Konstanzer Stadtansicht von Osten aus der Zeit um 1600, gefertigt wohl von Nikolaus Kalt.

Ältere Ansichten des 16. Jahrhunderts sind wenig ergiebig, und so beginnt die Reihe mit einer kolorierten Federzeichnung (Abb. 2), die Nikolaus Kalt zugeschrieben wird und die um 1600 entstanden ist.<sup>5</sup> Er war Konstanzer Bürger und ein überregional bekannter Buchdrucker, der sich sogar als „*Episcopi Constantiensis Typographus Ordinarius*“ bezeichnen durfte.<sup>6</sup> Neben einem Grundstück in der Altstadt hatte er auch Besitz in Petershausen.<sup>7</sup> In seiner Zeichnung finden sich westlich der Konventbauten des Klosters im Bereich des Wirtschaftstraktes vier Gebäude: zwei parallel Ost-West-ausgerichtete in enger Nachbarschaft, davor Nord-Süd-gerichtet ein drittes und wiederum nach Osten näher zu den Konventbauten hin ein vierter, länglicher Bau ebenfalls mit den Giebelseiten nach Osten und Westen.

Dies führt letztlich dazu, dass bei nur einer oder einer bestimmten Auswahl von überlieferten Abbildungen es leicht zu fehlerhaften Schlussfolgerungen kommen kann. So hätte es zum Beispiel, wenn lediglich die Ansichten und Pläne von Kalt (Abb. 2), von Gump (Abb. 10) und von Speth (Abb. 11) für eine Auswertung zur Verfügung gestanden hätten, durchaus zur Annahme eines umfangreichen Bauprogrammes in der zweiten Hälfte des 17. und im ersten Drittel des 18. Jahrhunderts mit einem Abriss oder Umbau der vorher regelhaft gezeigten vier Gebäude kommen können. Ein klares und eindeutiges Bild des Bestandes und seiner Veränderungen im 17. und der ersten Hälfte des 18. Jahrhunderts hat sich aus den Ansichten nicht gewinnen lassen. Selbst eine ausführliche quellenkritische Untersuchung sämtlicher Bilder, mit dem hier nicht angestrebten Versuch Abhängigkeiten und Vorlagennutzungen herauszuarbeiten, hätte daran nichts Grundlegendes geändert.

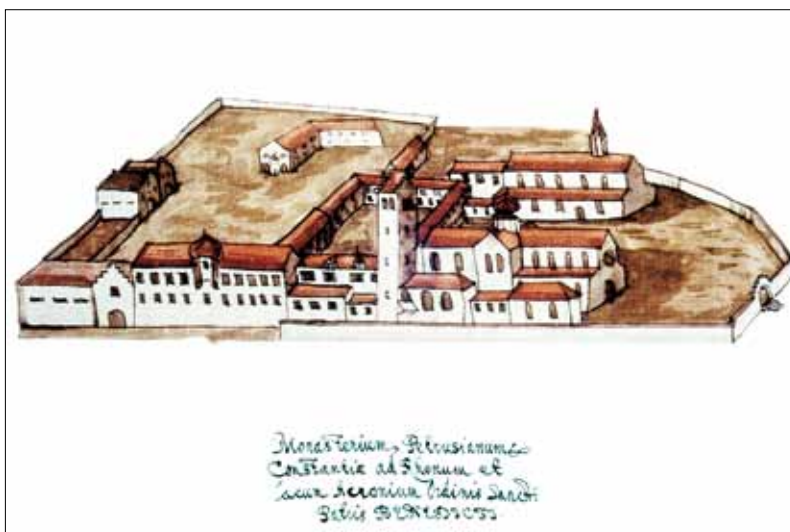
Abb. 3 (links): Aus zwei Ansichten und einem Grundriss bestehender „Originalabriß“ des Klosters Petershausen von 1600.

Ebenfalls aus dieser Zeit stammt ein sogenannter „Originalabriß“ des „Reichs Gotshauß Petershausen in anno 1600 in Mauren und Marckhten gestanden sambt dem neyen Schanzwesen“, eines unbekanntes Künstlers, der das Kloster von Süd, von Nord und als Aufsichtsplan abbildet (Abb. 3), und uns so geradezu einen Glücksfall bildlicher Überlieferung hinterlässt. Die Originale sind nicht mehr lesbar und nur noch in Kopien von 1634 erhalten.<sup>8</sup>

veränderten Baubestand zurückgeführt werden können. Sie basieren auf den zeittypischen Prämissen bei der Darstellung in Verbindung mit künstlerischen Freiheiten oder Ungenauigkeiten. Besonders eindrücklich ist dies bei den Ansichten und dem Grundriss aus der Zeit um 1600 geworden (Abb. 3–6), die aus der Hand desselben Künstlers stammen.

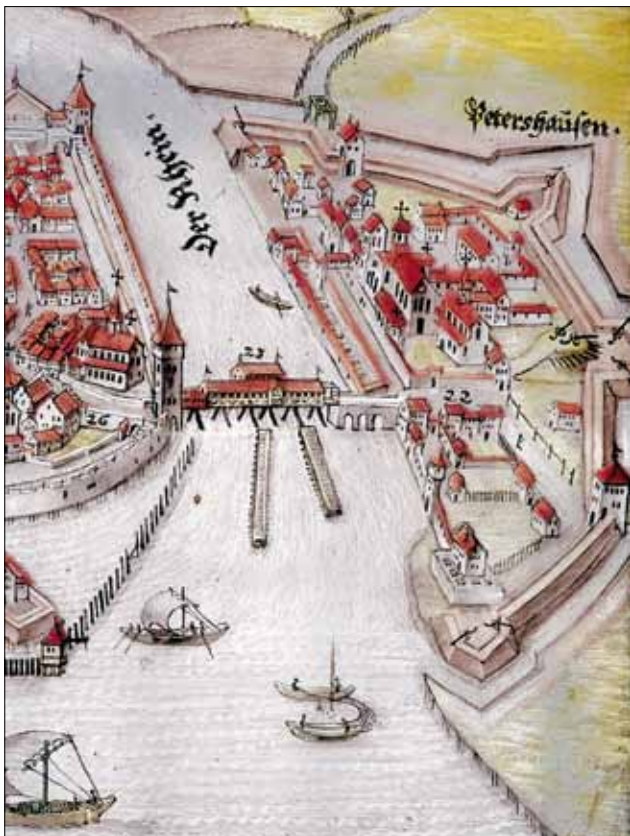
Abb. 9: Ausschnitt aus einem Glasfenster mit Abbildung der Stadt Konstanz aus dem Jahr 1653.

Die nächste Bildquelle ist etwa 20 Jahre jünger (Abb. 9). Sie stammt von Wolfgang Spengler, der einer bekannten Konstanzer Glasmalerfamilie angehörte,<sup>15</sup> und ist aus einer Wappenscheibe mit einer Gesamtansicht der Stadt entnommen.<sup>16</sup> Sie hat eine 1643 gedruckte Merian-Vedute als Vorbild, ist aber von Spengler um neuere Bauwerke ergänzt worden.<sup>17</sup> Die Ansicht zeigt Petershausen von Osten. Von den bislang schon fast wie ein Leitmotiv wirkenden vier Gebäuden sind nur noch drei vorhanden. Allerdings haben die beiden parallel stehenden Gebäude ihre Orientierung um 90° gedreht, dies gilt auch für das Gebäude mit dem Treppenturm. Wenn man nicht davon ausgehen will, dass die Gebäude abgebrochen und in veränderter Lage wieder aufgebaut wurden, ist vermutlich der Wechsel der Perspektive der Grund für die Abweichungen: nur so konnten alle Gebäude gezeigt werden, die ansonsten teilweise von dem Kirchturm verdeckt worden wären. Dafür spricht auch, dass der Hauseingang, der bei einem Gebäude sichtbar ist, von der Giebelseite auf die Traufseite gewandert ist. Stufengiebel sind bei keinem dieser Häuser zu beobachten, obwohl auf dem Glasgemälde in der Altstadt und auch im Osten von Petershausen durchaus Bauwerke damit versehen wurden.

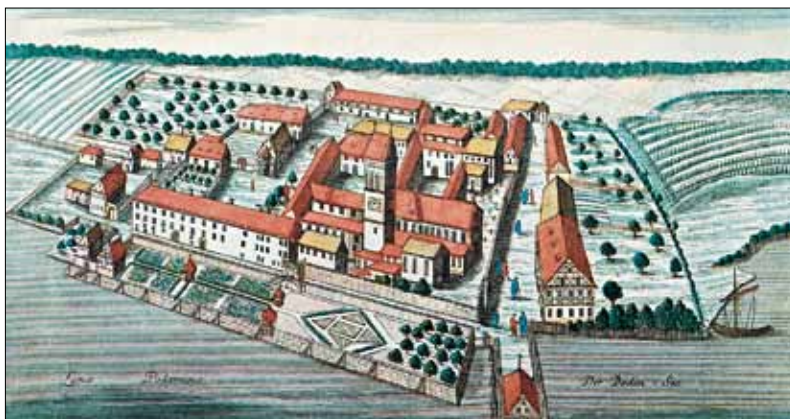
Abb. 12: Ansicht von Kloster und Vorstadt Petershausen von Süden, die Befestigungsanlagen sind weggelassen; um 1750.

Urheber der jüngsten hier zu behandelnden Ansicht ist Johann Gottfried Böck (Abb. 12), der um 1750 unter dem Titel „Prospect des berühmten Reichs – Stifts und Closter Petershausen, Ord. S. Benedicti bey der Stadt Constans am Bodensee“ eine Vogelschau des Klosters angefertigt hat. Er war als Kupferstecher in Augsburg tätig.<sup>22</sup> Auf seinem kolorierten Kupferstich entsprechen die Zahl der Gebäude und deren Anordnung weitgehend den Darstellungen aus dem ersten Drittel des 17. Jahrhunderts (Abb. 2–5, 7 und 8). Lediglich das längliche Haus im Norden dürfte nicht auf Höhe der Ostwand des Gebäudes mit dem Treppenturm, sondern weiter östlich geendet haben. Hier hat vermutlich der Drang zur Begradigung, der auch bei den Straßenverläufen zu beobachten ist, zur Abweichung geführt. Die Übereinstimmungen mit den älteren Bildern könnte Anlass zur Vermutung geben, dass Böck auf eine Vorlage zurückgegriffen hat. Dem können zumindest zwei Beobachtungen entgegen gestellt werden. Links der beiden parallel angeordneten Gebäude ist ein weiteres Haus dargestellt, das auf keiner anderen Ansicht und keinem Plan auftaucht. Des Weiteren ist die Prälatur, ein großes Bauwerk, das sich im Vordergrund entlang der Straße zieht, bereits nach dem in der zweiten Hälfte des 17. Jahrhunderts erfolgten Umbau dargestellt, bei dem drei kleinere Gebäude aufgestockt und unter einem gemeinsamen Dach vereinigt wurden.<sup>23</sup> Letztendlich kann aber auch nicht ausgeschlossen werden, dass eine ältere Darstellung mit neueren Versatzstücken versehen wurde.
