Die rege Bautätigkeit in der Leipziger Innenstadt ermöglicht der Archäologie immer wieder interessante Einblicke in die Vergangenheit der Stadt. Dabei kommt neben Erwartetem auch immer wieder Unerwartetes zu Tage. Eine der letzten großflächigen Grabungen fand 2008 an der Nordseite der historischen Innenstadt statt.

#### *Brühl 31–35*

*Versuch einer Datierung, Deutung  
und Rekonstruktion*

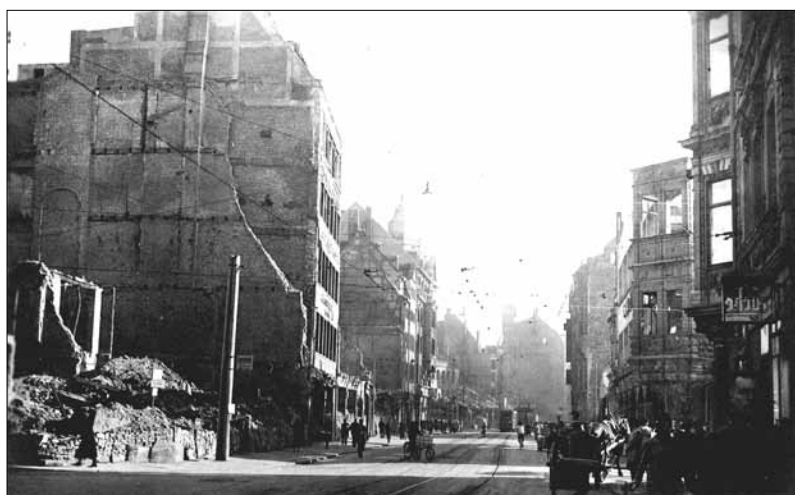
Abb. 1: Zerstörte Häuser am Brühl von Westen aus gesehen; in der Bildmitte auf der linken Häuserzeile Brühl 33 „Zum Heilbrunnen“.

Während des Bombenangriffes in der Nacht vom 3. auf den 4. Dezember 1943 und der sich anschließenden verheerenden Feuerkatastrophe wurden die Häuser nördlich des Brühls weitestgehend zerstört (Abb. 1). Nach Kriegsende wurden die meisten Ruinen abgetragen und die Keller mit den anfallenden Schuttmassen verfüllt. In den 1960er Jahren erfolgte im Zusammenhang mit der Umgestaltung des Kaufhauses am Brühl eine Neubebauung des Areals mit drei zehngeschossigen Wohnblöcken. Die Plauen'sche Straße wurde dabei komplett überbaut und trat im Stadtbild nicht mehr in Erscheinung.

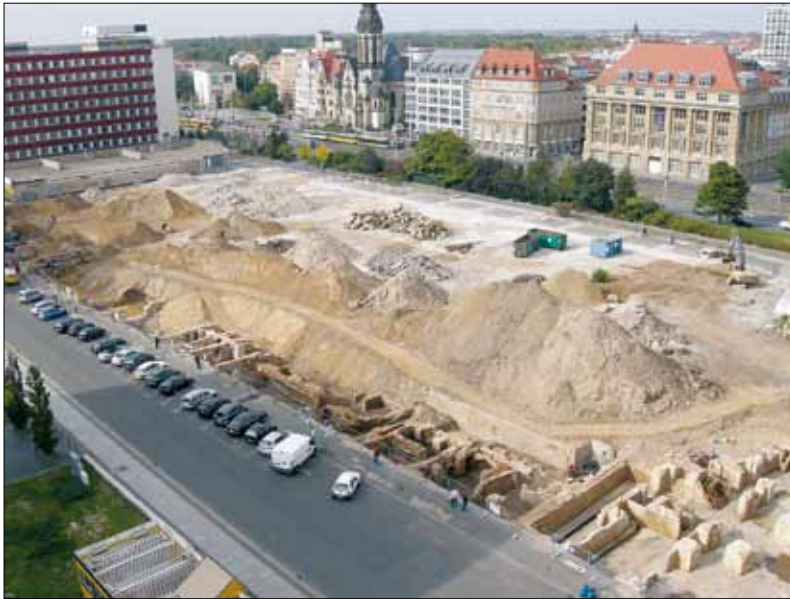
Abb. 3: Gesamtansicht des Baufeldes mit der Grabungsfläche entlang der Straße.

die straßenseitig zum Brühl und zur Straße „Am Hallischen Tor“ hin gelegenen Parzellenbereiche. Diese Schwerpunktsetzung erfolgte, da die großflächig und tiefgründig angelegte Baugrube der Gebäude der 60er Jahre ältere Bauungsstrukturen weitgehend zerstört hatte. Insgesamt konnten somit etwa 3500 m<sup>2</sup> ergraben werden (Abb. 3).

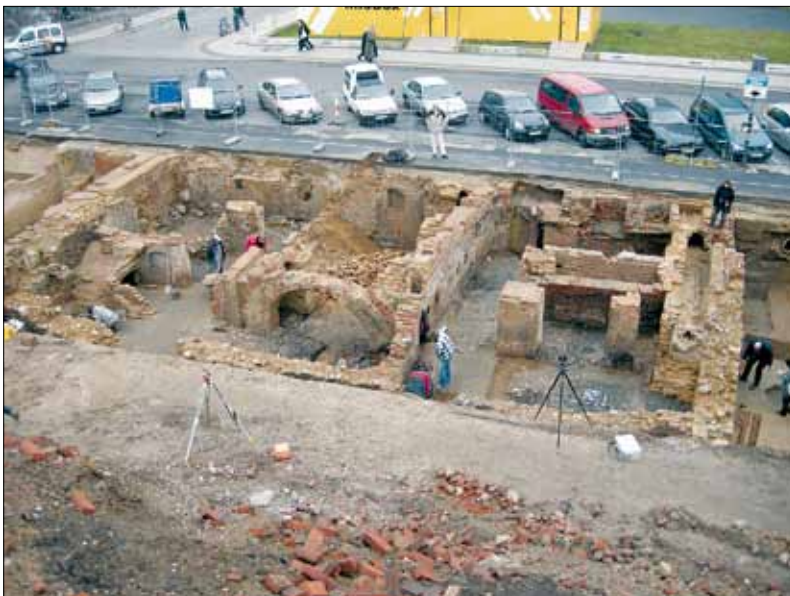
Abb. 4: Brühl 33 und 35 von Nordwesten: Stein- gebäude mit den teilweise bis in das 16. Jahr- hundert zurückreichenden Ziegelkellern.

Auf den älteren Katasterplänen gehörten ursprünglich die Grundstücke 31 und 35 zusammen und umschlossen die sehr viel kleinere Parzelle Brühl 33. Die drei Parzellen wiesen eine dichte Bebauung in Form von kleineren Ziegelkellern auf (Abb. 4). Seit dem Ende des 19. Jahrhunderts standen hier zwei mehrstöckige Geschäfts-/Wohnhäuser, wobei die Parzellen Brühl 31 und 33 eine Einheit bildeten. Brühl 35 – Das Haus „Zum Heilbrunnen“ – war seit alters her ein Gasthof, der 1565 an einen Georg Schöpferitz verkauft wurde. Zu dieser Zeit befand sich im Haus eine Badestube mit kupfernem Badeofen als große Annehmlichkeit für die Gäste.

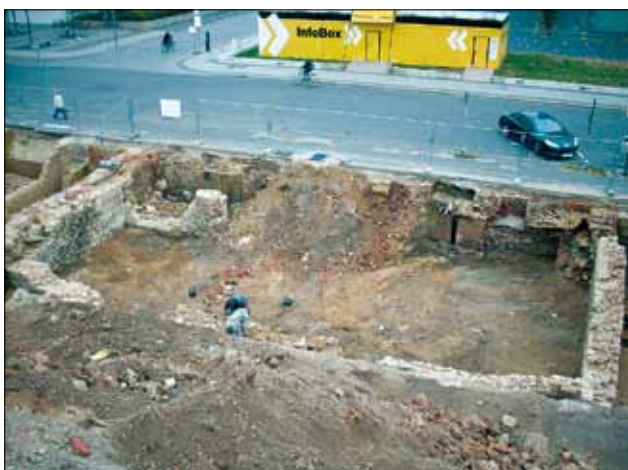
Abb. 6 (links): Steingebäude nach dem Abbruch der nachträglich eingebauten Ziegelkeller. Ansicht von Nordwesten.

Außer den für Leipzig typischen Ziegelkellern fanden sich auf diesen Parzellen auch die Reste eines älteren Steingebäudes, das später teilweise in die nachfolgende, jüngere Bebauung integriert wurde (Abb. 6). Dieses nahezu  $20 \times 8$  m messende, steinerne Gebäude war Ost-West ausgerichtet und nahm die gesamte Breite der Parzellen Brühl 33 und 35 in Anspruch. Im Gegensatz zur nachfolgenden, jüngeren Bebauung war das Gebäude um ca. 2 m nach Norden versetzt, lag also nicht in der späteren Häuserflucht. Im Westen wurde es von der Parzelle Brühl 31 begrenzt, die auch in späterer Zeit nicht unterkellert war und als Hofzufahrt genutzt wurde. Die Mauern des Gebäudes waren rund einen Meter dick und bestanden ausschließlich aus Naturstein unterschiedlicher Herkunft; als Fundament wur-

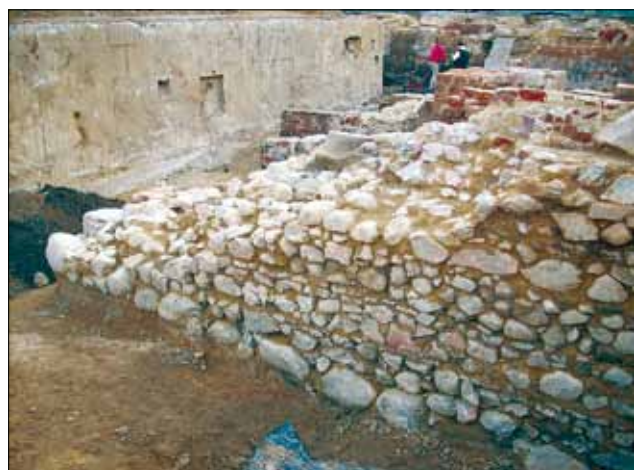
Abb. 7 (rechts): Westwand des Steingebäudes von Südwesten aus gesehen. In der Fundamentlage verbaut Quarzit-Findlinge. Gut erkennbar ist die horizontale Schichtung der Natursteine.

den vor Ort aufgefundene Findlinge mitverbaut. Vor allem die westliche Mauer war sorgfältig auf Sicht gesetzt. Deutlich zeichnete sich hier eine horizontale Gliederung ab. Die Steine waren in Lagen angeordnet, flache zugehauene Steine dienten als Ausgleich. Jeder horizontale Abschnitt war etwa 0,35 bis 0,45 m hoch (Abb. 7). Die Fundamente reichten ungefähr bis auf die Höhe der zuletzt genutzten, gründerzeitlichen Kellerböden.

Eine petrographische Analyse der Westmauer ergab die Verwendung von unterschiedlichen Gesteinsarten: Grauwacke, Geschiebe (Findlinge), und in geringerem Ausmaß Sandstein und Granitporphyr. Während sich Findlinge im Untergrund von Leipzig finden, wurden die anderen Gesteinsarten teils aus größeren Entfernungen herangeschafft. Am weitesten entfernt lagen die Abbaustellen für den Sandstein. Dieser entstammte dem rund 30 km entfernt liegenden Weißenfels/Sachsen-Anhalt.

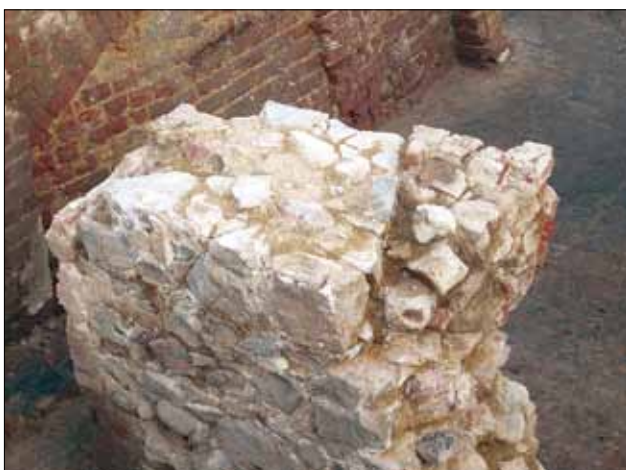
Abb. 9 (links): Außenseite des Restes der Süd-mauer des Steingebäudes mit später zugesetztem „Schlitzfenster“ (deutlich ist die Verbreiterung zum Innenraum hin sichtbar). Ansicht von Südosten.

Nach dem Entfernen eines später eingebauten Kämpfers für ein Ziegelgewölbe wurde im östlichen Abschnitt der Südwand der Rest eines Fensters festgestellt. Von diesem hatte sich die westliche Hälfte sehr gut erhalten. Zwar fand sich keine Fensterlaibung in Form bearbeiteter Steinquader, vielmehr waren die Steine der Mauer in entsprechender Form sorgfältig gesetzt. Die an der Außenseite des Gebäudes rund 0,3 m höher angesetzte Fensteröffnung wies außen noch eine erhaltene Höhe von etwa 0,35 m auf, im Gebäudeinneren rund 0,6 m. Die Fensterbank war zum Raum hin schräg abfallend. Zusätzlich verbreiterte sich der erhaltene Fensterbereich nach Innen um nicht ganz 0,3 m (Abb. 9 und 10).

Auch wenn nur die westliche Hälfte erhalten blieb, lässt sich daraus schlüssig ein sogenanntes „Schlitzfenster“ rekonstruieren: nach außen ein schmaler Schlitz, der sich nach innen zu, unter anderem auch wegen der besseren Lichtführung, verbreiterte. Unbekannt bleibt jedoch die ursprüngliche Breite und Höhe des Fensters, ebenso der obere Abschluss. Dieser könnte als Gewölbekappe ausgebildet gewesen sein.

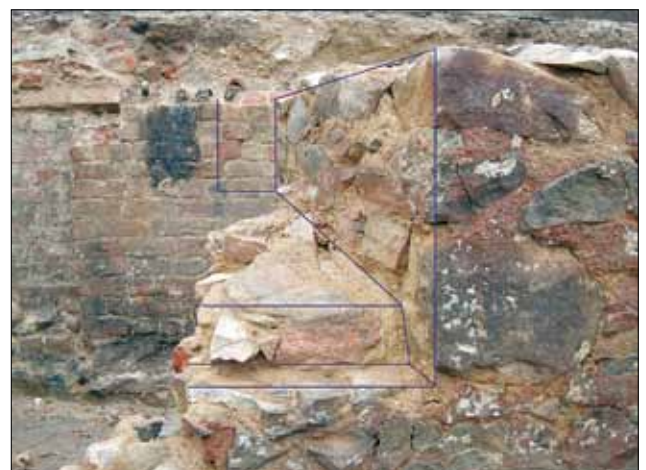
Abb. 10 (rechts): Fensterrest in der Süd-mauer vom Gebäudeinneren aus gesehen. Blau hervorgehoben der Kantenverlauf.

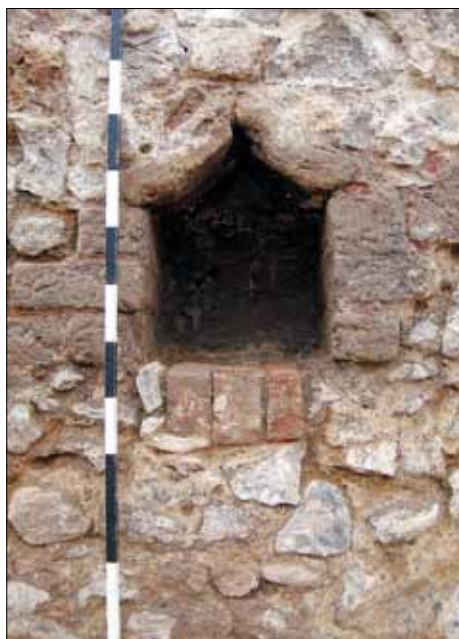
Abb. 11 (vorige Seite links): Wandnische an der Innenseite der Westwand des Steinhauses mit „Spitzkappe“

rende Wandnische freigelegt werden. Sie war mit großformatigen Ziegeln eingefasst, die mit der Steinwand verzahnt waren. Den oberen Abschluss bildete eine „Spitzkappe“ aus aneinander gelehnten Ziegeln (Abb. 11).

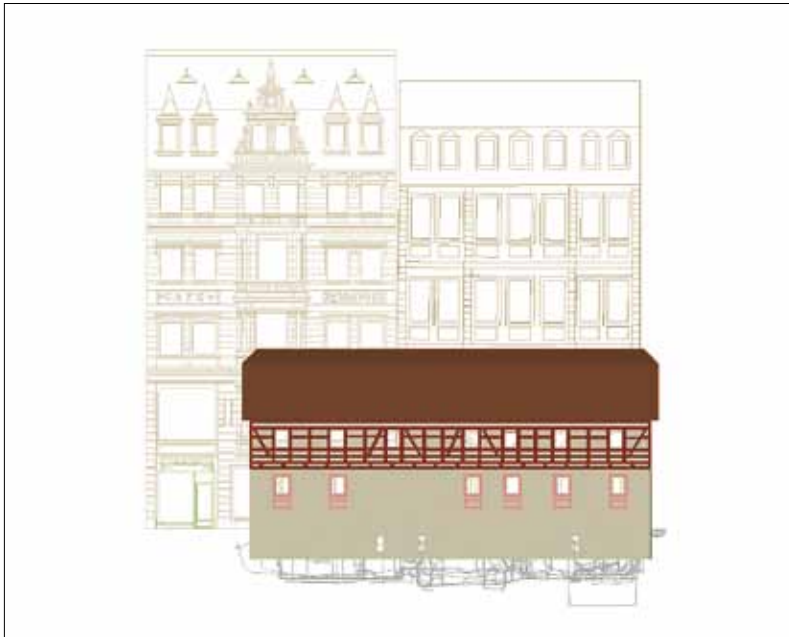
Abb. 13: Größenvergleich der Gründerzeitbebauung mit dem Rekonstruktionsvorschlag des Steingebäudes um 1600.

Nähe von Chemnitz herangezogen. Auch hier ist das aus Stein gemauerte Untergeschoß mit Schlitzfenstern versehen, die oberen Stockwerke als Fachwerk ausgebildet (Abb. 12). Welche Größe und optische Wirkung auf die Umgebung das Steingebäude wohl hatte, soll der Vergleich mit den Gebäuden der Gründerzeit verdeutlichen (Abb. 13).
