Die karolingischen Klosterkirchen von Fulda und Lorsch

im archäologischen Vergleich

Kai Thomas Platz

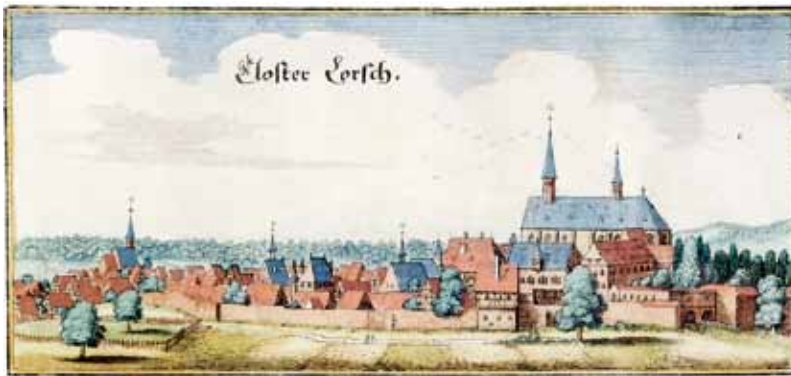
Abb. 4: Das Kloster Lorsch auf dem Merianstich von vor 1622.

Umfangreiche Abbruchtätigkeiten führten in Lorsch bis Mitte des 18. Jahrhunderts zu einem weitgehenden Substanzverlust der Klosteranlage. Während der Merian-Stich von vor 1622 (?) noch eine intakte Anlage aus langgestreckter Klosterkirche mit 5/8-Schluß, einer Klausur südlich der Kirche, einer großen Anzahl von Klostergebäuden und einer als Wehrmauer ausgebildeten Klostermauer zeigt (Abb. 4), lassen drei Grundrisse aus den 1740er Jahren bereits einen weitgehenden Abbruchzustand erkennen. Der langgestreckte Kirchenbau, die Torhalle, die Klostermauer, das sogenannte Kurfürstliche Haus anstelle des Abtshauses (?) und einige Nebengebäude sind dargestellt, alles weitere fehlt bereits (Abb. 5). Ein Stich von 1812 zeigt auch die Klosterkirche in größtenteils abgebrochenem Zustand. Lediglich der westlichste Teil des Mittelschiffs einer einstmals dreischiffigen Basilika steht noch (der heute noch existierende Kirchenrest), dazu die dank ihrer Schmuckfassade weltberühmte Torhalle. Erste Schürfungen fanden bereits im Jahr 1800, weitere dann im Lauf des 19. Jahrhunderts statt. Im Jahr 1890 gab es Grabungen durch Rudolf Adamy, der daraufhin eine erste Monographie mit Rekonstruktion einer dreischiffigen Basilika mit zwei kleinen Türmchen und einer Vorhalle publizierte. Westlich davor habe ein Atrium gelegen, dessen westlicher Abschluß die Torhalle bildete (Abb. 6a).⁵

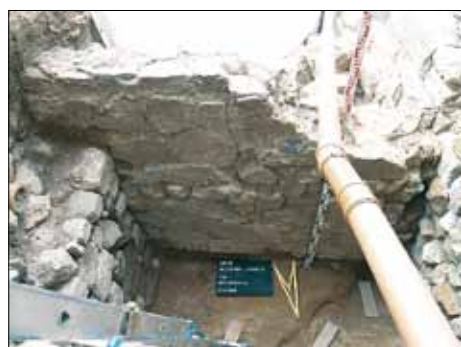
Abb. 9: Das Mauerwerk des südlichen Seitenschiffs mit Fundament und der untersten Lage des aufgehenden Mauerwerks.

Diese Planierschichten werden von einem ersten Fußbodenniveau abgeschlossen, das aus einer Kalkmörtelschicht, einer Mörtelbettung für einen Fußboden, besteht (Abb. 8). Dieses Fußbodenniveau fand sich an verschiedenen Stellen innerhalb des Kirchenrestes und außerhalb in einem Grabungsbereich am Südwesteck, dort an einem Mauerzug, der ca. 2,2 m südlich und parallel zur einstigen Flucht der südlichen Mittelschiffarkadenreihe verläuft. Hier liegt der Übergang vom Fundament zum einstigen Sichtmauerwerk auf exakt dieser Fußbodenhöhe (Abb. 9). Im Norden gab es ausweislich der Behn'schen Photodokumentation ebenfalls einen als
