Bauarchäologie im Lagerkomplex Mauthausen-Gusen, Oberösterreich

Paul Mitchell

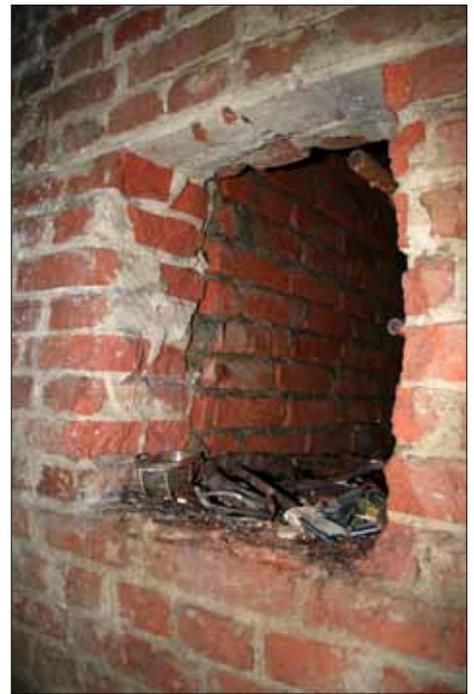
Abb. 3: KZ Mauthausen, Leitungstunnel. Sekundär angebauter Heizungskanal des Sonderbaus, 1941–42.

phischen Aufschluss, etwa in dem begehbaren Leitungstunnel zwischen Revier und Zellenbau, wo die nachträgliche Einrichtung der Gaskammer sich in Form eines angebauten Heizungskanals manifestiert (Abb. 3).

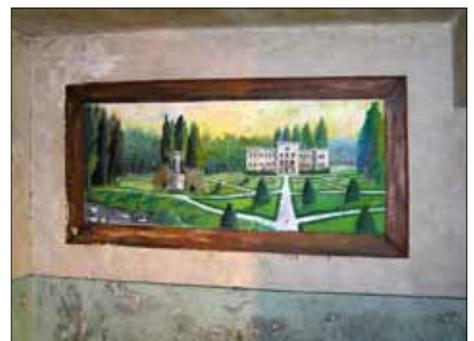
Abb. 4: KZ Mauthausen, Luftschutzbunker des Lagerkommandanten. Wandmalerei, 1944/45.

Eine der wichtigsten Aufgaben der Bauarchäologie im Lagerkomplex Mauthausen-Gusen ist das Differenzieren vom NS-zeitlichen und nachkriegszeitlichen Baubestand. Die Sanierungsarbeiten der Nachkriegszeit wurden damals kaum dokumentiert. Es ist nicht immer klar, welcher Bestand noch aus der NS-Zeit stammt und welcher einer sorgfältigen, aber unbekannteren Reparatur der Nachkriegsjahre entsprang. Nach 1948 sollte das KZ Mauthausen Gedenkstätte und Mahnmal sein und daher als ein nüchterner, düsterer Ort erscheinen.⁹ Aus diesem Grund wurden die Farbfassungen der Lagerzeit überall verdeckt oder mit „Einheitsfarben“ – weiß, hellgrau, gelb – übertüncht. Durch unsere Dokumentationsarbeiten trat die bunte, geradezu kitschig wirkende Gestaltung der NS-Zeit an vielen Stellen noch zutage. Dazu gehören mehrfarbige Muster in Walz- oder Wickeltechnik, sanfte Pastelltöne im ehemaligen Lagerbordell, ein Blumenmuster im Wachzimmer des Zellenbaus und drei aufgemalte Landschaftszenen im Luftschutzbunker des Lagerkommandanten (Abb. 4).¹⁰

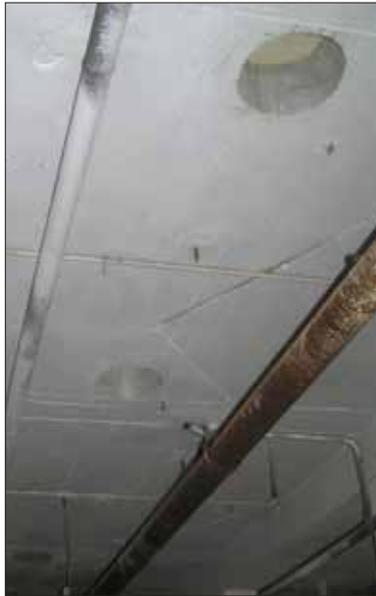
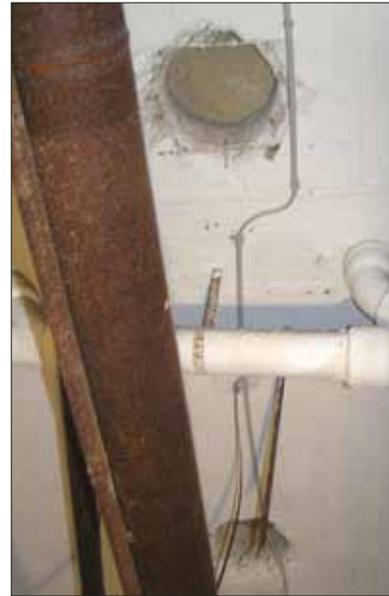
Abb. 5 und 6: KZ Mauthausen, Küchenbaracke. Öffnungen für Kochkessel in der Decke des Kellers (5: primär, 6: sekundär).

Die bereits angesprochene Küchenbaracke wurde 1939 fertiggestellt. An diesem Standort wurde das völlig unzureichende Essen der Häftlinge von anderen Häftlingen vorbereitet.¹¹ Die bauarchäologische Untersuchung, die im Februar 2012 zum Verfassen eines Berichts¹² und zwei Bauphasenplänen (Erdgeschoss und Kellergeschoss) führte, entdeckte einige nachträgliche Adaptierungen und Erweiterungen des Gebäudes, die durch Schriftquellen nicht belegbar sind. In der sogenannten Kesselhalle im Erdgeschoss fiel auf, dass die Ostwand des Raums sekundär eingesetzt wurde, während im östlichen Teil der Halle die Verankerungsspuren heute verschollener Innenwände aus Fachwerk dokumentiert worden sind. Im Steinplattenfußboden der Kesselhalle sind heute noch die Standortspuren der großen Dampfdruckkochkessel erhalten, die durch Wasserdampf vom Keller aus betrieben wurden. In der Nachkriegszeit wurden die Öffnungen, die die Kessel im Boden und daher auch in der Kellerdecke zurückgelassen hatten, mit Beton verfüllt. Es gibt zwei Arten von Standortspuren. Die einen erscheinen als runde Löcher mit 0,86 m Durchmesser, an die die Steinplatten exakt angepasst wurden und die daneben jeweils einen eigenen Abfluss haben. Bei den anderen wurden mehrere ganze Platten ausgetauscht. Hier waren Abflaurinnen zu beobachten, die zu den Abflüssen der ersten führten. Im Kellergeschoss sieht man wiederum, dass die runden Spuren primär als Teil der Kellerdecke entstanden sind, während die anderen Standortspuren sekundär ausgebrochen wurden (Abb. 5 und 6).

Anhand dieser verschiedenen Hinweise lässt sich eine bisher unbekannte Erweiterung der Kesselhalle rekonstruieren, die wohl wegen steigender Häftlingszahlen notwendig geworden war.¹³ Mindestens zwei kleine Räume wurden abgebrochen und die Kesselhalle nach Osten erweitert; die Anzahl von Kochkessel wurde von 16 auf 23 erhöht.

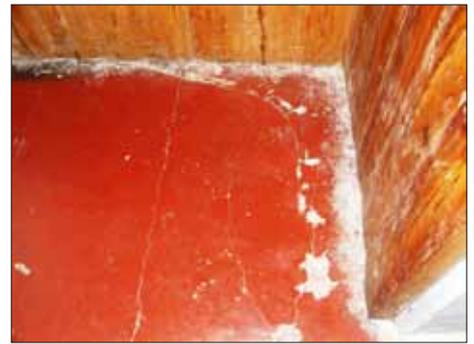
Abb. 7: KZ Mauthausen, ehemalige Erschießungsanlage. Abdruck des Kugelfangs im Boden.

Gleichzeitig mit Krematorium II bestand im selben Raum eine von drei zu verschiedenen Zeitpunkten existierenden Erschießungsanlagen. Kurz vor der Befreiung ließ die SS diese und auch andere Einrichtungen abbauen, um die Tötungsspuren zu verwischen. Da die Männer, die 1948 die Gedenkstätte einrichteten, nicht mehr wussten, wie die Anlage genau aussah, brachten sie Holzbohlen an der Wand in der Ecke an, in der die Erschießungen stattgefunden hatten. So wurde diese Stelle zumindest vom sonstigen Bestand hervorgehoben. Tatsächlich blieb jedoch eine bogenförmige Spur bestehend aus Mörtel und Farbe am Boden erhalten, die man 60 Jahre lang nicht weiter beachtet hatte (Abb. 7). Wie durch Zeugenaussagen bestätigt werden konnte, ist diese Spur der Abdruck eines Kugelfangs. Das Opfer stand davor und wurde aus kurzer Distanz von einem SS-Mann mit einer Pistole erschossen.

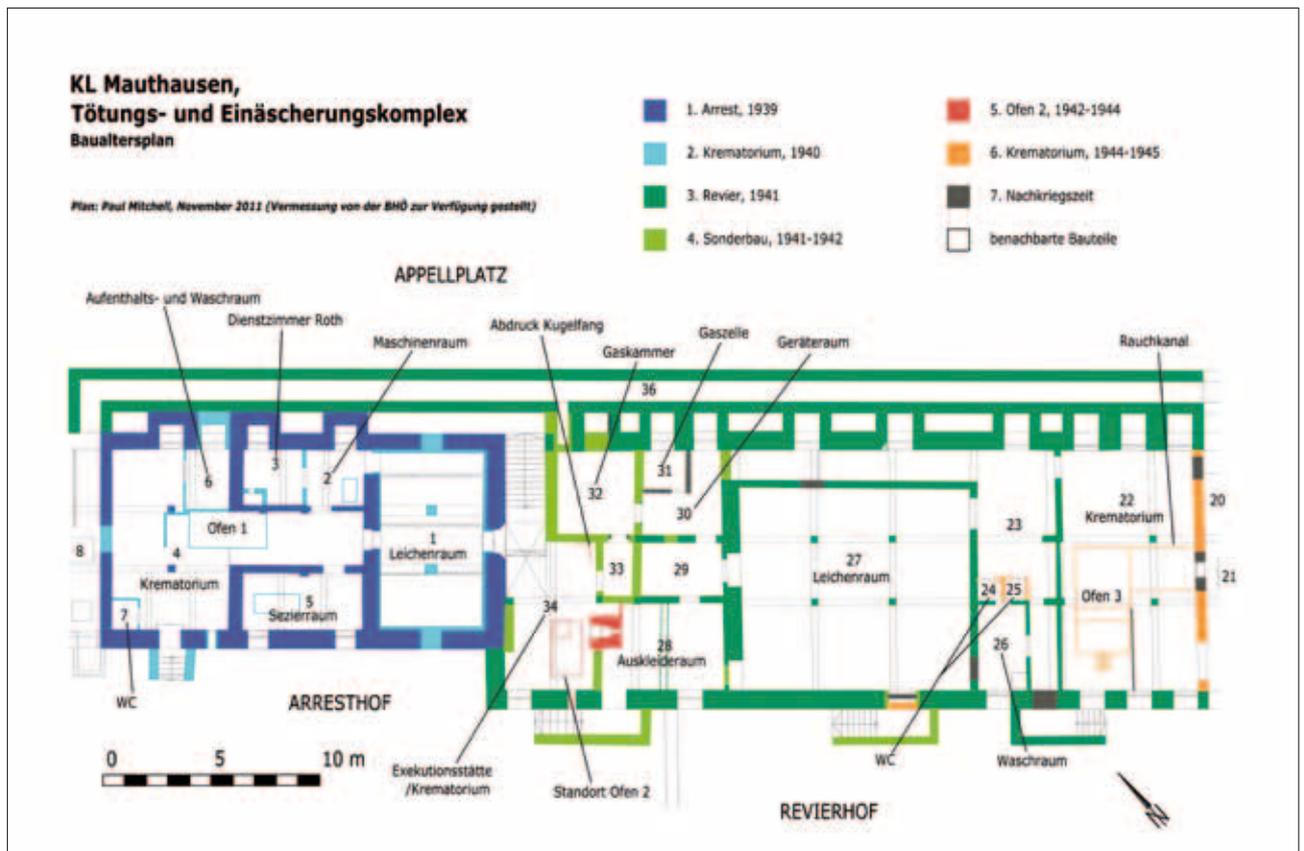
KZ Mauthausen, Tötungs- und Einäscherungskomplex. Bauphasenplan.

Die Tötungs- und Einäscherungsmaschinerie des KZ Mauthausen liegt im Halbkeller des Zellenbaus und des Reviers beziehungsweise im unterkellerten Bereich dazwischen. Die Ergebnisse der Untersuchung,¹⁴ die in einem Bauphasenplan visualisiert wurden (Farbtafel 3), zeigen ihren sukzessiven Ausbau. Er begann 1940 mit der nachträglichen Einrichtung eines Krematoriums (ein Ofen der Firma Kori, Krematorium I) im Kellergeschoss des Zellenbaus. Mit dem Bau des Krankenreviers wurde gegen Ende 1940 angefangen. Ein für seinen Keller vorgesehenes Krematorium kam zunächst nicht zur Umsetzung. 1941–42 wurde ein „Sonderbau“ sekundär in einem bereits im Rohbau bestehenden Keller zwischen den

beiden Gebäuden eingerichtet, der die Gaskammer, einen Galgen, eine Erschießungsstätte und einen zweiten Krematoriumsofen der Firma Kori (Krematorium II) enthielt. Die ersten Vergasungen fanden im Frühling 1942 statt, etwas später wurde ein neuer Kamin für das zweite Krematorium eingebaut. 1944–45 wurde im Keller des Reviers doch ein Krematorium eingerichtet (Doppelofen der Firma Topf, Krematorium III), der erst wenige Wochen vor der Befreiung in Betrieb ging. Das Ergebnis dieser verschiedenen Maßnahmen ist zwar ein verschachtelter und kleinteiliger Grundriss, doch in seinem Zentrum befindet sich eine 1941–42 entstandene Raumkette, die aus Auskleideraum, Gaskammer, Leichenhalle und Krematorium bestand, und die den industriellen, prozesshaften Ablauf des Massenmords widerspiegelt.

Diese Ergebnisse sind aufgrund der Auswertung von Archivquellen sowie durch archäologische Methoden, das heißt durch genaue stratigraphische Beobachtung und Bestandsdokumentation sowie Plananalyse, erreicht worden. So konnte die nachträgliche Einrichtung von Krematorium I unter anderem an der Vermauerung einer Tür zum restlichen Keller des Zellenbaus und zweier Fenster eines Raums, der zur Leichenhalle (I) wurde, sowie an der nachträglichen Schaffung eines Fensters, das den Waschraum des Krematoriums beleuchtete, nachvollzogen werden.
