Marienburg – eine ehemalige Grenzburg in Rumänien

Von der Deutschordensburg zur befestigten ländlichen Siedlung

Daniela Marcu Istrate
& Adrian Ioniță

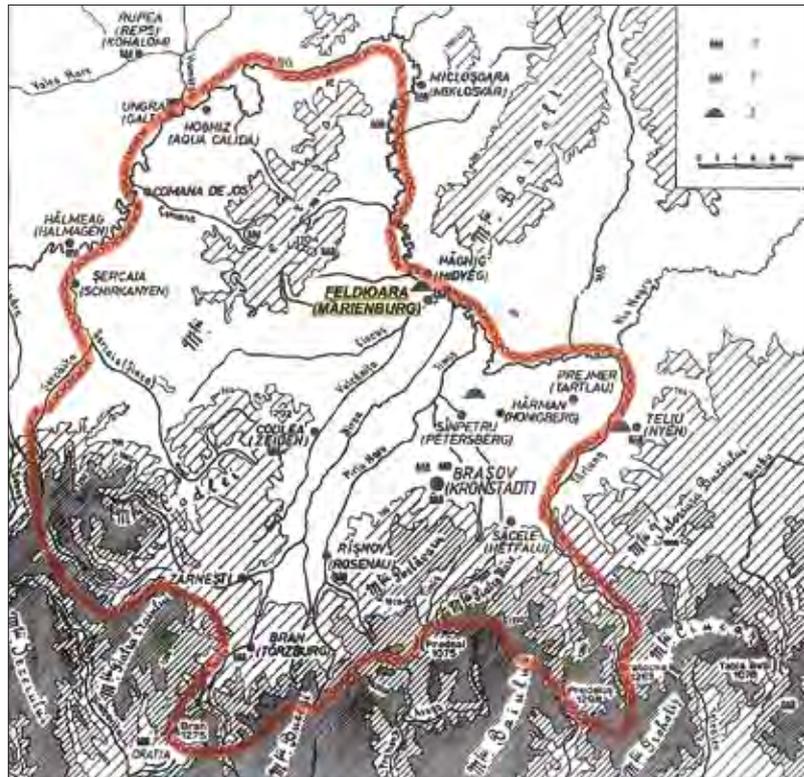
Abb. 2: Die Grenzen des Burzenlands (im süd-östlichen Siebenbürgen) in der königlichen Urkunde aus dem Jahr 1211. 1: Wehranlagen aus Stein; 2: verschwundene Wehranlagen; 3: Erdbefestigungen.

In die Geschichte eingegangen ist Marienburg (rum. *Feldioara*) vor allem als Sitz des Deutschritterordens (Deutschen Ordens), der sich kurzzeitig in Siebenbürgen, im östlichen Karpatenbecken, aufhielt. Heute eine Region im Mittelwesten Rumäniens, war Siebenbürgen im Mittelalter eine Provinz von besonderer Eigenart innerhalb des ungarischen Königreichs,¹ in das sie im 11.–13. Jahrhundert etappenweise eingegliedert wurde (Abb. 1).² Zur Besiedlung, Verwaltung und Katholisierung dieser Grenzregion wurden ab Mitte des 12. Jahrhunderts westliche Kolonisten ins Land gerufen. Wie auch bei den Gebieten östlich der Elbe stammen die in den Urkunden *Flandrenses*, *Theutonici* und *Saxones* genannten Ansiedler mehrheitlich aus Flandern und Sachsen und werden unter der Bezeichnung „(Siebenbürger) Sachsen“ zusammengefasst.³ Im Zuge der Errichtung und Erweiterung der Ostgrenze des ungarischen Königreichs wurde Anfang des 13. Jahrhunderts im Burzenland, im Südosten Siebenbürgens, die Niederlassung des Deutschen Ordens betrieben (Abb. 2).⁴ Es ging dabei um weit mehr als eine einfache Kolonisation: Das Vorhaben war Teil eines viel breiter angelegten, nach dem Vierten Kreuzzug (1202–1204) vom Heiligen Stuhl in Südosteuropa veranlassten militärisch-geistlichen Programms zur Expansion und Festigung des lateinischen Christentums und zur Stärkung des Lateinischen Kaiserreichs.⁵ Im Zusammenhang vielschichtiger politischer Umstände verlieh König Andreas II. 1211 das erwähnte Gebiet dem Deutschritterorden, hob aber diese Schenkung 1225 auf, unzufrieden mit der Politik der Ordensbrüder, vor allem mit ihren Unabhängigkeitsbestrebungen und ihrer Papsttreue anstelle einer Königstreue. Einer der Hauptstreitpunkte bezog sich auf die Ordensburgen: Obzwar die Schenkungsurkunde ihnen lediglich die Errichtung von Holzburgen erlaubte, scheinen die Ordensritter den Bau von nicht weniger als fünf steinernen Befestigungsanlagen in Angriff genommen zu haben.⁶ Um welche Burgen es sich handelte und wie sie genau ausgesehen haben, darüber ist sich die Fachwelt schon lange uneinig.⁷ Nur für eine Ordensburg scheint es eine einhellige Forschungsposition der Historiker zu geben: für die Marienburg im Burzenland, annähernd zentral in dem den Deutschrittern übertragenen Gebiet gelegen (Abb. 2 und 3).

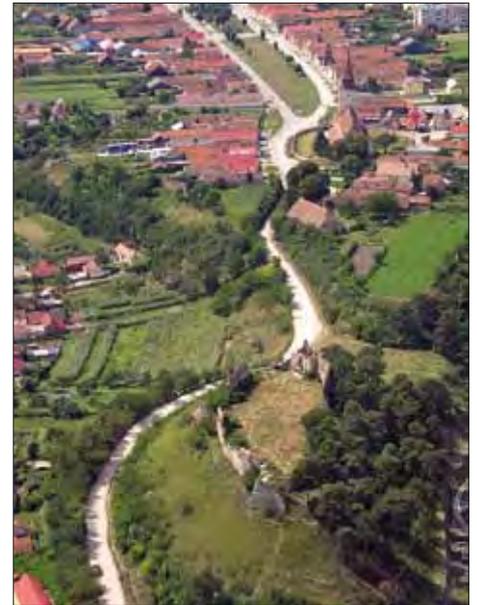
◁ Abb. 3: Übersichtskarte der Marienburg, 1927.

Zeit künstlich angelegter Graben.¹³ In der Mitte des Arealis erhebt sich die von einer niedrigen Mauer umgebene evangelische Kirche (ehemals katholische Marienkirche). Pfarrhaus und Pfarrgarten an der Spitze des Dreiecks nehmen etwa ein Viertel der Gesamtfläche ein. An Nord- und Südseite sind Hofstellen um die Kirche angeordnet, deren Parzellierung vermutlich ins Mittelalter zurückreicht.¹⁴ Der Zugangsweg von der Siedlung führt etwa in der Mitte der Westseite des Dreiecks in die Burg, läuft dann an der Südseite der Kirche entlang und verlässt neben dem Pfarrhaus die historische Anlage steil abfallend nach Osten. Am Rand der Anhöhe befinden sich die Überreste einer Umwehrung aus Bruchstein und Backstein, sie sind in die Umfassungsmauern der Hofstellen und des Pfarrgartens integriert (Abb. 3–6).

Die ältere Forschung konzentrierte sich insbesondere auf die „Ordensburg“, so dass die Befestigungsanlagen der Siedlung in der Fachliteratur nur sehr selten erwähnt werden. Diese sind aber schon 1380 urkundlich belegt, und zwar wird von dem Raum „innerhalb der Mauern, von denen die Pfarrkirche derselben Stadt umgeben ist“ gesprochen.³⁴ Diese Befestigung war Mitte des 16. Jahrhunderts noch vorhanden. Ihre Überreste wurden 1927–29 gezeichnet und sind auch heute noch in den Mauerfragmenten einiger Hofstellenumfriedungen zu erkennen (Abb. 3 und 4).

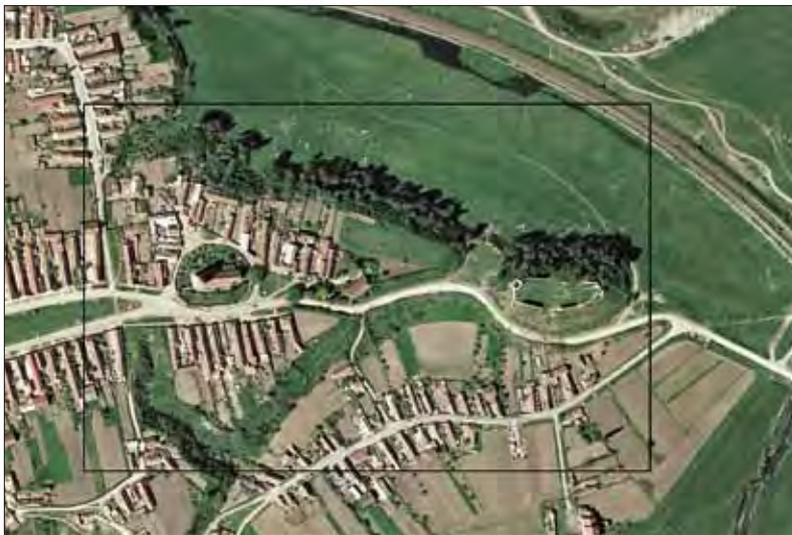
Abb. 4: Luftbild, Blick auf die Gesamtanlage. Evangelische Kirche (links) und Burgruine (rechts), 2006.

Der Ort Marienburg befindet sich auf einem ca. 25 m hohen Bergkegel, der inmitten der Burzenländer Hochebene, dem ehemaligen Besitz des Deutschen Ordens, aufragt (Abb. 4–6). Die Anhöhe erlaubt einen weiten Blick in das Land, über die Hochebene, die von Bergen umschlossen ist und von zahlreichen Wasserläufen, darunter als größter der Alt, durchzogen wird. Der Bergkegel gehört zu dem sich von Westen nach Osten hinziehenden Höhenzug des Geister Walds (*Munţii Perşani*), dessen Ausläufer in der Aue des Flusses Alt enden. Wegen seiner vorteilhaften natürlichen Lage war der Ort in vorgeschichtlichen Zeiten intensiv bewohnt; danach, in der Römerzeit (2.–3. Jahrhundert), der nachrömischen Zeit (4. Jahrhundert) und im 6.–8. Jahrhundert, nur noch sporadisch.¹¹ In der zweiten Hälfte des 12. Jahrhunderts gründeten deutsche *Hospites* im östlichsten Teil dieser Anhöhe eine Siedlung, die noch heute besteht.

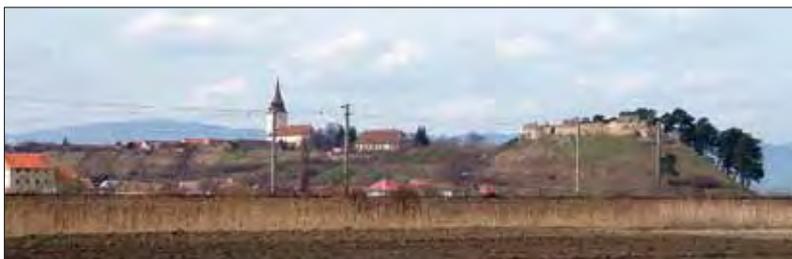
Abb. 5: Blick von Südosten auf die Gesamtanlage. Evangelische Kirche (links) und Burgruine (rechts), 2006.

Marienburg ist eine Siedlung deutscher „*hospites*“ im südöstlichen Karpatenbecken, hauptsächlich als Sitz des Deutschen Ordens bekannt. Später besaß sie Bezug zu den Zisterziensern und blieb bis ins 14. Jahrhundert hinein der wichtigste Ort im Umkreis. Das heute noch bestehende bauliche Erbe – die heute evangelische Kirche (13. Jahrhundert), die äußere Burg („*Deutschritterburg*“) (13.–17. Jahrhundert) und Bruchstücke einer Ringmauer, die einen Teil der Siedlung schützte (14.–17. Jahrhundert) (Abb. 5 und 8) – illustriert diese Geschichte.

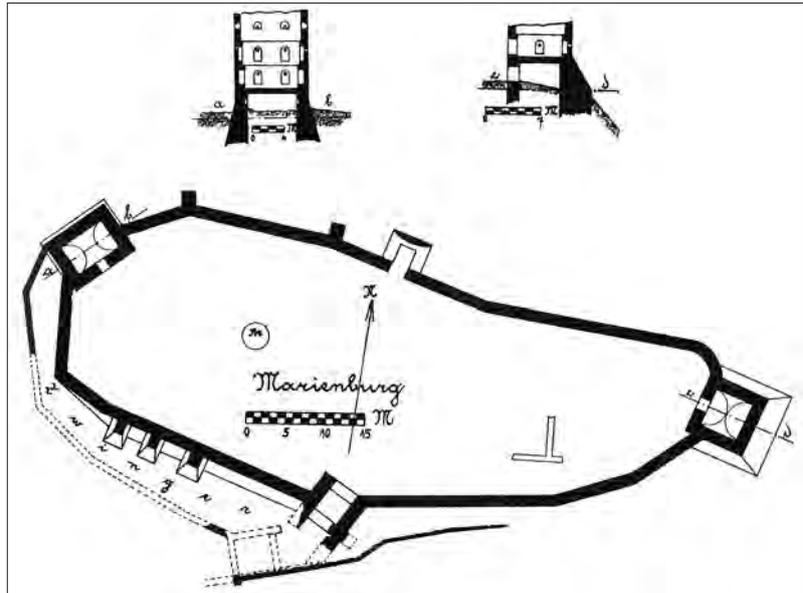
Abb. 7: Grundriss der Marienburg, 1929.

deren Ursprung den Deutschordensrittern zugeschrieben wird. Sie wird im Folgenden „äußere Burg“ genannt (Abb. 6 und 7). Erhalten geblieben sind nur wenige Ruinen: eine ungleichmäßig hohe, abschnittsweise lückenhafte, die Anhöhe umgebende Mauer aus Bruchstein und Backstein, auf der Längsachse zwei verfallene Türme im Osten und im Westen in einer Entfernung von ca. 75 m sowie die etwas höher erhaltenen Ruinen eines Bauwerks in der Mitte der Südseite, wo sich ehemals der Zugang befand. Diese Überreste dokumentieren unterschiedliche Epochen der Militärarchitektur des 14.–17. Jahrhunderts, sind aber auch das Resultat mehrerer Restaurierungen. Die einschneidendsten fanden Ende des 19. Jahrhunderts statt, als die Befestigungsanlage ihren militärischen Zweck verloren hatte und als Lagerplatz und Veranstaltungsort der sächsischen Dorfgemeinschaft genutzt wurde.¹⁵ Aufmaße aus den Jahren 1927–29 sowie historische Darstellungen, Stiche, Zeichnungen oder Gemälde belegen, dass die Burg bis nach Mitte des 20. Jahrhunderts ein geschlossenes Ganzes bildete, als komplexes Gefüge aus Mauern, etlichen Türmen und einer Reihe von Bauten innerhalb des Befestigungsringes (Abb. 7).¹⁶

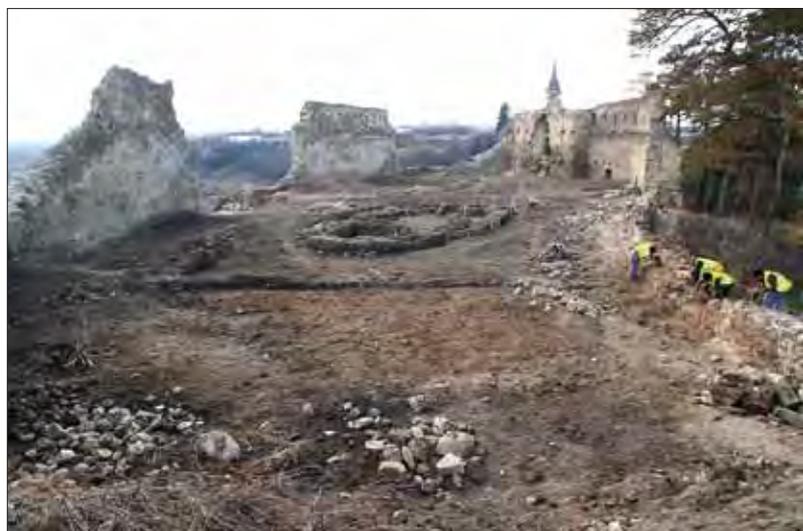
Abb. 8: Innenhof der Befestigung (Blick von Osten), 2013.

Bereits in den 1970er Jahren begann man mit archäologischen Untersuchungen, doch erst ab 1990 wurde hier eine Grabung begonnen, die den Entwicklungsweg der Anlage in ihrer Gesamtheit klären sollte mit Schwerpunkt auf der Entschlüsselung ihrer bis dahin so strittigen Anfänge. Die Untersuchungen dauerten bis 1995 an,¹⁷ dann folgten 2007 einige Sondagen im Bereich der äußeren Burg.¹⁸ 2013–17 wurden die Grabungen im Rahmen der Restaurierungsarbeiten an der äußeren Burg flächenmäßig bedeutend erweitert, und erst jetzt konnten die wichtigsten Entwicklungsstadien dieser Burganlage definiert und datiert werden (Abb. 8 und 9).¹⁹

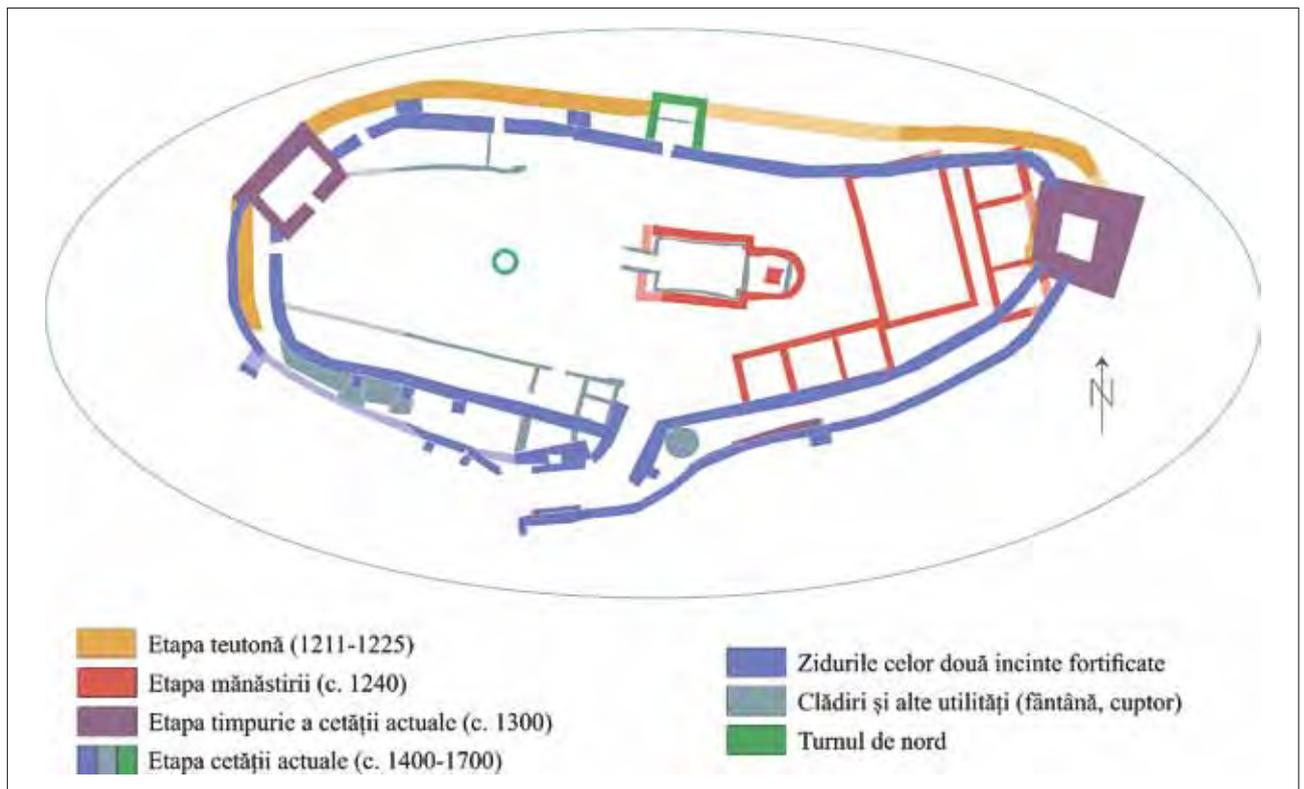
Abb. 9: Bauetappen der Marienburg aufgrund der Ergebnisse der archäologischen Ermittlungen von 2013–2016. Bauetappe des Deutschritterordens (1211–1225); Bauetappe des Klosters (ca. 1240); Frühphase der heutigen Anlage (ca. 1300); Bauetappen der heutigen Burg (ca. 1400–1700); die beiden Ringmauern; Gebäude und Einrichtungen (Brunnen, Backofen); Nordturm.

Die neueren archäologischen Untersuchungen konnten den Spekulationen zur Bautätigkeit der Deutschritter ein Ende setzen. Es wurde festgestellt, dass der Orden hier eine steinerne Burg errichtete, bestehend aus einer Umwehrung und mindestens einem Gebäude an der Stelle des heutigen Ostturms. Auch die Überreste eines Baus von größeren Ausmaßen kamen im Westteil der Anlage während der Restaurierungsarbeiten zutage, doch bleibt deren Zuschreibung bis auf weiteres unklar (Abb. 9).

Zahlreiche weitere Umbauten veränderten das Aussehen der Burg komplett: An der Ringmauer entstanden zahlreiche Anbauten, es kamen ein Brunnen, ein Backofen, ein Ziegelbau beim Burgtor und andere Einrichtungen hinzu. Auch wurde die Südseite mit einem Zwinger versehen, der hauptsächlich den Burgfuß vor Artilleriebeschuss schützen, aber sicherlich auch den immer instabileren Abhang stützen sollte. Ihre endgültige Gestalt erhielt die Burg höchstwahrscheinlich im 17. Jahrhundert, wie eine Reihe von Inschriften auf dem Mörtel der Innenseite der Ringmauer, aber auch Keramikfunde, Münzen und Metallgegenstände belegen (Abb. 9).

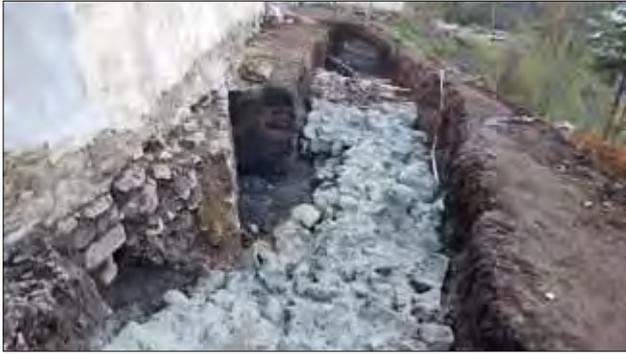
△ Abb. 10: Ritterburgzeitliche Bauetappe (1211–1225). Fundament der Ordensburg (rechts), knapp überlagert von der Ecke einer unter der heutigen Ringmauer hervorstechenden Klostergrundmauer (links).

Von der Ringmauer ist die Gründung bruchstückweise an der West- und Nordseite außerhalb der neuzeitlichen Mauer erhalten; sie folgt ungefähr dem Geländeverlauf. Die freigelegten Überreste beginnen in der Mitte der Westseite, umlaufen im Bogen den Westturm und setzen sich bis zur Mitte der Nordseite fort. Am Nordturm fehlen sie, sind aber nahe beim Ostturm wieder vorhanden. In großen Abschnitten des nördlichen Mauerverlaufs befindet sich ein mit Erdreich aufgeschütteter Graben, in dem man Keramikfragmente des 13. Jahrhunderts fand. Dieser Befund lässt vermuten, dass es in diesem Abschnitt nicht zur Errichtung der Mauer kam, sondern nur eine geländevorbereitende Maßnahme stattgefunden hatte (Abb. 10 und 11).

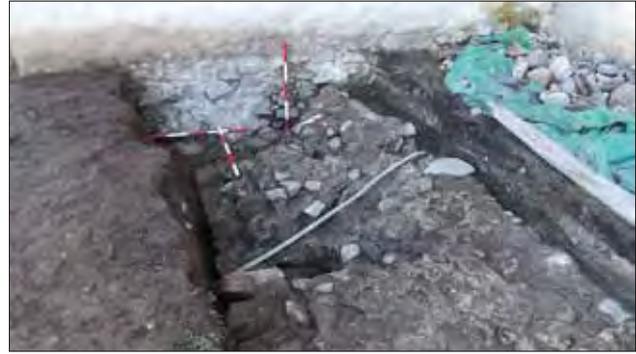
▷ Abb. 11: Ritterburgzeitliche Bauetappe (1211–1225). Ringmauerfundament gestört vom Nordturm (von Westen).

Die Überreste der Umwehrung fanden sich meist in geringer Tiefe unter der gegenwärtigen Geländeoberfläche und bestehen aus Bruchsteinmauerwerk, das mit gelblichem, sehr hartem Mörtel gebunden ist, mit einer Dicke von 1,75–2 m und einer geschätzten ursprünglichen Fundamenttiefe von 1,5 m. Die untersten Schichten bestehen aus unregelmäßigen Bruchsteinen, Lesesteinen aus dem Fluss sowie kaum bearbeiteten größeren Steinblöcken. Die Sichtseite der Mauer ist sehr unregelmäßig. Ihre Nordseite neigt sich deutlich dem Abhang zu, was auf den Einsturz des aufgehenden Mauerwerks hinweist (Abb. 11).

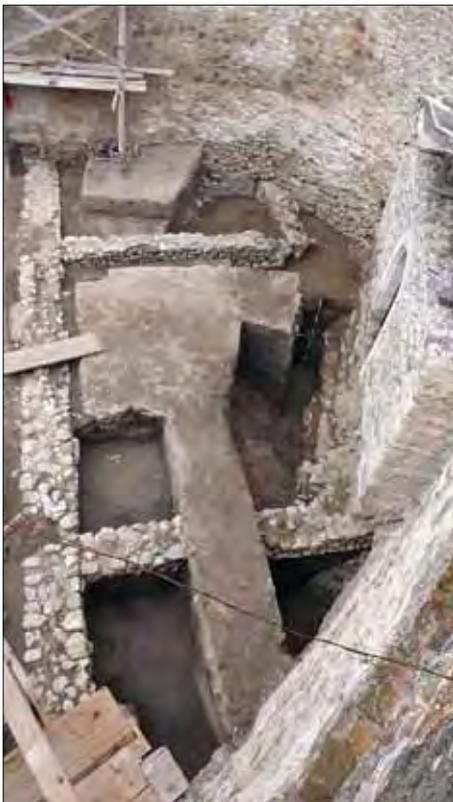
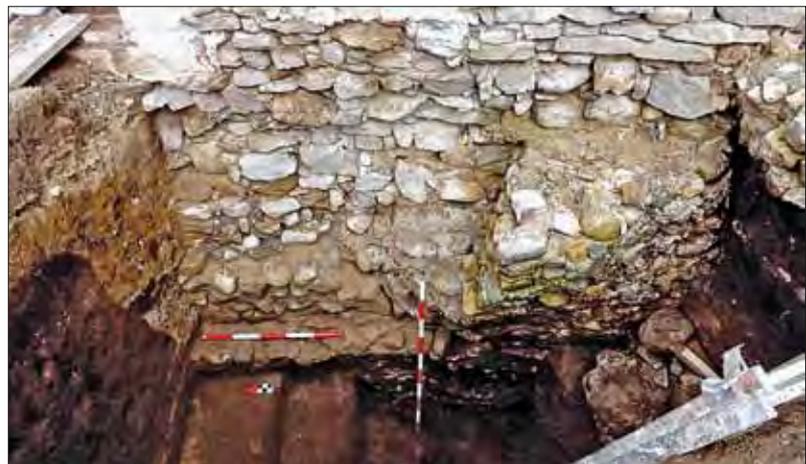
▽ Abb. 12: Ostturm (rechts) überlagert ritterburg- sowie klosterzeitliche Fundamente (Blick von Süden) (vergleiche Abb. 9).

▷ Abb. 13: Das Ostturmfundament überlagert Überreste eines Vorgängerbaus (Ordensburg?).

Aus derselben Bauetappe wie die Ringmauer stammt ein Gebäudeerest unter dem heutigen Ostturm. Es handelt sich um die Westmauer eines am Rand des Bergrückens errichteten Bauwerks, höchstwahrscheinlich um einen ersten, strategisch auf den höchsten Punkt der Burganlage gesetzten Turm, der die Ostseite gegen das Altal sichern sollte (Abb. 12 und 13).

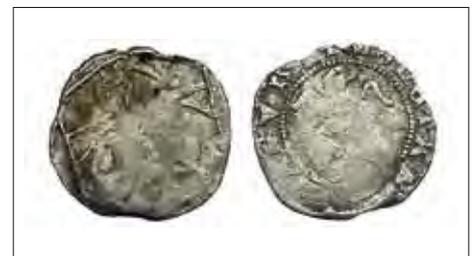
Abb. 15: 1327 von Karl Robert von Anjou geprägte Münze, entdeckt auf Mauerüberresten der Deutschritterburg.

Zur Bestimmung des Bauzustands, in welchem die Anlage 1225 aufgegeben wurde, fehlen klare Hinweise. War sie fertiggestellt? Befand sie sich im Bau? Oder war die Anlage vielleicht noch ausgedehnter als die erhaltenen Überreste bezeugen? Eine 1327 zur Zeit König Karl Roberts von Anjou geprägte, auf der Abbruchkrone der Nordmauer gefundene Münze belegt, dass die Ordensbauten, wie auch immer ihre Vorgeschichte gewesen sein mag, Anfang des 14. Jahrhunderts bereits verfallen waren (Abb. 15).

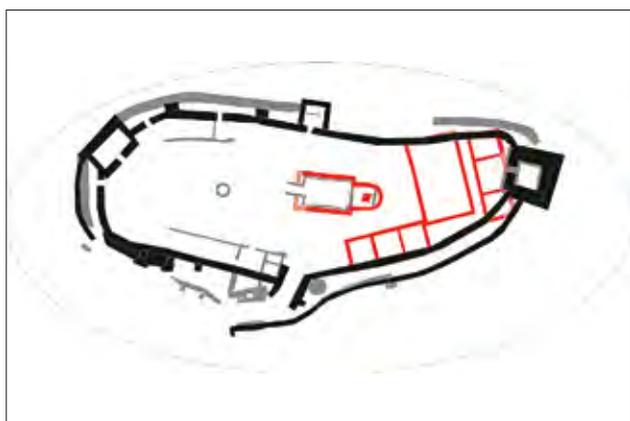
△ Abb. 16: Klosterzeitliche Bautruppe (ca. 1240/zweite Hälfte des 13. Jahrhunderts).

eine Anlage bestehend aus einer Kirche, die südlich und östlich von Nebengebäuden eingerahmt war, aus einer Zeitspanne zwischen Ordensburg und heutiger Burg. Ihre räumliche Anordnung, aber auch die Errichtung der Anlage zu einem Zeitpunkt, als die Bevölkerung schon eine Pfarrkirche in der Nachbarschaft besaß,²⁶ weist darauf hin, dass innerhalb der Ordensburg ein Kloster errichtet wurde. Zwar wird dieses nicht ausdrücklich in den urkundlichen Quellen erwähnt, doch wir können es mit ziemlicher Sicherheit den Zisterziensern zuordnen, die ab 1240 die Einkünfte der Siedlung erhielten (Abb. 16).²⁷

Die Anlage wurde durch einen Großbrand zerstört, der eine rote Brandschicht hinterließ. In dem Maß, wie die jüngere mittelalterliche Burg mit ihren Mauern und Türmen Gestalt annahm, verschwanden allmählich die Bauten des Klosters (Abb. 16 und 19).

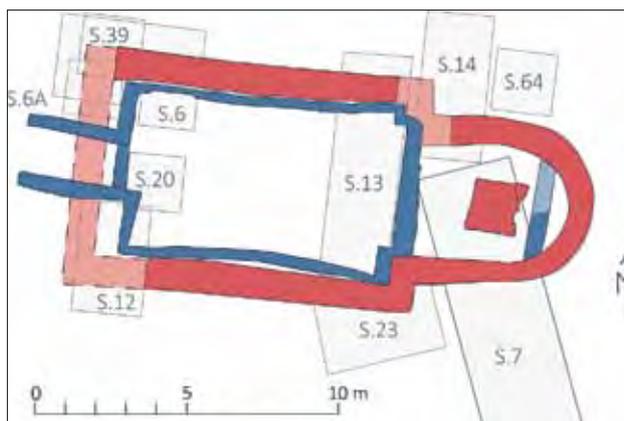
▷ Abb. 17: Untersuchung der Kirchenfundamente (rot) und des Kellers (blau).

Die Kirche (17×7 m) ist eine Saalkirche mit rechteckigem Schiff und halbrunder, leicht verlängerter Apsis, in deren Mitte noch der Unterbau des Altartisches zu erkennen ist. Die durchschnittlich 1,3 m dicken Fundamente bestehen aus unregelmäßigen Bruch- und Lesesteinen. Vom ursprünglichen Mauerwerk sind jedoch nur Fragmente erhaltengeblieben, nicht mehr als ein bis zwei Lagen der Fundamente (Abb. 17 und 18).

Die letzte Ausbauphase der äußeren Burg entspricht einer weitgefassten Epoche zwischen dem 16. und 17. Jahrhundert. Sie beinhaltet zahlreiche, den Anforderungen der jeweiligen Zeit entsprechende Veränderungen. Die zunehmende Verbreitung von Feuerwaffen, der zunehmende Bedarf an Lagerraum sowie an möglichst bequemen Wohnbedingungen innerhalb der Burg, dazu sicherlich auch häufige Beschädigungen durch Kampfhandlungen³³ führten letztendlich zum beinahe vollständigen Umbau der mittelalterlichen Burg. Die gesamte Ringmauer wurde erneuert; an der Nordseite auf den alten Grundmauern, im Süden mit einer neuen, erneut nach innen verschobenen Mauerlinie. Dabei wurden in der Mitte der Nordseite ein weiterer Turm errichtet (Abb. 24) und der Zugang neu gestaltet. Es entstand ein komplexes System aus einem nach außen hin gesetzten, wahrscheinlich älteren Turm und einem zweiten Turm auf der Ringmauerlinie (Abb. 25 und 26). In dieser langdauernden Bauphase wurde auch die Kirche grundlegend umgestaltet, indem sie spätestens jetzt profaniert, mit einem Keller ausgestattet sowie mindestens einem Zwischengeschoss versehen wurde. Das Innere des Kirchenschiffs wurde dabei bis unterhalb der Fundamentsohle abgegraben, das Mauerwerk durch steinerne Kellerwände verstärkt und fast bis zur Basis hinab verputzt. Die Westseite wurde abgerissen und ein enger Kellerzugang hergestellt; an der Ostseite wurde das Schiff von der Apsis durch eine Mauer abgetrennt, die die Pfeiler des Triumphbogens miteinander verband. Auch der Altarraum wurde durch Abtrennen des östlichen Mauerbogens zu einem annähernd quadratischen Raum umgebaut (Abb. 17).

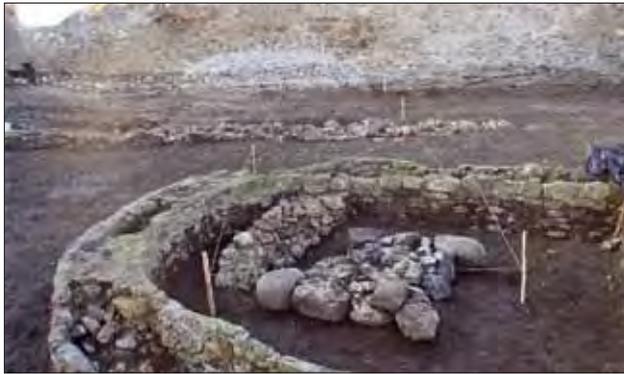
◁ Abb. 18: Grundmauern der halbrunden Apsis und des Altartischs.

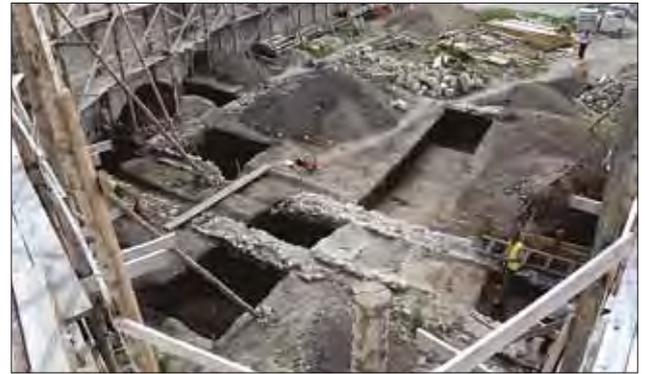
△ Abb. 19: Fundamente der Klosterbauten während der jüngsten Grabung (Blick von Nordosten).

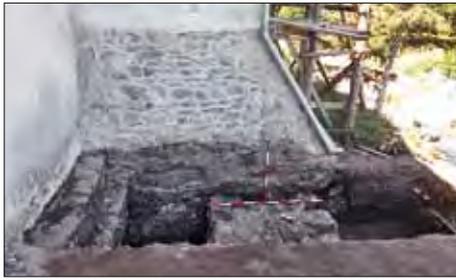
Abb.20: Westturm mit Ringmauer (links) und Detail des aufgehenden Mauerwerks des Westturms (rechts).

Der Westturm ist rechteckig, mit Außenmaßen von 9,5×7,5 m, durchschnittlich 1,5 m dicken aufsteigenden Mauern über 2 m tiefer Gründung. Über die Hälfte der Turmfläche ragt über die Ringmauer hinaus; dieser am Abhang stehende Teil ist mit sehr breiter Basis pyramidenförmig gemauert, so dass die Westseite die Überreste der Mauer aus der Zeit der Ordensburg zur Gänze einschließt. Der Turm besaß mindestens vier, im zweiten Stockwerk vom Burghof aus zugängliche Geschosse, schmale, zum Innenhof gerichtete Rundbogenfenster sowie Schießscharten an den Außenseiten. Das Fundament besteht aus Lesesteinen, das aufgehende Mauerwerk aus Bruchsteinen unterschiedlicher Form und Größe, vermischt mit Lesesteinen. Für die Verkleidung nach außen hin wurden Blöcke aus vulkanischem Tuff verwendet (Abb. 20 und 21).

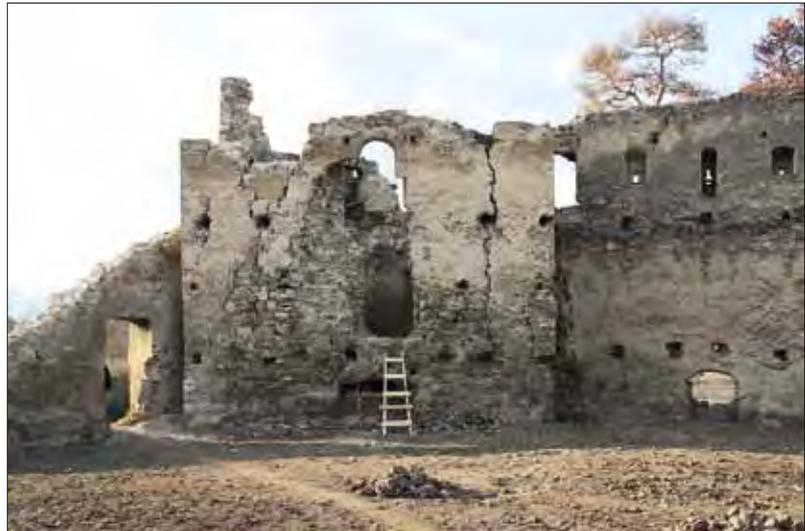
Abb.21: Grundmauer der ritterburgzeitlichen Ringmauer, überlagert von der pyramidenförmigen Westturmmauer (Blick von Nordosten).

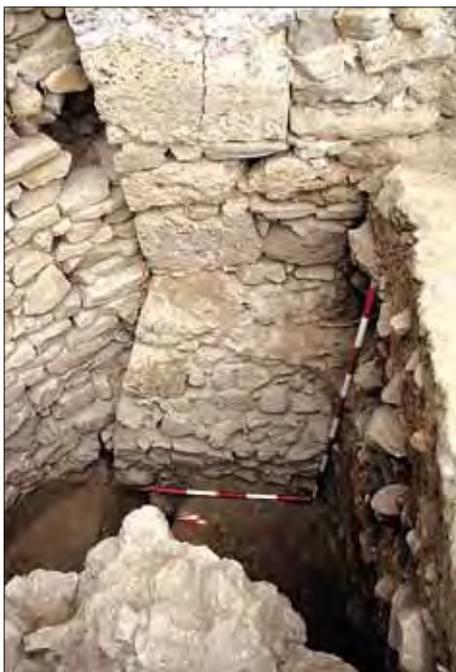
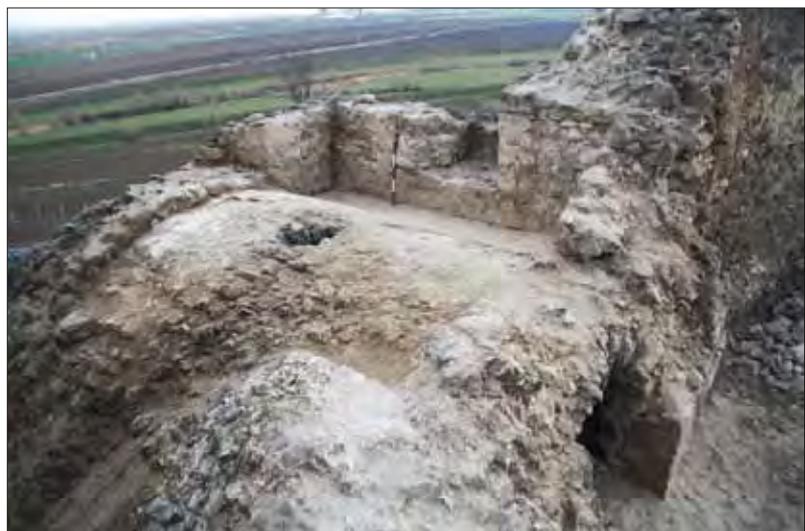
▽ Abb.22: Fundament des Ostturms (Blick von Westen).

▷ Abb.23: Ruine des Ostturms, während der Grabung 2013.

der Geländeoberfläche an wurde das aufgehende Mauerwerk aus großen Kalksteinblöcken und mittelgroßen Lesesteinen senkrecht aufgeführt. Die Fundamente bestehen aus Bruchsteinen sowie Brocken von porösem Kalkstein und vulkanischem Tuff. Sie sind über 2 m tief und hangseitig bis zu 4 m dick. Dieser ausgesprochen starke Unterbau lässt einen mehrgeschossigen Turm von beeindruckender Größe vermuten. In der ursprünglichen Form erhalten sind nur noch das Untergeschoss mit seinem steinernen Gewölbe und Teile der Einfassung am Eingang sowie Fragmente des zweiten Geschosses. Von Beginn an war der Turm im Erdgeschoss durch ein Rundbogenportal mit dem Burghof verbunden (Abb.22 und 23).

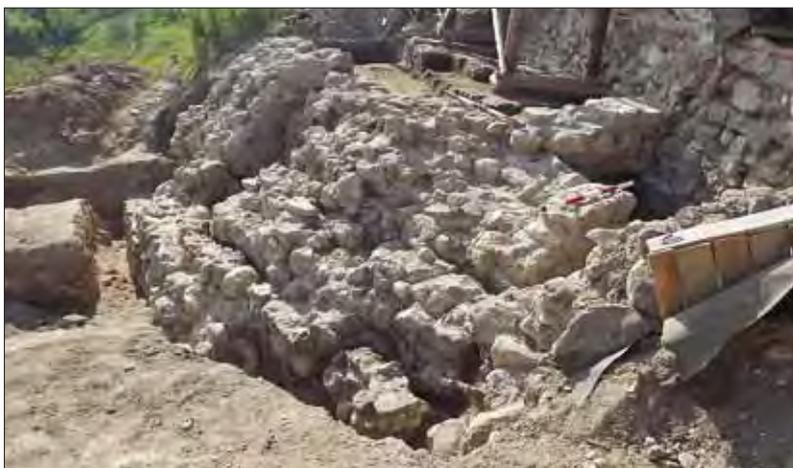
Abb. 24: Ringmauer. Jüngste Bauetappe (links) und Fundament des Nordturms (rechts).

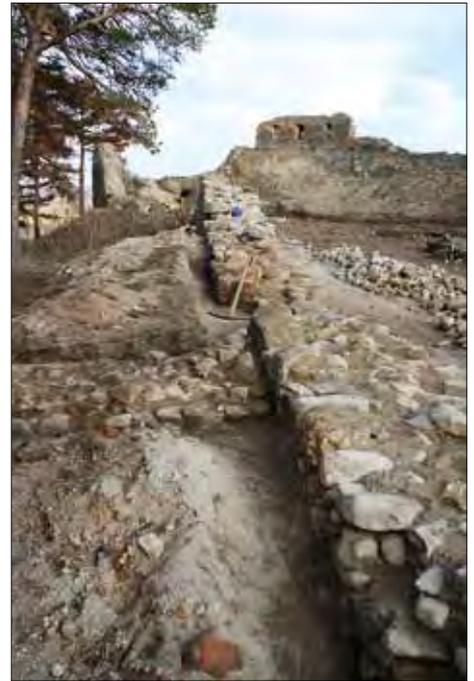
◁ Abb. 25: Burgzugang. Überreste des äußeren Turms und die heutige Ringmauer (rechts) (Blick von Osten).

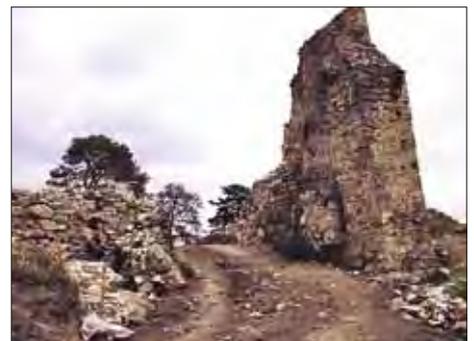
▽ Abb. 26: Burgzugang. Ruine des inneren Turms (rechts) und Reste der Zwingermauer (Zustand zu Beginn der Grabungen, Blick von Westen).

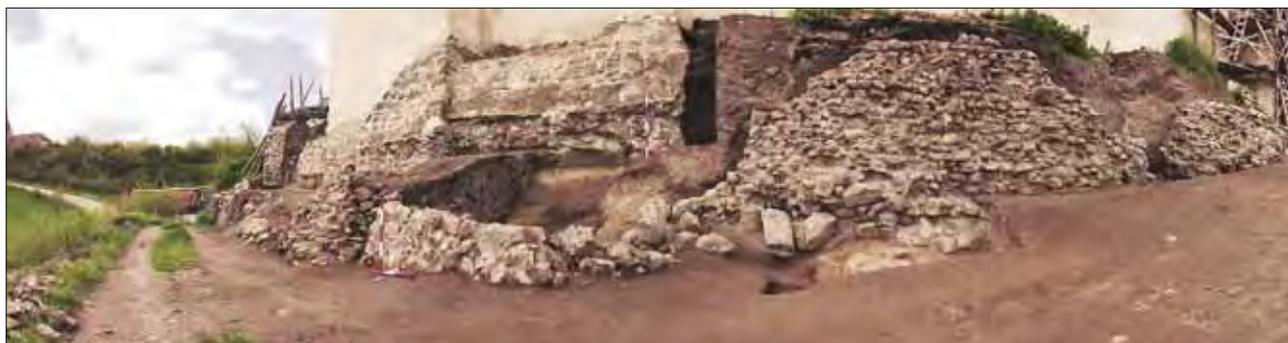
Abb.27: Fundamentreste der Zwingermauer im Südwesten der Burg während der Grabungen.

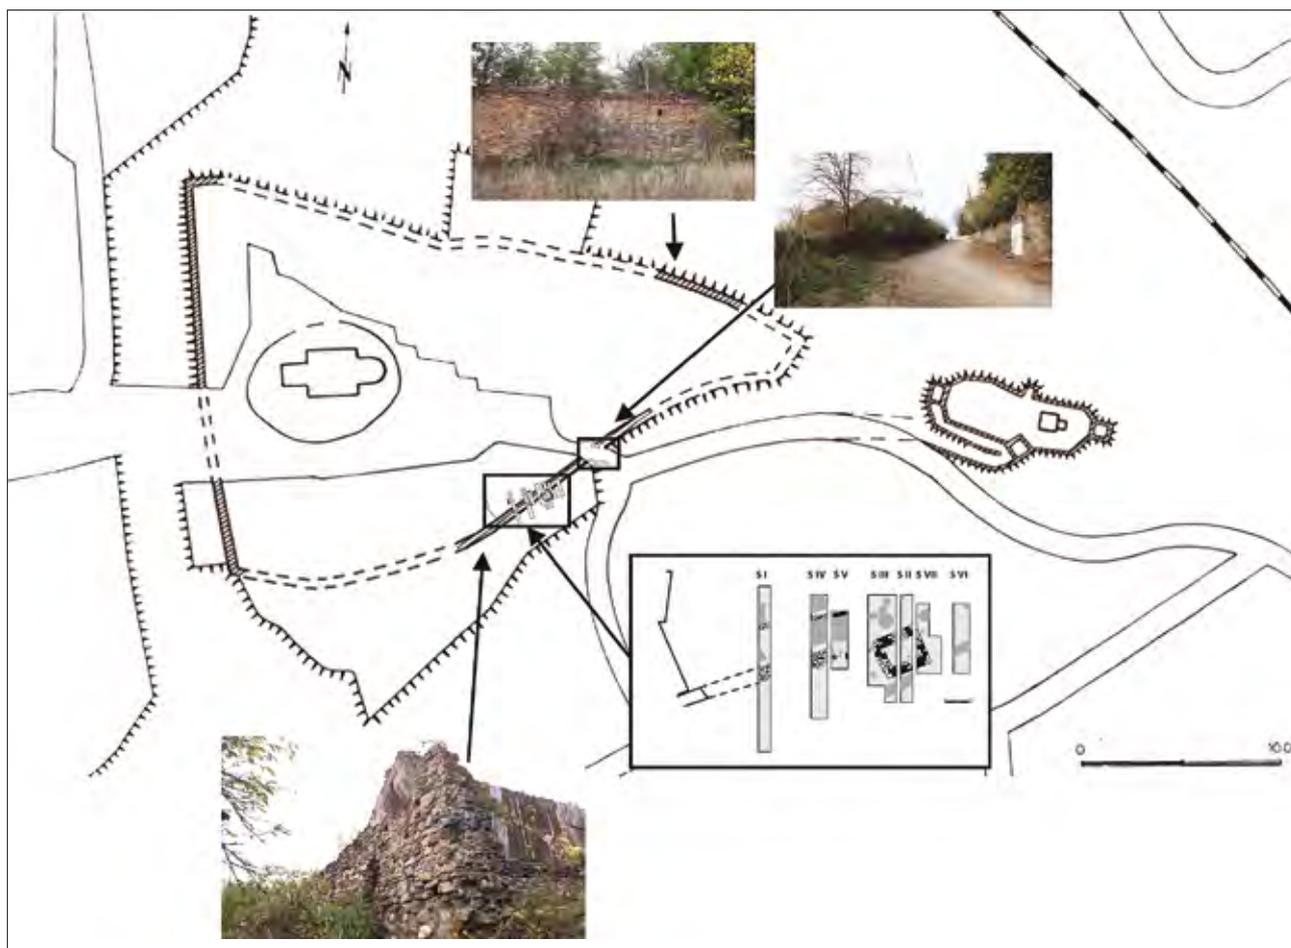
Abb. 28: Siedlungsbefestigung (nach dem Plan von 1927). Unten: Zustand der Umfassungsmauer im Jahr 1992; oben: Aufnahme aus dem Jahr 2015; oben rechts: Zugang von Südosten; unten rechts: Grabungsplan mit Befunden (1990/91).

südöstliche Ecke der Anlage, wo sie Überreste der Ringmauer, eines Turms und eines Holztors zutage brachten (Abb. 28).

Es wurden die Überreste einer sehr wuchtigen Ringmauer freigelegt, mit einem durchschnittlich 1,7 m dicken Fundament aus mittelgroßen Steinblöcken mit einzelnen Ziegelfragmenten und ziemlich bröckligem Mörtel. Der rechteckige Turm maß innen 3,8×2,7 m und besaß ein Fundament von durchschnittlich 1,2 m Dicke. Sein westliches, 1,4 m dickes, in Tornähe befindliches Fundament trug vermutlich eine in der Mauerdicke eingebaute Treppe. Ein Steinfußboden sowie ein Heiz- oder Backofen aus in Lehm gesetzten Topfkacheln bildeten die Ausstattung des ersten Turmgeschosses.

Die bei den Grabungen freigelegten Überreste belegen eine Toröffnung von ca. 4 m lichter Weite mit einem fast zur Hälfte in das Turm-mauerwerk eingefügten Torpfosten von 0,7/0,8 m Durchmesser. Im Bereich der Toröffnung fanden sich Spuren mehrerer verkohlter Holzbalken in einer großflächigen Schicht von Asche, Kohle und stark verbranntem Ton.

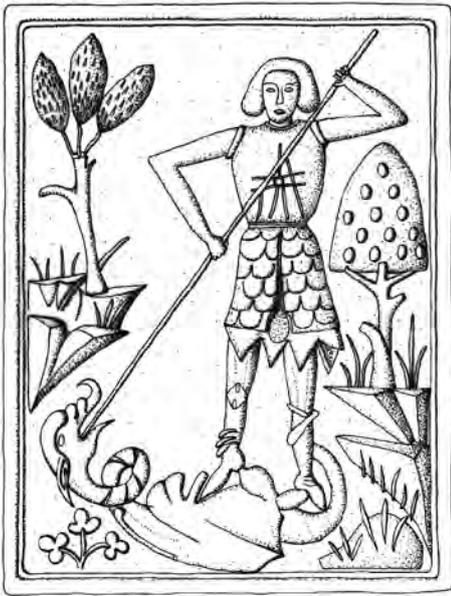
Abb. 29: Kachel aus der Töpferwerkstatt: Der heilige Georg im Kampf mit dem Drachen, 16. Jahrhundert.

Turm und Tor wurden ab der ersten Hälfte des 16. Jahrhunderts nicht mehr genutzt, als auf ihren Überresten eine Töpferwerkstatt eingerichtet wurde, die Gefäße, aber vor allem Kacheln herstellte (Abb. 29).⁴³ Das bedeutet jedoch nicht die Aufgabe der gesamten Wehranlage, sondern nur des südöstlichen Teils, der wahrscheinlich seinen Nutzen verloren hatte. Diese Seite besaß natürliche Vorteile: Sie war hoch gelegen und schwer zugänglich, bot dabei aber einen günstigen Blick über weite Teile der Burzenländer Ebene; deshalb spielte der Turm als Beobachtungspunkt nur eine geringe Rolle. Doch bestanden ja diese natürlichen Gegebenheiten schon vor dem Errichten der Befestigung; so ist es plausibler, dass der teilweise Abriss zu einem großangelegten Umbauprojekt gehörte, das unter anderem das Anlegen eines Zugangswegs zur äußeren Burg beinhaltete. Wie schon beschrieben, wurde die äußere Burg im 16./17. Jahrhundert grundlegend umgestaltet und erweitert, wobei sie eine Reihe von Einrichtungen erhielt, die das Überleben der dorthin geflüchteten Bevölkerung sichern konnten (Wohnräume, Brunnen, Backofen, Lagerräume).

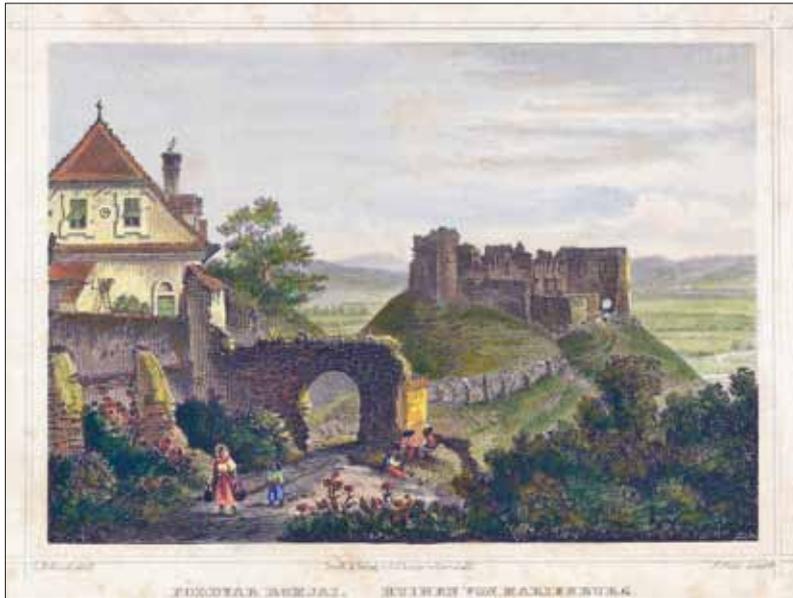
Abb. 30: Osttor der Siedlungsbefestigung und die Burg im Jahr 1864.

Eine Abbildung aus dem 19. Jahrhundert zeigt eine Topographie, der die heutige Gestalt nicht mehr entspricht: Die Wehranlagen der Siedlung und die äußere Burg waren noch durch starke Steinmauern miteinander verbunden. Innerhalb dieser weitläufigen Anlage bildeten die Siedlungsbefestigungen ein eigenständiges Gefüge; der Zugang von der äußeren Burg her erfolgte durch ein gemauertes Tor neben dem Pfarrhaus.⁴⁴ Die Spuren dieses Tors sind bei späteren Arbeiten am Zugangsweg zerstört worden, sodass die Grabungen keine Befunde mehr ergaben,⁴⁵ doch im Gedächtnis der Dorfgemeinschaft heißt dieser Ort „unter dem Fallgitter“ (Abb. 30).⁴⁶

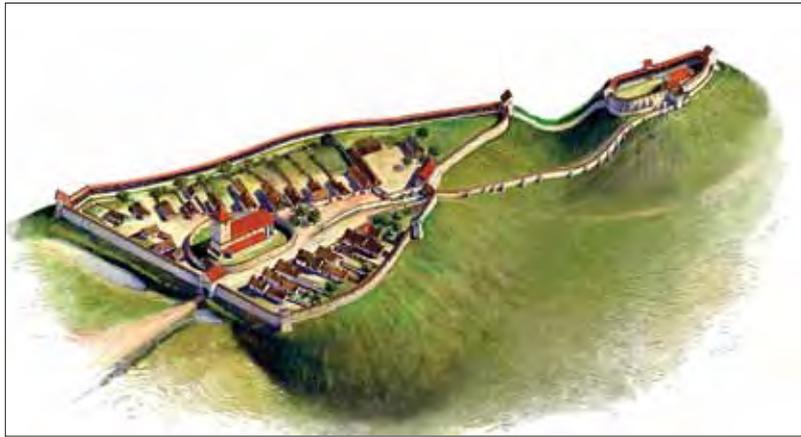
Abb.31: Marienburg. Vorschlag einer Rekonstruktion der mittelalterlichen Wehranlagen.

und optimiert, indem man die äußere Burg neugestaltete und die Siedlung mit Wehrbauten umgab. Bis ins späte 17. Jahrhundert hinein spielten die Befestigungen eine wichtige Rolle bei der Verteidigung dieser Grenzregion vor Angriffen von außerhalb des Königreichs und waren eine der effizientesten und langlebigsten Wehranlagen im Osten Siebenbürgens (Abb. 31).
