Die rege Bautätigkeit in der Leipziger Innenstadt ermöglicht der Archäologie immer wieder interessante Einblicke in die Vergangenheit der Stadt. Dabei kommt neben Erwartetem auch immer wieder Unerwartetes zu Tage. Eine der letzten großflächigen Grabungen fand 2008 an der Nordseite der historischen Innenstadt statt.

#### *Brühl 31–35*

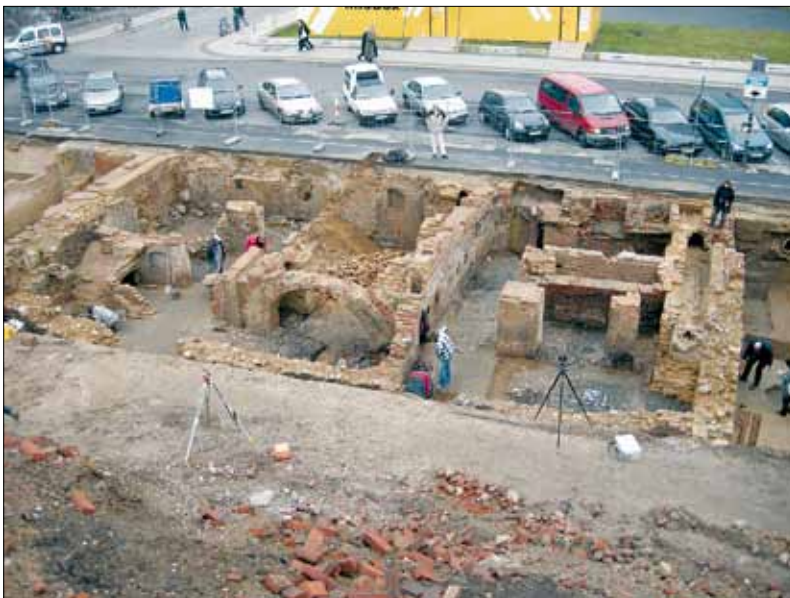
Abb. 4: Brühl 33 und 35 von Nordwesten: Stein- gebäude mit den teilweise bis in das 16. Jahr- hundert zurückreichenden Ziegelkellern.

Auf den älteren Katasterplänen gehörten ursprünglich die Grundstücke 31 und 35 zusammen und umschlossen die sehr viel kleinere Parzelle Brühl 33. Die drei Parzellen wiesen eine dichte Bebauung in Form von kleineren Ziegelkellern auf (Abb. 4). Seit dem Ende des 19. Jahrhunderts standen hier zwei mehrstöckige Geschäfts-/Wohnhäuser, wobei die Parzellen Brühl 31 und 33 eine Einheit bildeten. Brühl 35 – Das Haus „Zum Heilbrunnen“ – war seit alters her ein Gasthof, der 1565 an einen Georg Schöpferitz verkauft wurde. Zu dieser Zeit befand sich im Haus eine Badestube mit kupfernem Badeofen als große Annehmlichkeit für die Gäste.

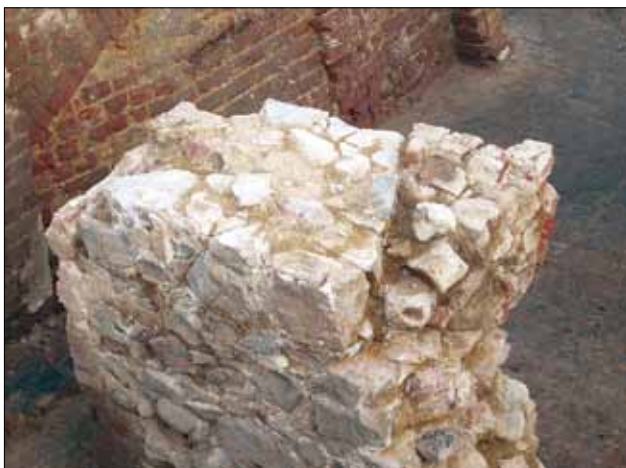
Abb. 9 (links): Außenseite des Restes der Süd-mauer des Steingebäudes mit später zugesetztem „Schlitzfenster“ (deutlich ist die Verbreiterung zum Innenraum hin sichtbar). Ansicht von Südosten.

Nach dem Entfernen eines später eingebauten Kämpfers für ein Ziegelgewölbe wurde im östlichen Abschnitt der Südwand der Rest eines Fensters festgestellt. Von diesem hatte sich die westliche Hälfte sehr gut erhalten. Zwar fand sich keine Fensterlaibung in Form bearbeiteter Steinquader, vielmehr waren die Steine der Mauer in entsprechender Form sorgfältig gesetzt. Die an der Außenseite des Gebäudes rund 0,3 m höher angesetzte Fensteröffnung wies außen noch eine erhaltene Höhe von etwa 0,35 m auf, im Gebäudeinneren rund 0,6 m. Die Fensterbank war zum Raum hin schräg abfallend. Zusätzlich verbreiterte sich der erhaltene Fensterbereich nach Innen um nicht ganz 0,3 m (Abb. 9 und 10).

Auch wenn nur die westliche Hälfte erhalten blieb, lässt sich daraus schlüssig ein sogenanntes „Schlitzfenster“ rekonstruieren: nach außen ein schmaler Schlitz, der sich nach innen zu, unter anderem auch wegen der besseren Lichtführung, verbreiterte. Unbekannt bleibt jedoch die ursprüngliche Breite und Höhe des Fensters, ebenso der obere Abschluss. Dieser könnte als Gewölbekappe ausgebildet gewesen sein.

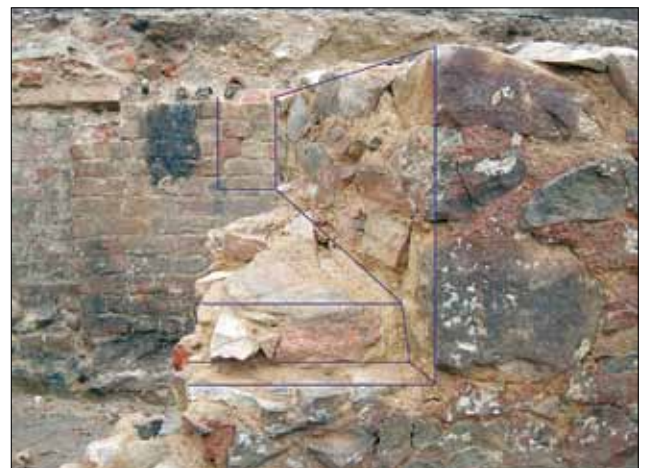
Abb. 10 (rechts): Fensterrest in der Süd-mauer vom Gebäudeinneren aus gesehen. Blau hervorgehoben der Kantenverlauf.
