Neue Forschungen zur Geschichte des Klosters Lüne

Edgar Ring

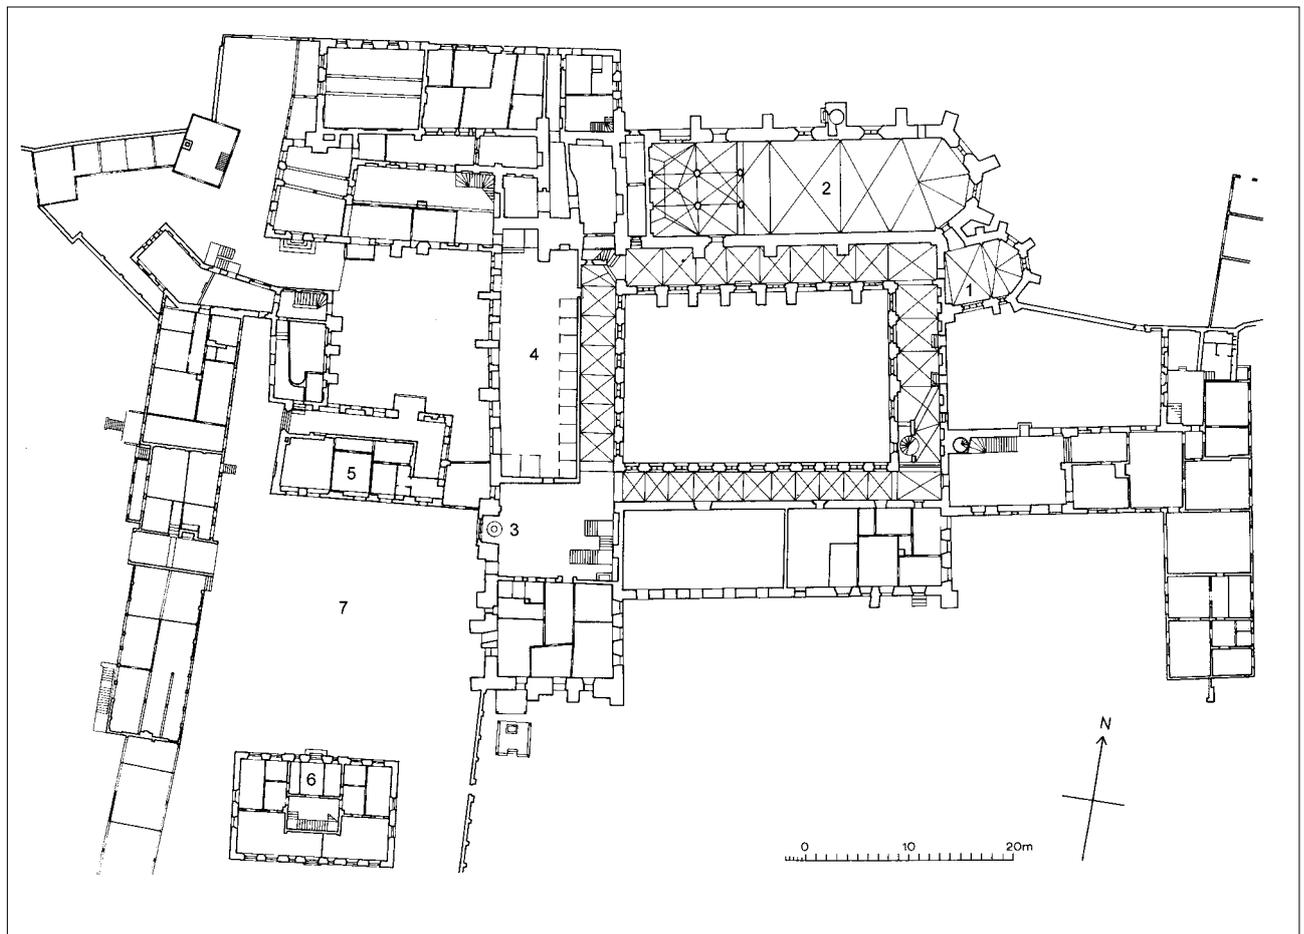
Abb. 1: Kloster Lüne, Lageplan: 1. Barbara-Kapelle, 2. Klosterkirche, 3. Brunnenhalle, 4. Refektorium, 5. Siechenhaus, 6. Gästehaus, 7. Grabungsfläche.

Als ältestes Klostergebäude am heutigen Standort (Abb. 1) wird die Barbara-Kapelle angesprochen. Aufgrund der Ziegelstempel wird angenommen, dass ihr Bau etwa ab 1374 erfolgte. Gleichzeitig soll das südwestlich an die Kapelle anschließende Refektorium, der jetzige östliche Kreuzgangflügel, entstanden sein. Die Anfänge des Baus der Klosterkirche werden in die Zeit um 1400 gesetzt.

Während sich die gesamte Klosteranlage recht streng an der Orientierung der Klosterkirche ausrichtet, liegt die Barbarakapelle seltsam Nordost-Südwest verschoben (Abb. 1). Weiterhin ist zu beobachten, dass an der östlichen Südwand der Klosterkirche offensichtlich später ein Fundament freigelegt wurde. Diese Freilegung erfolgte vielleicht im Zuge des Umbaus des ersten Refektoriums zum heutigen östlichen Kreuzgangflügel. Daher muss die relative Chronologie von Barbarakapelle, Refektorium und Klosterkirche überdacht werden.

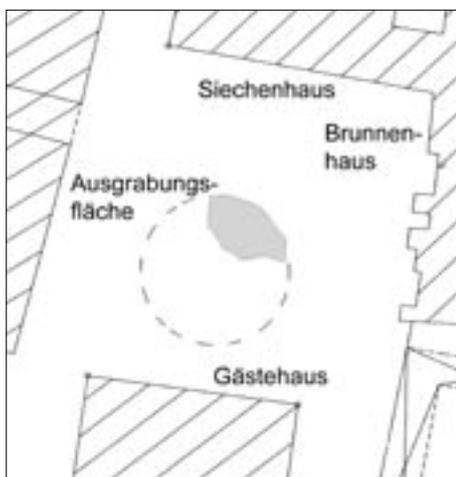
Abb. 2 (unten): Lage der Grabungsfläche zwischen Siechenhaus und Gästehaus.

Als nun im Frühjahr 2006 die Erde in einem Rosenbeet zwischen dem 1512/16 errichteten Siechenhaus und dem Gästehaus von 1761 ausgetauscht werden sollte, stieß ein Minibagger auf Backsteinstrukturen (Abb. 2). Mitarbeiter des Niedersächsischen Landesamtes für Denkmalpflege und der Stadtarchäologie Lüneburg legten in einer kurzen Kampagne die Befunde im Bereich des Rosenbeetes frei (Abb. 3).

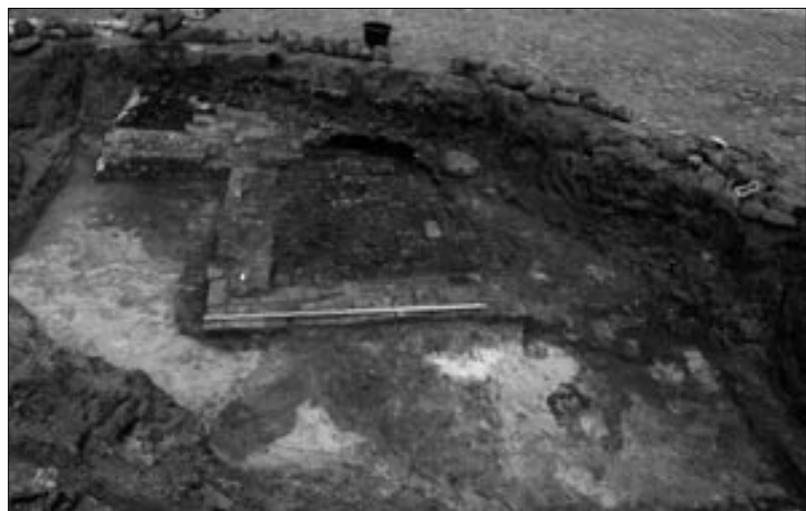
Abb. 3 (rechts): Blick auf die Ausgrabungsfläche.

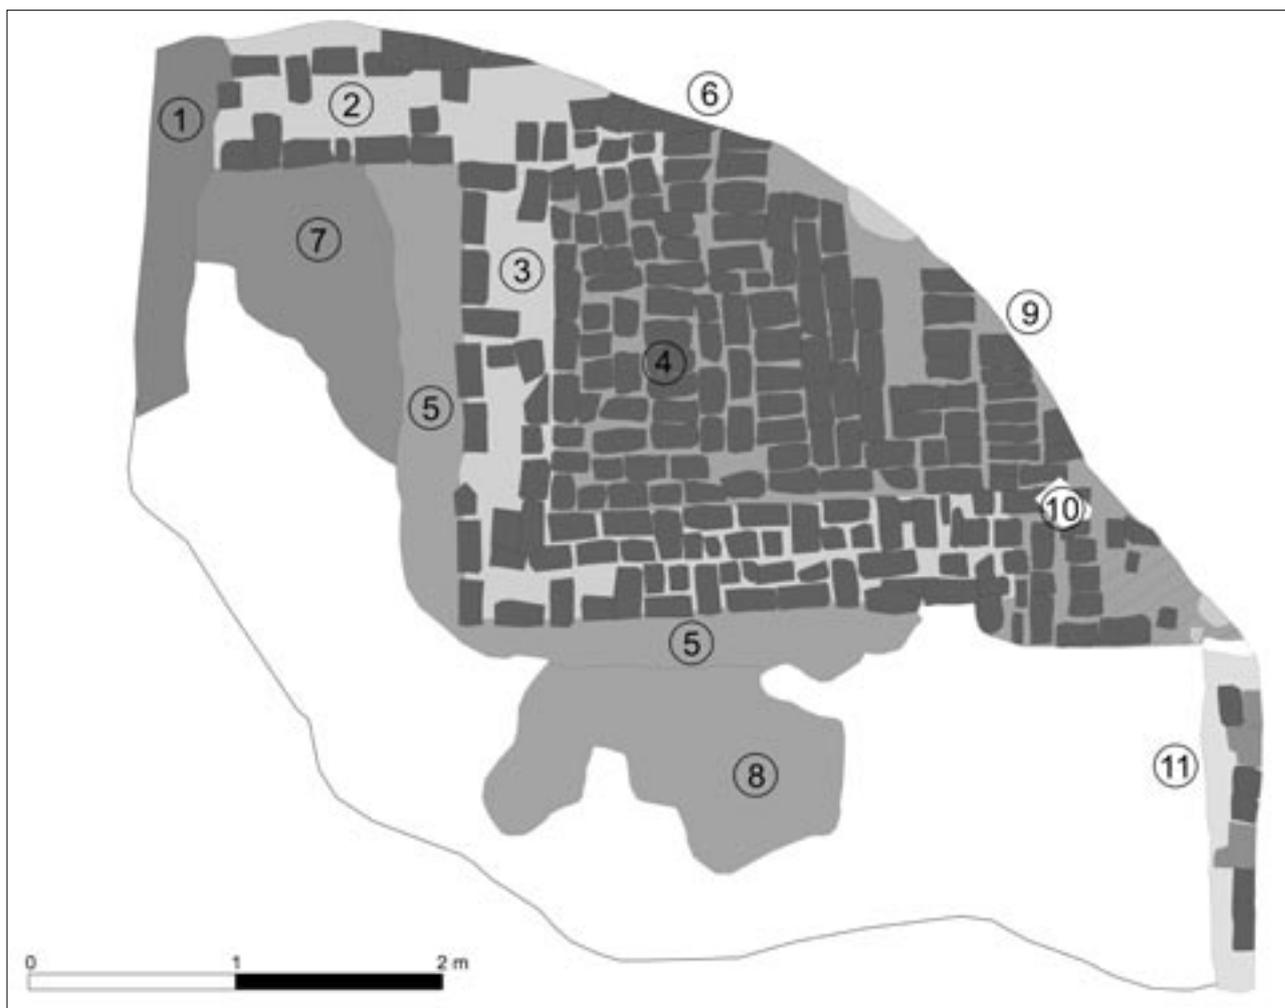
Abb. 4: Befunde

Eine massive Backsteinmauer (Befund 2) war mit fünf Backsteinlagen erhalten (Abb. 4). Die Mauer ist zwei Steine stark. An diese Mauer stößt eine zunächst schmalere (Befund 3), die rechtwinklig abknickt und in diesem Verlauf die Stärke der ersten Mauer aufweist. Die Mauern begrenzen einen Backsteinfußboden aus einer Steinlage (Befund 4), die keine auffallende Regelmäßigkeit erkennen lässt. Die Backsteine weisen auf der Oberfläche Holzkohlereste auf. Der östliche Bereich war stark gestört, hier kamen aber weitere Backsteinlagen zum Vorschein, die für eine Mauer sprechen (Befund 9). Mauer 2 wird ein Gebäude begrenzen, das sich Richtung Norden erstreckte und nicht weiter erfasst werden konnte. Mauer 3 begrenzt einen Raum, der vermutlich an das nicht erfasste Gebäude angebaut worden war. Befund 7 ist als Fundamentgraben der Mauer 2 zu interpretieren, während Befund 5 der Fundamentgraben der Mauer 3 ist. Im Süden schließt sich ein Mauerrest (Befund 11) an, der in

keinem offensichtlichen Zusammenhang mit dem sonstigen Mauer- und Fußbodenbefund steht. Einige Backsteine sind sehr mürbe, sie haben vermutlich große Hitze bekommen. Das Material um die Backsteine herum ist rötlich verfärbt und fühlt sich an wie gebrannter Lehm. Darunter liegt eine dünne Erdschicht, dann folgt der gewachsene Boden. Sowohl dieser Mauerrest als auch die Holzkohlefunde auf dem Fußboden sprechen für einen Brand in und bei dem Gebäude.

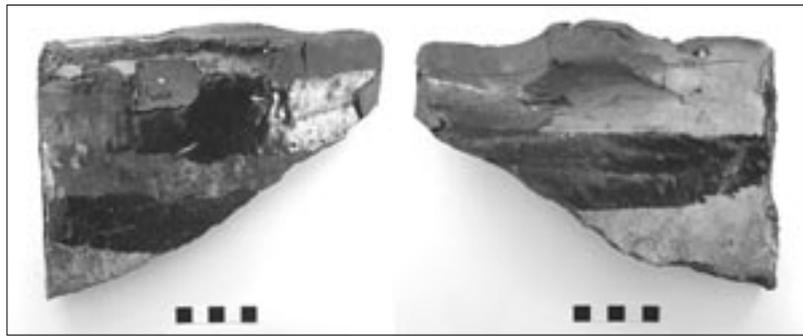
Abb. 5: Dachziegel: Vorder- und Rückseite.

In den Fundamentgräben 7 und 5 konnten Funde geborgen werden, die für eine Errichtung der Mauern im 13. Jahrhundert sprechen. Zu den Funden zählt ein Flachziegel aus rotem Ton, der beidseitig engobiert ist und streifenförmige dunkelbraune Glasurstreifen aufweist, die quer verlaufen (Abb. 5). Mit diesem Ziegel war eine Farb- beziehungsweise Musterdeckung möglich.² Der Tüllenstiel einer Pfanne aus glasierter roter Irdenware mit durchbrochener Wandung datiert wie der runde Stiel dieser Ware in die zweite Hälfte des 13. Jahrhunderts. Zeitgleich ist das geborgene Faststeinzeug. Unter der harten grauen Irdenware ist ein hoher Anteil von Kannen zu verzeichnen. Die Ware ist dünnwandig und sorgfältig verarbeitet. Das keramische Fundspektrum ist insgesamt als gehoben zu bezeichnen.
