Salvatorkirche Duisburg

Pfalzkapelle – Pfarrkirche – Bildersturm

Kai Thomas Platz

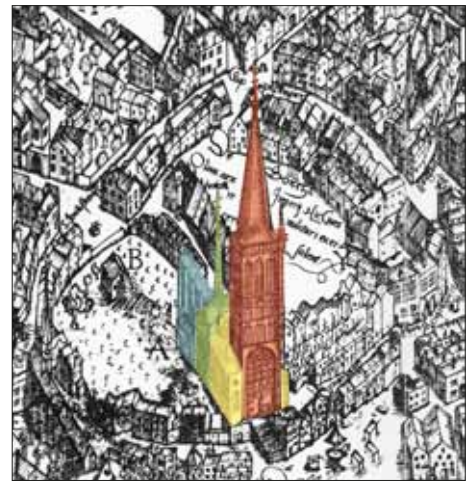
Abb. 1: Die Salvatorkirche auf dem Plan des Johannes Corputius (1566). Die Graustufen markieren Westturm, basilikales Langhaus, Querhaus mit Dachreiter und Langchor.

Die heutige Salvatorkirche ist der jüngste Kirchenbau an dieser Stelle. Der gotische Bau besteht aus einer dreischiffigen Basilika mit Westturm, Querhaus und Langchor. Der mittelalterliche Bauzustand ist perspektivisch verkürzt, aber gut auf dem Corputius-Plan von 1566 zu erkennen (Abb. 1). Besonders auffällig sind die beiden Spitzhelme, der extrem hohe des Westturms und der des Dachreiters über der Vierung.

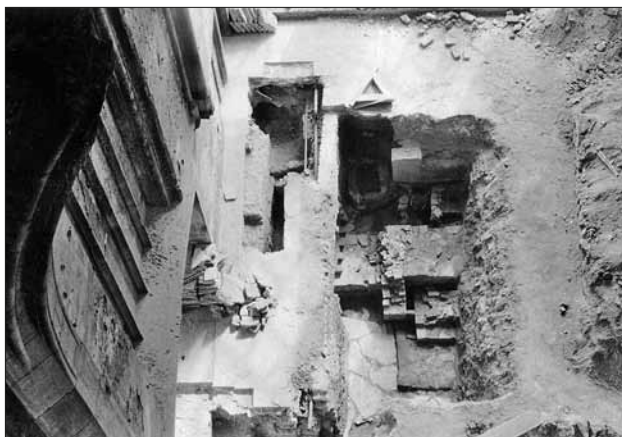
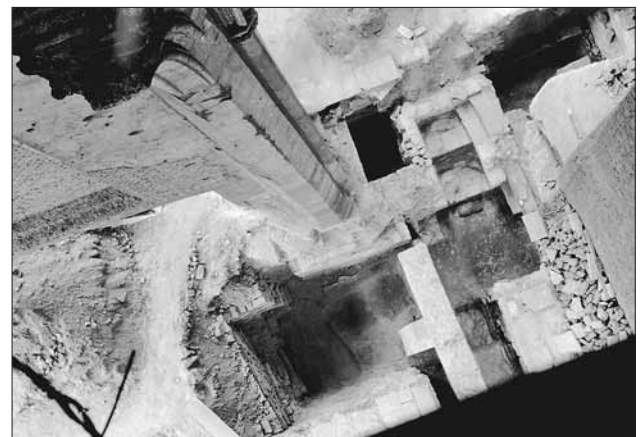
Abb. 7 und 8: Grabung 1956. Blick auf die teilweise ausgegrabene Krypta im Mittelschiff und den Südwestbereich der Krypta.

den im Kirchenschiff, danach musste der Zustand der Fundamente vor dem eigentlichen Wiederaufbau durch Sondagen geklärt werden (Abb. 7 und 8). Diese waren der Anlass für die ersten größeren archäologischen Grabungen 1956 durch Fritz Tischler, denen 1960 weitere folgten.¹² Im Zuge des Wiederaufbaus blieb das neogotische oktagonale Turmobergeschoss erhalten, der Spitzhelm wurde dagegen nicht wieder aufgesetzt. Das war auch nicht mehr notwendig, da die nebenan gelegene, nur teilweise zerstörte katholische Liebfrauenkirche mit ihrem erhaltengebliebenen Turm kurzerhand abgerissen wurde. Die Salvatorkirche selbst erfuhr nur noch geringere Umbauten, lediglich im Jahr 2000 kam es nochmals zu Grabungen bei weiteren Umbauten der Heizungsanlage.

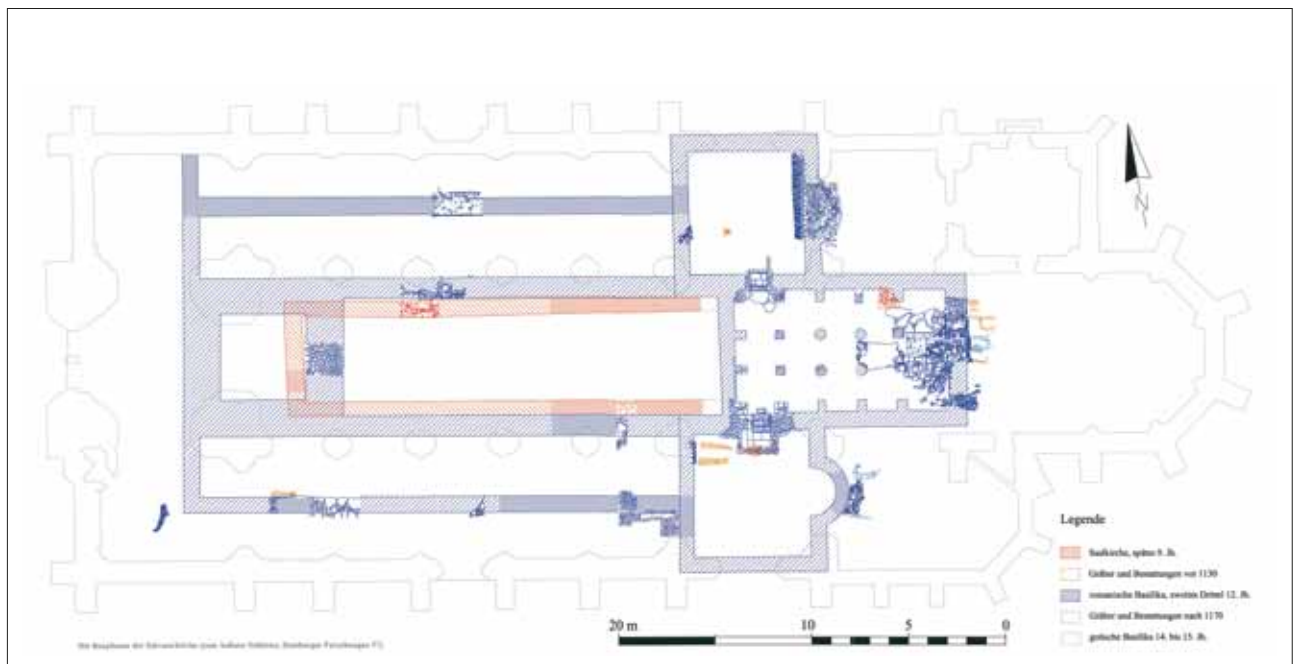
Abb. 11: Bauphasengliederung nach Schletter 2010.

Phase I Zwei parallel verlaufende Mauerzüge im Mittelschiff lassen sich einem ersten Kirchenbau des 9. oder 10. Jahrhunderts zuordnen (Abb. 9 und 11).¹⁶ Die Erstreckung nach Westen wurde laut Binding nicht erfasst, während Schletter ein weiteres Stück der Nordmauer deutlich weiter westlich dokumentieren konnte und einen Nord-Süd-Mauerzug knapp westlich des ausgegrabenen romanischen Turmostmuerfundaments für den Rest der Westfassade in Anspruch nimmt.¹⁷ Im Osten konnten beide keinen Abschluss feststellen, da dort die Mauern durch die tieferliegende,

Den Westabschluß bildete ein quadratischer Turm, der die Breite des Mittelschiffs aufwies, die Fassade des nördlichen und südlichen Seitenschiffs lag laut Binding in der Flucht der Ostmauer des Westturms (Abb. 9), während Schletter die Seitenschiffe weiter westlich in der Flucht der Turmwestmauer enden läßt (Abb. 11).²⁶

Diese Beobachtungen beweisen: Die Krypta ist zweiphasig. Die Außenmauern mit den teilweise erneuerten Wandvorlagen an der Ostwand gehören der älteren Phase an, die Wandvorlagen im Westen, Norden und Süden wurden nachträglich mitsamt Wölbung eingebaut und dadurch entstand die dreischiffige Halle. Welche Form die erste Krypta genau hatte, kann nur vermutet werden. Die beiden abknickenden Treppen an der Nord- und Südseite führen zu den älteren Längswänden der Krypta, dort gab es also Gänge, die nach Osten abgingen. Ob im Osten der Krypta drei Kammern ausgebildet waren, die mit einem Nord-Süd-verlaufenden Stollen verbunden waren, kann vermutet werden. Die umgearbeitete Struktur an der östlichen Kryptawand scheint für eine solche Vorstellung zu sprechen. Die Inneneinbauten dieser älteren Krypta wurden in der zweiten Phase bis auf unter dem Fußboden erhaltene Reste ausgeräumt;³² es handelt sich vor allem um einen Fundamentrest, der südlich an die Nordwand der Krypta anzugrenzen scheint (Abb. 11).

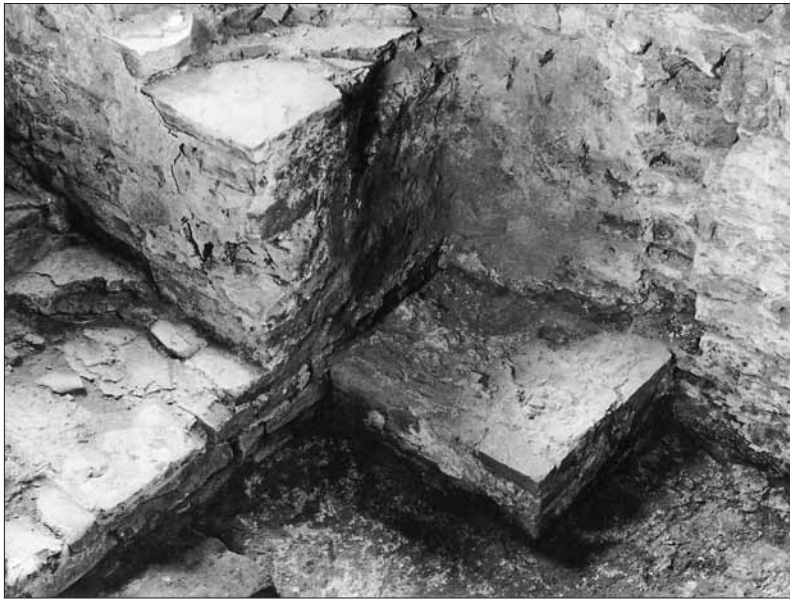
Abb. 13: Grabung 1956. Südwestliche Wandvorlage der Krypta.

Hallenkrypta (Bereich 1) Photographien der Tischler-Grabung zeigen, dass alle Wandvorlagen an der Westwand, der Nord- und Südwand der Krypta, soweit sie sich beurteilen lassen, später gegen eine glatte, verputzte oder überschlämmte Wand gesetzt und dabei teilweise nachträglich eingezahnt wurden (Abb. 13); lediglich im Osten sind sie mit dem Mauerwerk im Verband gemauert. Bei den westlichen Stirnseiten der Wandvorlagen an der Ostwand wurden die Ecken neu gemauert: die untersten beiden Lagen der Ecke sind aus dem gleichen Steinmaterial wie die im Anschluss erhaltenen Steine der Wandvorlage, über den beiden unteren Lagen ist das westliche Wandvorlageneck aus ersichtlich hellerem Steinmaterial ergänzt worden (Abb. 14). Hier bemühte man sich, die ursprünglichen Lagen beizubehalten, was aber aufgrund des Formats nicht immer gut gelang. An der Ostwand der Krypta ist unten eine Fundamentlage von unterschiedlich großen, zum Teil längsrechteckigen, zum Teil unregelmäßigen Bruchsteinen erkennbar, darüber folgt eine Lage von unregelmäßigen, kleinteiligen Bruchsteinen (Abb. 14, im Bild links), an die nach Norden nach links schräg geneigte, flache Bruchsteine anschließen. Darüber befindet sich der Übergang zum eigentlichen Sichtmauerwerk, das aus Bruchsteinen von annähernd quadratischem Format besteht, gefolgt von hier maximal drei teilweise erhaltenen, lagenhaft versetzten Lagen von recht flachen Bruch- und Hausteinen.

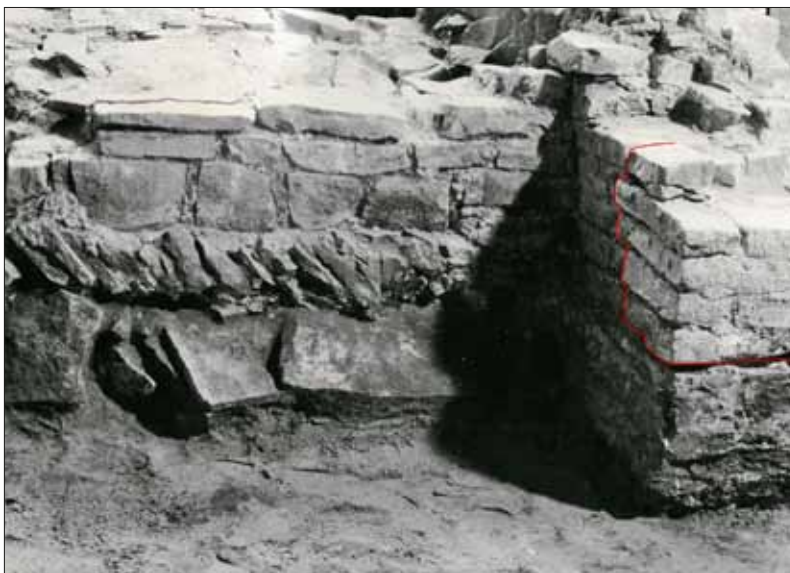
Abb. 14: Grabung 1956. Wandvorlage an der Ostwand, nördlich des Altars. Die Linie markiert die Baunaht mit dem erneuerten Eckbereich.

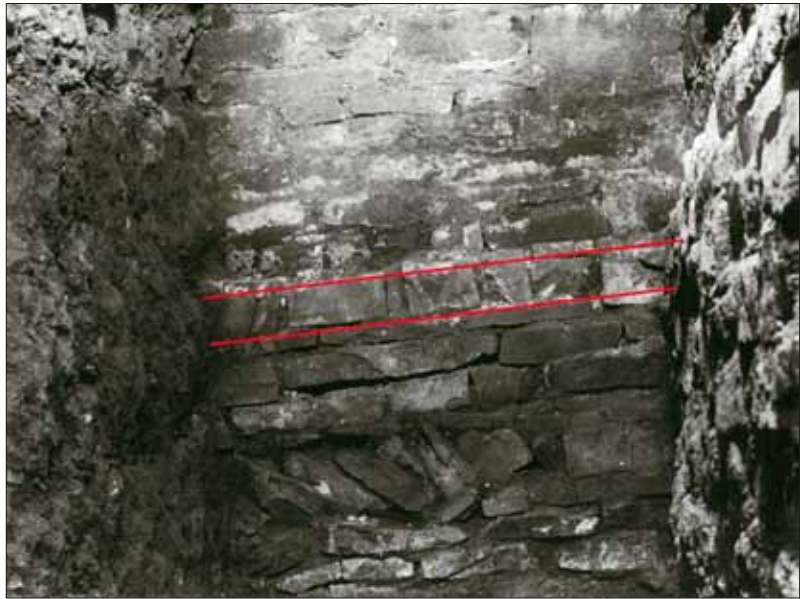
Abb. 15: Grabung 1956. Nordwand des nördlichen Querhausarms, Blick von Süden. Die beiden Linien markieren den Übergang vom Fundament zum Aufgehenden.

Nördlicher Querhausarm (Bereich 2) Die Grabungsphotos Tischlers zeigen unter der aufgehenden nördlichen Kirchenwand im Querhaus eine Mauer, die im oberen Teil (unterhalb des gotischen Fußbodens) eine glatte Sichtseite aufweist, lagenhaftes Natursteinmauerwerk, an dem sich noch reich-

lich Spuren alter Oberflächen (Putze/Schlämmen/Tünchen) befinden (Abb. 15). Unterhalb einer waagrechten Kante fehlen dem Mauerwerk diese Oberflächen, zum Teil auch Fugenmörtel. Der Versprung markiert den Übergangsbereich vom einstigen aufgehenden Mauerwerk zum Fundament, dessen Mauerwerk unregelmäßig ist, an einer Stelle finden sich schräg nach links gestellte plattige Bruchsteine in ansonsten eher lagenhaftem Mauerwerk.

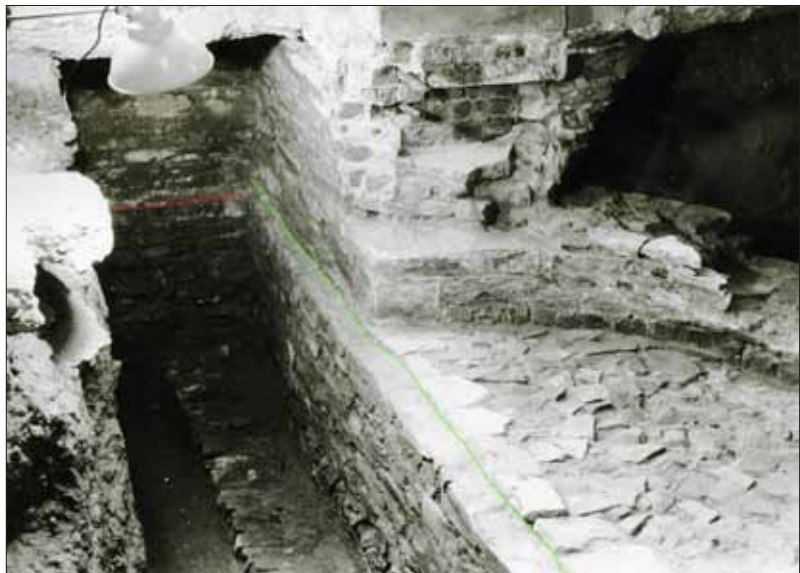
Abb. 16: Grabung 1956. Ostwand des nördlichen Querhausarms mit Anschluss an die Nordwand, Blick von Süden. Die Linie an der Nordwand markiert den Beginn des aufgehenden Mauerwerks, die Linie an der Ostwand die Baufuge des jüngeren, vorgeblendeten Mauerwerks.

Anders das Bild beim Fundament der Querhausostwand (Abb. 16): Die unteren Lagen springen weit nach Westen vor, darüber erhebt sich sehr einheitliches, lagiges Fundamentmauerwerk aus flachen Bruch- und Hausteinen. Dieses Fundament stößt mit Baufuge gegen die Nordwand und reicht auch ein wenig höher als das Nordwand-Sichtmauerwerk und gehört daher einer jüngeren Phase an. Ein Blick auf die Oberseite dieses Fundaments zeigt, dass es mit durchlaufender Baufuge gegen älteres Mauerwerk gesetzt wurde. Die Oberkante des jüngeren Mauerwerks liegt knapp tiefer als die zum älteren Mauerwerk gehörige Apsis des nördlichen Querhausarms, sie blieb also noch in Nutzung.

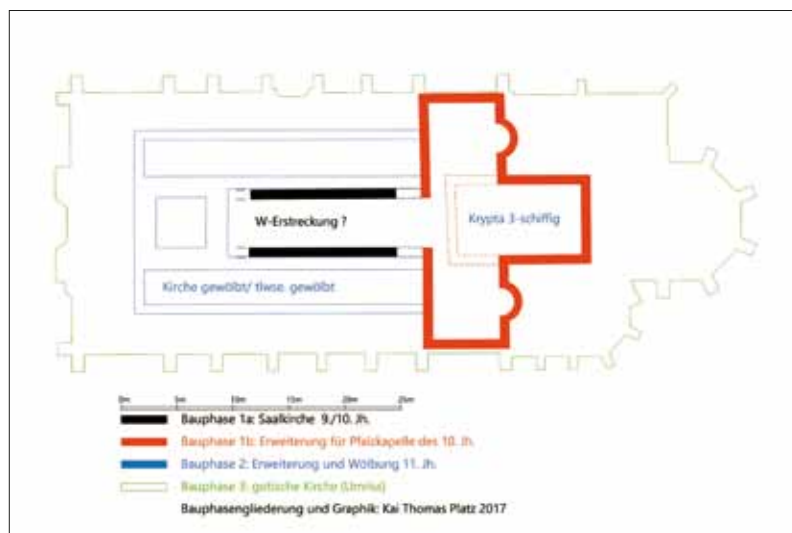
Abb. 18: Bauphasengliederung nach den neuen Ergebnissen.

Phase 1a/b Zu einem ältesten Kirchenbau gehören zwei Baustrukturen, bei denen leider kein direkter baulicher Zusammenhang ausgegraben werden konnte: einerseits die beiden Langhausfundamentmauern, die zu einer langgestreckten einschiffigen Saalkirche gehören, andererseits ein dreigliedriger Ostabschluss einer Kirche, der aus dem nördlichen Querhausarm mit seinem ältesten Mauerwerk, den Außenwänden der Krypta und dem südlichen Querhausarm besteht (Abb. 18).

Phase 2 Zum Bau der Phase 2 sind folgende Bauteile rechnen (Abb. 18): Die Ostpartie des älteren Kirchenbauwerks wurde weitgehend übernommen. Die Krypta wurde durch Abbruch der inneren Strukturen und Einbau von Wandvorlagen und Säulen beziehungsweise Pfeilern, die zu einem Wölbungssystem auf Basis quadratischer Joche gehören, in eine regelmäßige, dreischiffige Hallenkrypta umgebaut. Die Ostwand des Querhauses wurde im Fundamentbereich verstärkt; an der Westwand lässt sich dies nicht beurteilen, da dort nicht gegraben wurde. Das Langhaus der Phase 1 wurde abgebrochen und durch ein dreischiffiges basilikales mit breiterem Mittelschiff ersetzt. Hiervon wurden Teile der Fundamente des nördlichen und südlichen Seitenschiffs sowie der Nord- und Südseite des Mittelschiffs ausgegraben. Die untersten Lagen der Fundamente treppen weit nach außen ab, auch der oberste, senkrechte Fundamentbereich ist noch deutlich dicker als die Mauerwerke der Phase 1. Dieser Bau hatte einen Westturm in der Breite des Mittelschiffs. Die Rekonstruktion Schletters, die Seitenschiffe nach Westen bis in die Flucht der Turmwestwand zu ziehen, ist die deutlich wahrscheinlichere im Vergleich zu derjenigen Bindings.
