Zu Burg und Topographie

Untersuchungsergebnisse 2018

Überlegungen zur Bauabfolge und Geländetopographie

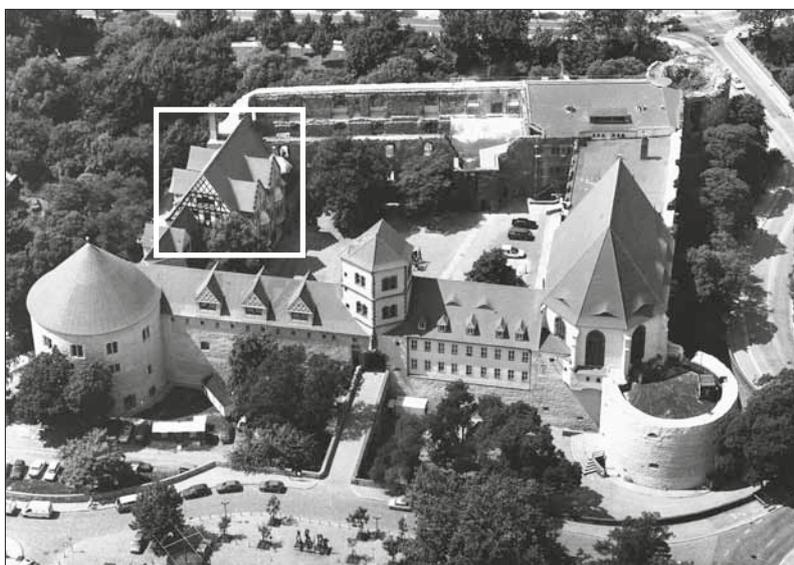
Abb. 1: Die Moritzburg in Halle (Saale). Blick nach Westen. An der Bildunterkante der Friedemann-Bach-Platz. Markiert ist das Talamt genannte Gebäude im Südflügel. Rechts unten die Maria-Magdalenen-Kapelle.

Besucher, die das Kunstmuseum Moritzburg in Halle (Saale) (Abb. 1) vom Friedemann-Bach-Platz aus betreten möchten, sehen sich mit einem topographischen Paradoxon konfrontiert: der Innenhof der am Saalehang errichteten Burg liegt ca. 2,5 m höher als der östlich davon befindliche ehemalige Exerzierplatz. Es ist offensichtlich, dass es beim Bau der Moritzburg zu erheblichen Erdbewegungen gekommen sein muß. Die konkrete Abfolge der einzelnen Arbeitsschritte ist nicht vollständig geklärt. Im Frühjahr und Sommer 2018 durchgeführte Trockenlegungsarbeiten am Südflügel der Burg ermöglichen einen neuen Blick auf diesen Fragenkomplex.¹

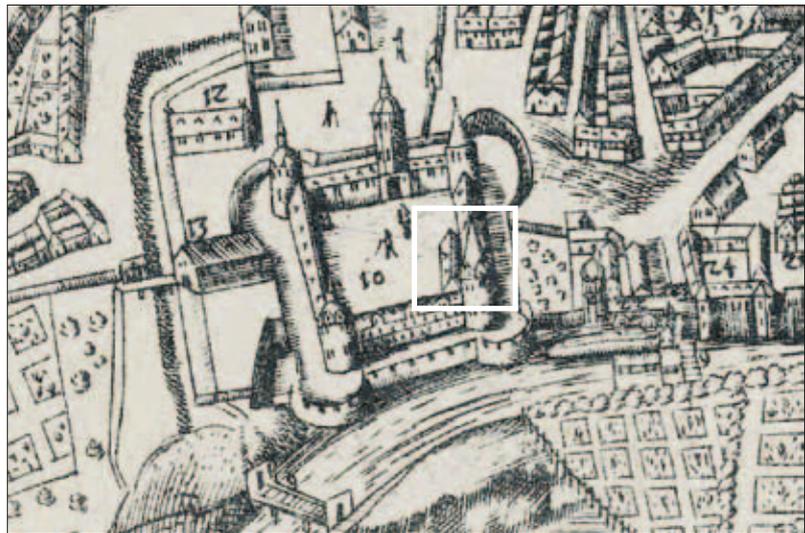
Abb. 2: Die Moritzburg. Detail aus J. G. Olearius: Halygraphica topochronologica oder Beschreibung der Stadt Halle. Leipzig 1667. Blick nach Osten. Zwei Satteldächer überspannen den Westteil des Südflügels (Markierung).

Beim Talamt handelt es sich um eine freie Nachbildung des Amtssitzes der hallischen Salzgrafen; das Original stand am Hallmarkt und wurde 1882 abgerissen. Für den Neubau in der Moritzburg 1903/04 wurde ein älteres Wirtschaftsgebäude (Abb. 2 und 3) bis auf die halbe Höhe des Erdgeschosses abgetragen, so dass die untersuchte Kellermauer, die aus Sandsteinquadern, Porphyrblöcken und – vereinzelt – Ziegelsteinen errichtet wurde, der Erstbebauung der Burg zuzurechnen ist. Im Westen des Untergeschosses liegt der Münzkeller (Länge ca. 18 m), im Osten der kleinere, neugestaltete Heizungskeller. Ersterer wurde unter anderem als Münzprägestätte und Küche genutzt, sogar ein Brunnen befindet sich in diesem Raum. Es fällt auf, dass der Ostabschluss des Talamts in etwa mit dem Westabschluss der Burgkapelle fluchtet.

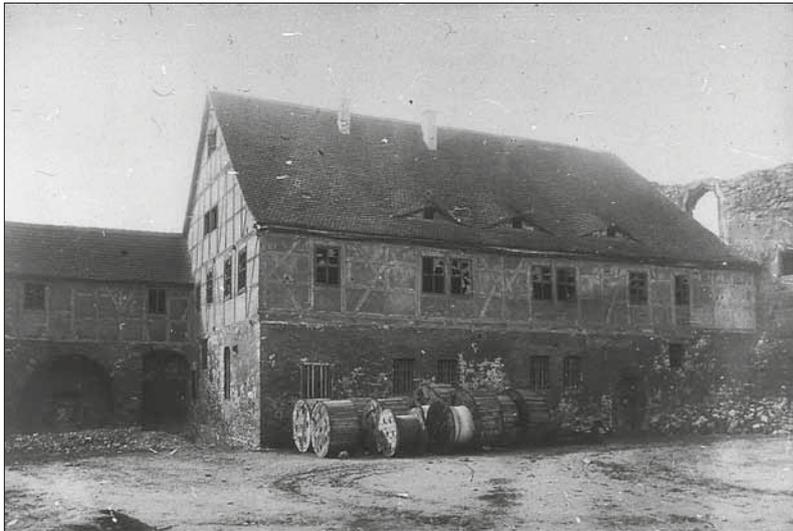
Abb. 3: Das 1903/04 abgetragene Wirtschaftsgebäude im Westteil des Südflügels. Blick nach Südwesten. Über dem massiven Erdgeschoss befand sich ein Fachwerkobergeschoss; das Talamtsgebäude wurde auf den bestehenden Fundamenten errichtet.

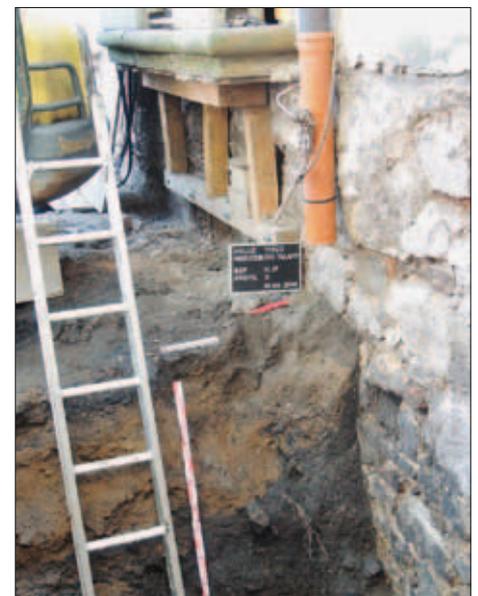
Abb. 4: Nordwand des Talamts, Profilsicht im Baugraben. Ockerfarben: rezente Auffüllung; darunter in dunkelgrau: bauzeitliche Auffüllung. Blick nach Ost-südost.

In den Profilen des Baugrabens war an keiner Stelle eine Fundamentgrube für die Kellerwand zu erkennen. Dies legt nahe, dass es sich bei dem anliegenden Erdmaterial um eine Auffüllung handelt, die nach dem Errichten der Kellerwände eingebracht wurde (Abb. 4).¹⁰ Die Aufschüttung setzt sich in der Tiefe über die Schnittsohle hinaus fort. Das Material des Schichtpakets fand sich auch in den Fugen der Kellermauer und in den Gerüstlöchern. Ebenfalls war der seit 2000/01 als Heizungskeller genutzte Raum mit diesem Material verfüllt, ebenso eine Bogenöffnung, die das Kellerinnere mit dem Hof verband (Abb. 5 und 6). Dies zeigt an, dass es schon während der Bauarbeiten zu einer Planänderung kam und ein gerade erst geschaffener Kellerraum unnutzbar gemacht wurde und dies auch in den folgenden 500 Jahren blieb (Abb. 8). Erst mit der Herrichtung des Technikraums wurde die alte Verfüllung über die geöffnete Decke bis in den Bereich des Bogens abgetragen. Anschließend erfolgte die Vermauerung der Öffnung.

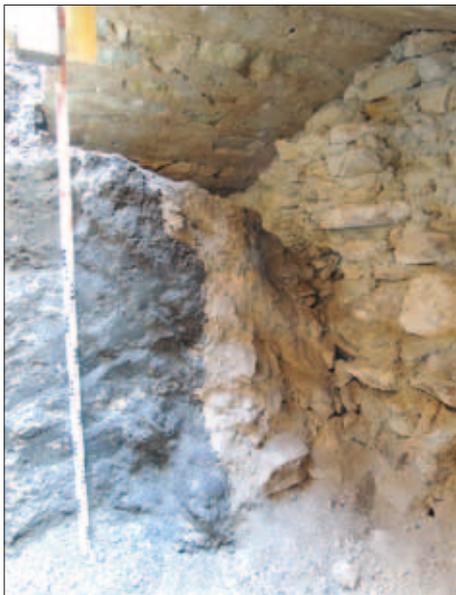
△ Abb. 5: Bogen und Mauer wie Abb. 6 mit Blick aus dem Baugraben in Richtung Südosten. Deutlich ist die Befundgrenze zwischen dem dunkelgrauen, bauzeitlichen Schichtpaket und der jüngeren, hellgrauen Hinterfüllung der Mauer zu erkennen.

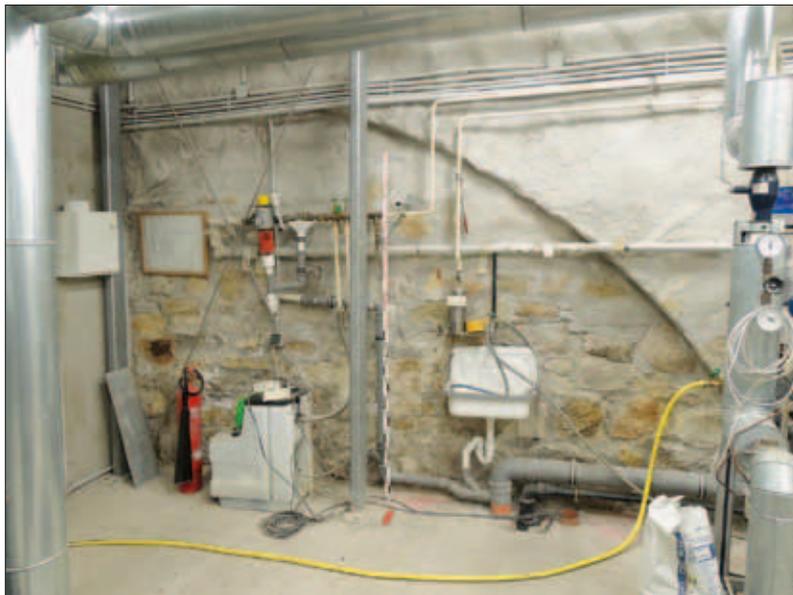
▷ Abb. 6: Die 2000/01 zugesetzte Bogenöffnung im Heizungskeller (siehe Abb. 5). Blick nach Nordnordwesten.

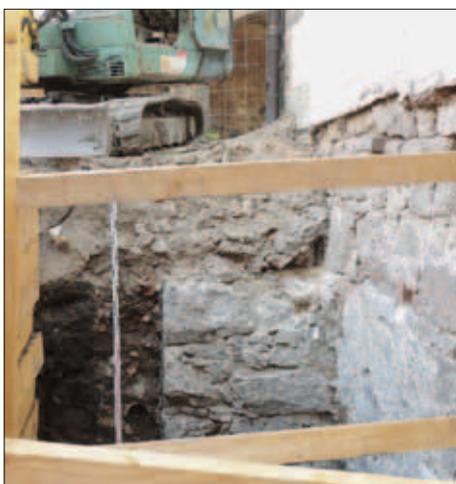
Abb. 7: Talamt, Nordwand. Der hofseitig nach Norden auskragende Mauerstumpf ist lotrecht abgeschlossen. Direkt links neben der Mauer ein rezenter Kanalgraben, erst dann folgt die bauzeitliche Auffüllung des Hofes in dunkelgrau. Blick nach Osten.

Eine weitere, bisher unbekannte Bauplanänderung ist an der Nordostecke des Talamts zu erschließen. Dort kam ein Maueransatz zutage, der mit der Kellerwand im Verband errichtet wurde und nach Norden in den Hof ragt, um nach wenigen Dezimetern stumpf zu enden (Abb. 7). Diese Mauer schließt bündig mit der östlichen Schmalseite des Talamts ab und reicht bis auf die Schnittsohle hinunter. Ist dieser Befund ein Beleg

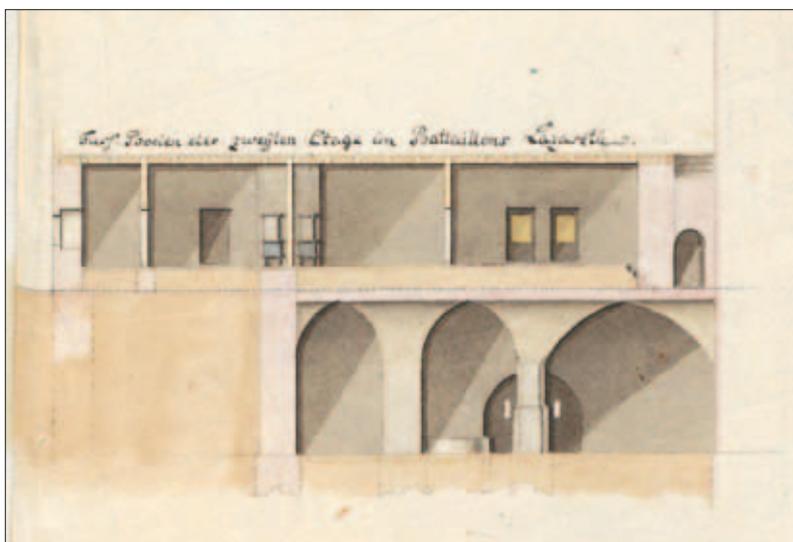
Abb. 8: Erd- und Kellergeschoss des Talamts im Längsschnitt. Im Keller rechts der ehemalige Münzkeller beziehungsweise die vormalige Küche. Der Raum links (heute Heizungskeller, siehe Abb. 6) ist infolge der Verfüllung „blind“ dargestellt. Blick nach Süden.

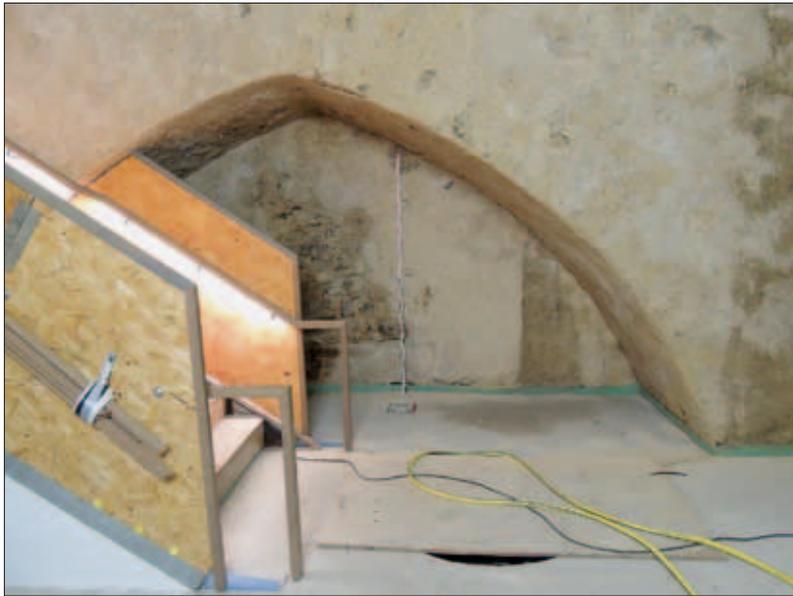
Abb. 9: Münzkeller. Die Rückwand der Bogennische gehört nicht zu der äußeren Schale der Kellerwand (siehe Abb. 10). Blick nach Norden.

Im Münzkeller befindet sich an der Hofseite eine 1,2 m tiefe Nische (Abb. 9); bei deren Rückwand handelt es sich um eine nach Fertigstellung der Kellerwand von außen vorgesetzte Mauer (Abb. 10). Dies erlaubt den Schluss, dass während der Bauarbeiten auch dieser Raum für eine gewisse Zeit vom Hof aus zu betreten war. Diese Deutung lässt sich sinnvoll mit der Tatsache verknüpfen, dass sich der Antritt der Kellertreppe im Bereich vor der Nische befindet. Wäre sie von Beginn an als vollständig zu nutzendes und frei zugängliches Raumelement geplant gewesen, hätte die eingeschränkte Zugangs- und Nutzungssituation durch eine Verlegung der Treppe vermieden werden können. Die Gründungslage

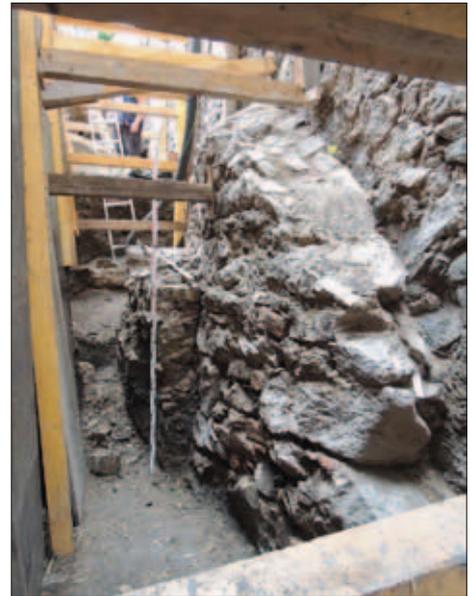
Abb. 10: Deutlich ist die Baufuge zwischen der Kellerwand (rechts) und der von außen vorgesetzten Mauer zu erkennen (siehe Abb. 9). Letztere wird durch eine zweite, kleinere Wand zusätzlich gestützt. Blick nach Ostsüdosten.

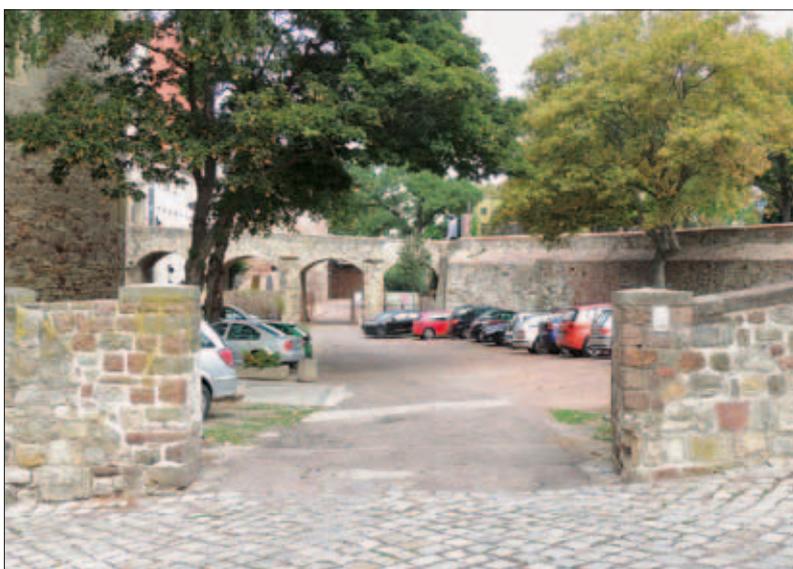
Abb. 11: Die Sohle des östlichen Burggrabens liegt ca. 5 m unter dem umgebenden Gelände. Eine ursprüngliche Tiefe von 10 m bei doppelter Grabenbreite wird in der älteren Literatur für möglich gehalten (Moritz o. J., 10). Blick nach Norden.

dem Bau der Burg dargestellt hat und ob das Profil dieses Burggrabens tatsächlich in Gänze eine von Menschenhand geschachtete Hohlform darstellt (Abb. 11). Vielleicht ist die ursprüngliche Hangsituation in nicht allzu großer Tiefe unter der heutigen Sohle des Burggrabens zu vermuten. Mittelfristiges fachwissenschaftliches Ziel sollte es sein, durchgehende Hangprofile vom Friedemann-Bach-Platz bis zur Saale zu gewinnen, um die einzelnen Etappen der Burggründung klarer zu erkennen.
