STEFFEN WENIG – PAWEL WOLF

# FELDKAMPAGNEN DES SEMINARS FÜR SUDAN- ARCHÄOLOGIE UND ÄGYPTOLOGIE DER HUM- BOLDT-UNIVERSITÄT IN MUSAWWARAT ES SUFRA

## ERSTE HAUPTKAMPAGNE, 16.10.1995 – 13.1.1996

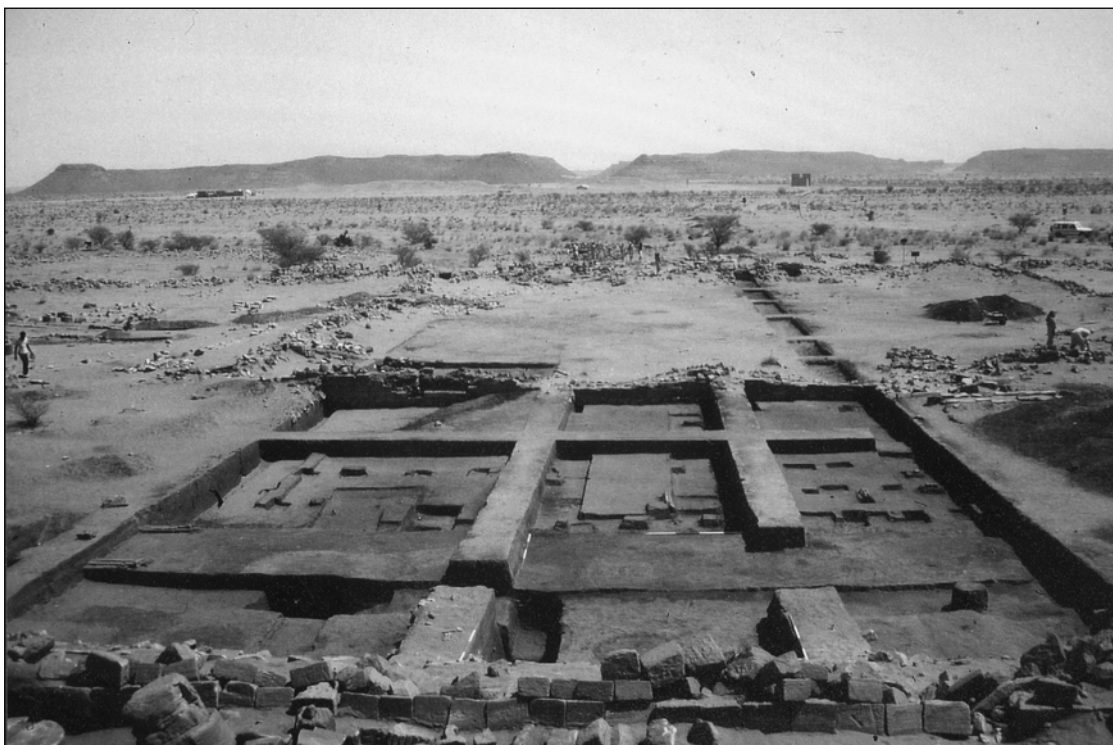
Abb. 1:  
Überblick über die Grabung im Hof 117 von West, Januar 1996 (Neg.Nr. 1152/21)

Ausgehend von den Testschnitten der Frühjahrskampagne wurden zunächst ost-west- und nord-süd-verlaufende, etwa eineinhalb Meter breite Suchschnitte durch die Grabungsfläche im Zentralteil des Hofes 117 gelegt. Um ein möglichst aussagekräftiges Bild der Gartengestaltung zu erhalten, wurden diese Schnitte zu 9 Grabungsflächen erweitert, die den gesamten mittleren Teil des Hofes 117 – etwa 385 m<sup>2</sup> – abdeckten (s. Plan 1, Abb. 1). In den angrenzenden Höfen 118 und 305 wurden ebenfalls Testschnitte angelegt, um die Ausdehnung des Gartens und sein stratigraphisches Verhältnis zu den Hofmauern zu untersuchen.

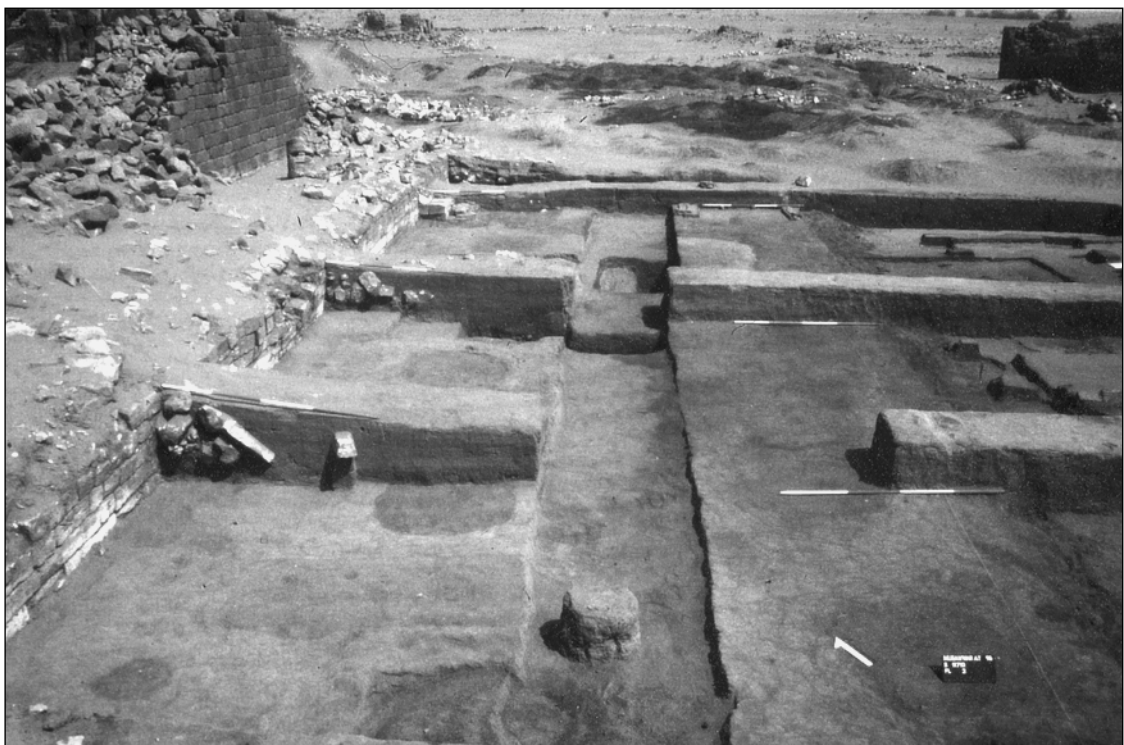
Abb. 2:  
„Allee“ der großen Pflanzgruben im Schnitt 117.10 von Süden (Neg.Nr. 1152/8)

(bzw. Kantenlänge) und Pflanzabständen von etwa 200 cm (s. Plan 2, Abb. 2). Die Gruben dieser „Allee“ sind in den fahlgrauen, von Polygonrissen durchzogenen Tonverarmungshorizont des archäologisch unverändert anstehenden Bodens eingegraben. Soweit erste Profilschnitte durch die Gruben anzeigen, waren sie zwischen 50 und 100 cm tief und mit unterschiedlichen Materialschichten gefüllt. Im Zentrum der Gruben befanden sich Humussetzungen, die offenbar dazu dienten, den Wurzelballen der Pflanzen aufzunehmen.

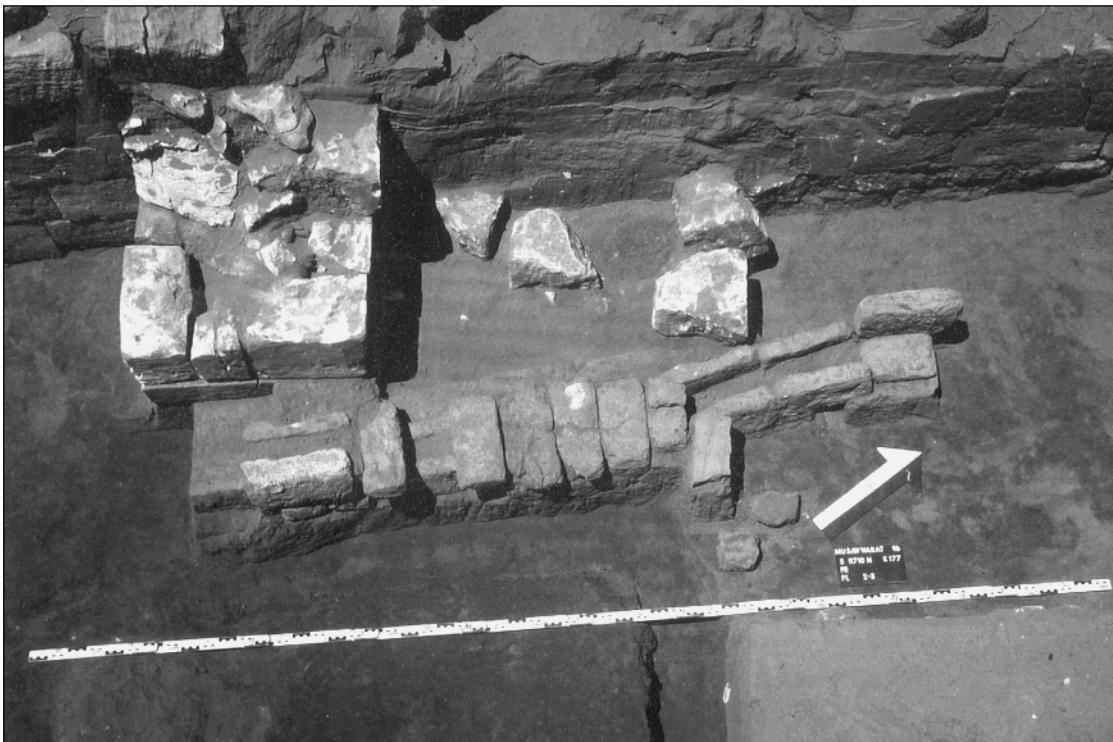
Abb. 3:  
Bewässerungskanal aus gebrannten Ziegeln vor dem Durchgang 117/118 (Neg.Nr. 1133/9)

Im Nordteil der Grabungsfläche (Schnitt 117.10N), dort wo ursprünglich eine Wegpassage die Durchgänge zu den Höfen 118 und 305 miteinander verband, befanden sich die Reste von nord-süd-verlaufenden Wasserkanälen aus gebrannten Ziegeln (s. Plan 2, Abb. 3). Reste solcher Ziegelkanäle wurden auch in den Schnitten

117.11M und 117.11S gefunden. Die Ziegel dienten zur Befestigung der Kanalteile, die einen Gehweg oder Pfad kreuzten. Sonst waren die Kanäle des Gartenbewässerungssystems lediglich als flache Gräben im anstehenden Boden angelegt. Diese Art der Kanalanlage wird in ähnlicher Form auch heute noch in sudanesischen Gärten praktiziert (s. Abb. 4).

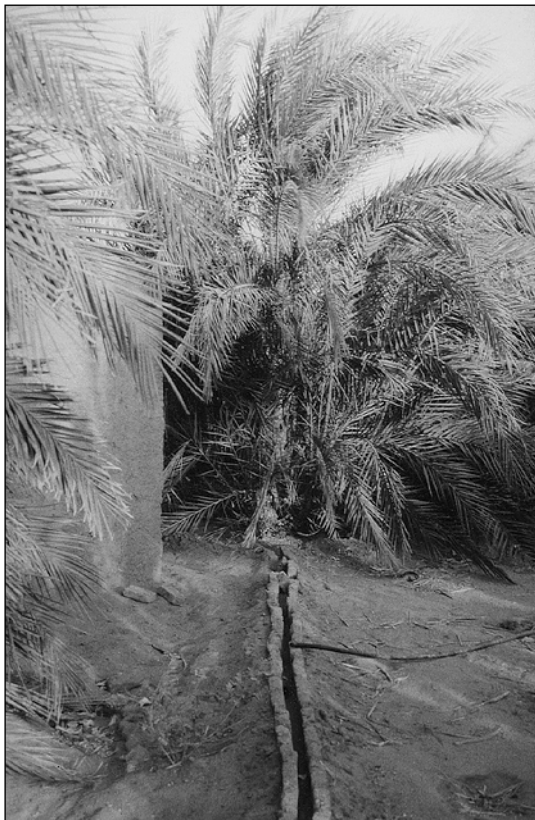
Abb. 4:  
Bewässerungskanal in einem Garten bei Hagar el Assal  
(Foto: Wolf)

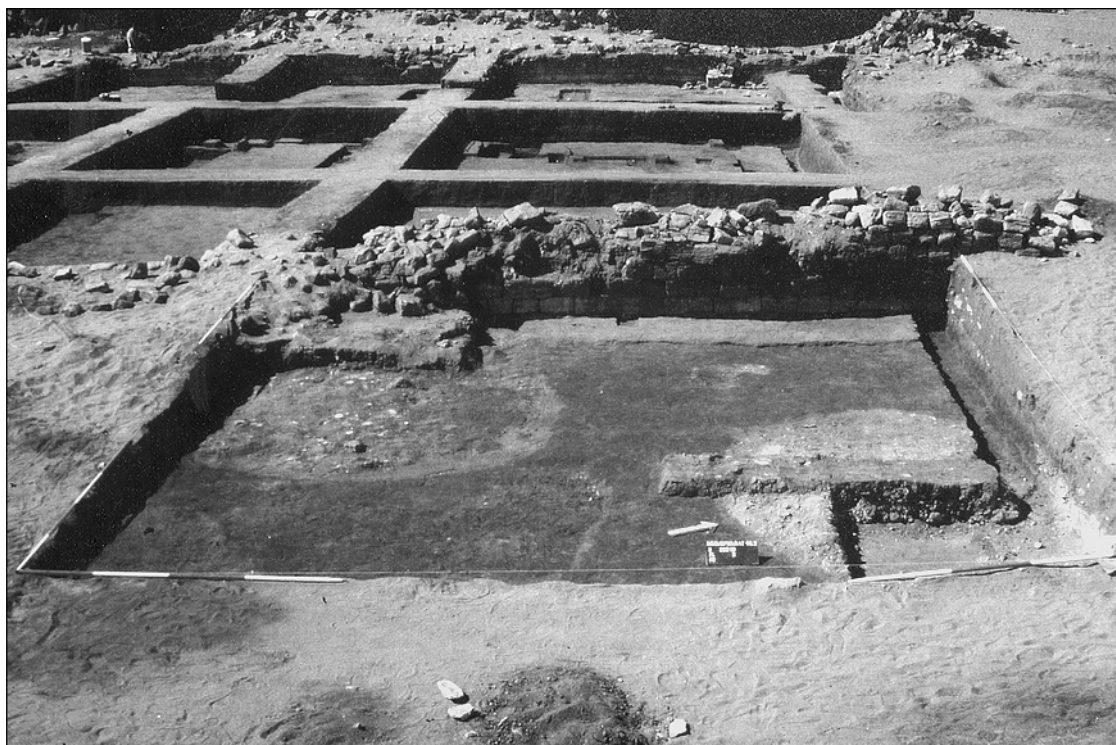
Abb. 5:  
Schnitt 305.10 von Osten (Neg.Nr. 1101/5)

Die stratigraphischen Befunde und die mit der Mauer 117/305 identische Orientierung der kleinen Pflanzgruben im Ostteil des Gartens lassen mit einiger Sicherheit darauf schließen, daß diese Mauer als östliche Begrenzung des Gartens errichtet worden war. Tatsächlich wurden in dem östlich der Mauer angelegten Schnitt 305.10 keine Pflanzungen nachgewiesen. Statt dessen befanden sich dort zwei flache, mit Sandsteinschutt gefüllte Baugruben (s. Plan 2, Abb. 5) und ein Keramik-Deposit, das – im Gegensatz zu der Scherbenarmut des Hofes 117 – etwa 130 kg Scherben von Pflanzgefäßen enthielt (s. dazu den Bericht von A. Seiler im vorliegenden Heft).
