REBEKKA MUCHA

DIE STRUKTUR II C-V

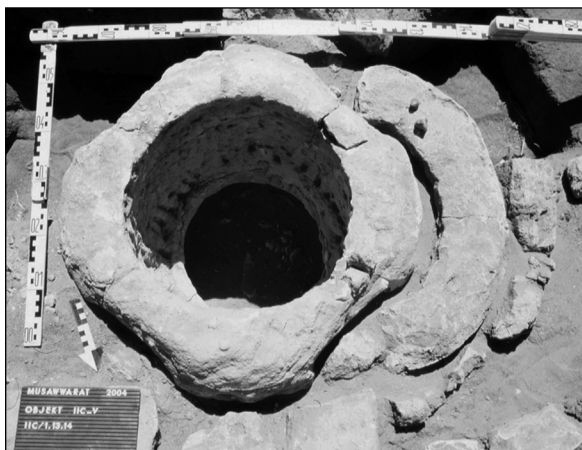
Abb. 1: Sandsteinblock (II C-V/1) im Zentrum (Foto: Mucha).

- ein im Zentrum befindlicher, in den gewachsenen Boden eingelassener, ausgehöhlter Sandsteinblock (II C-V/1) mit achteckiger Grundrissform, die durch jeweils 4 einander gegenüber liegende konkave bis geradlinige sowie 4 konvexe Außenseiten gebildet wird; die Höhlung geht durch die gesamte Blockhöhe hindurch und wurde von zwei Seiten aus heraus gemeißelt (Abb. 1)
