## OSTTOR UND VORWERK DER FESTUNG GALA ABU AHMED

### BERICHT ÜBER DIE ARCHÄOLOGISCHEN ARBEITEN DER KAMPAGNEN 2008/09 UND 2009

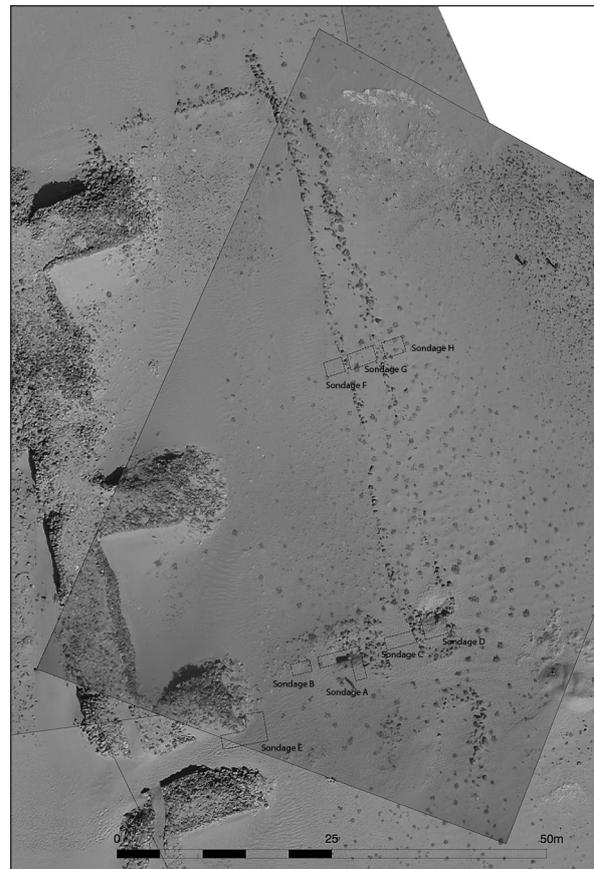
Abb. 1: Entzerrte und montierte Luftaufnahmen der Fläche 13 mit eingezeichneten Sondagen.

auszumachen. Auch im Luftbild waren diese deutlich sichtbar (siehe Abb. 1). Durch Sandverwehungen waren die Mauerzüge jedoch nicht immer eindeutig zu verfolgen. Die eigentliche Festungsmauer besteht aus Sandsteinblöcken; bei den Vorbauten wurden hingegen meist unbehaute Quarzitbrocken von hoher Dichte verwendet. Am Anfang der Feldarbeiten war lediglich die jeweils oberste erhaltene Steinlage sichtbar; eine der ersten Fragestellungen der Grabungen war demnach die Klärung der aufgehenden Maße des erhaltenen Mauerwerks. In direktem Zusammenhang damit stand der Versuch,

sowie Sondage D für den Innenbereich; siehe Abb. 1). Hierbei zeigte sich, dass sich diese Steinsetzung grundsätzlich von den unmittelbaren Tor-Vorbauten unterscheidet. Zwar ist die Steinreihung ebenfalls ganz überwiegend aus Quarzitbrocken gesetzt, das Mauerwerk ist jedoch meist nur ein- bis zweilagig und weist eine weniger gerade Mauerkantenführung auf. Die erhaltene Höhe der Mauer beträgt im Bereich der Sondagen C und D meist um die 50 cm, im Bereich der Sondagen E bis G (siehe unten Abschnitt 3.2) bis zu 70 cm. Auch die Breite der jeweiligen „Mäuerchen“ ist erheblich geringer als bei dem Tor-Vorbau: in der Horizontalen beträgt die Mauerstärke in der Regel nur ein bis zwei Blockbreiten, was etwa 90 cm bis 120 cm entspricht. Die Mauern dieses Baukörpers sind, wie der Tor-Vorbau, direkt auf die anstehende Geröllpackung aufgesetzt und wiesen keine weitere Fundamentierung auf. Die oben (siehe Abschnitt 2.1) bereits erwähnte verfestigte Schicht, die von den Autoren als Begehungshorizont interpretiert wird, ließ sich auch bis in den Außen- und Innenbereich der Steinsetzung verfolgen; ein ausgeprägteres, möglicherweise sogar intentionell installiertes Fußbodenniveau, das im Innenbereich eigentlich erwartet wurde, konnte jedoch nicht erfasst werden. Auch in Hinblick auf die geringe Funddichte erwies sich der Innenbereich nicht als Aktivitätszentrum, wie es für eine als Innenraum genutzte bauliche Struktur eigentlich zu erwarten gewesen wäre.<sup>5</sup>

Zur genaueren Definition des Mauerfußes im Bereich der äußeren (östlichen) Kante der nördlichen Torlaibung wurde die Sondage E (siehe Abb. 1) um die an der derzeitigen Geländeoberfläche sichtbare, stark verstürzte Mauerecke herum angelegt. Die Abtiefung dieser Sondage erwies sich nach umfangreicher Flugsandberäumung und Zustandsdokumentation des Blockversturzes aus baustatischen Gründen als fast ebenso risikoreich wie die weitere Erweiterung der ursprünglichen Sondage A nach Westen. Es konnten lediglich Detail-Zwischenprofile und Plana gewonnen werden, da aufgrund der Einsturzgefahr keine zur Anlage regelrechter Profile oder Plana ausreichenden Flächen abgetieft werden konnten. Vor Erreichen des anstehenden Bodens mussten die Arbeiten aufgrund des Risikos für die Mitarbeiter und das Bauwerk nach Erreichen einer Tiefe von 50,13 m über dem relativen Grabungsnullpunkt leider komplett eingestellt werden. Dennoch konnte im Rahmen dieser Zwischenprofile ein Gesamtbild der Stratigraphie der an das Sandsteinmauerwerk anschließenden, verfestigten ehemaligen Flugsandoberkanten gewonnen werden. Es ließ sich durch den Vergleich mit den Zwischen- und Abschlussprofilen der Sondagen A und B erkennen, dass die oben als vermutliches Begehungsniveau angesprochene Verfestigung bis an das Sandsteinmauerwerk heran reicht. Damit wäre zumindest ein indirekter stratigraphischer Anschluss beider Baukörper aneinander hergestellt. Da die genannte Verfestigungsschicht annähernd direkt auf der anstehenden Geröllpackung aufliegt, diese jedoch aus bodenkundlichen Gründen in jeden Fall älter als das Sandsteinmauerwerk der Festungs-Hauptmauer ist, liegen ausreichend Indizien vor, um von einer Gleichzeitigkeit der Errichtung beider Baukörper auszugehen.<sup>9</sup> Die Frage, ob das Osttor, wie der unmittelbar vorgelagerte Quarzit-Vorbau, ohne weitere Fundamentierung auf die vorgefundene, verdichtete Oberfläche der anstehenden Geröllpackung aufgesetzt wurde, oder ob hier eine Gründung auf dem anstehenden Sandsteinmassiv wie beim Nordtor (eventuell in Form von Fundamentierungsgräben) vorliegen könnte, konnte im Rahmen der bisherigen Arbeiten leider nicht geklärt werden.

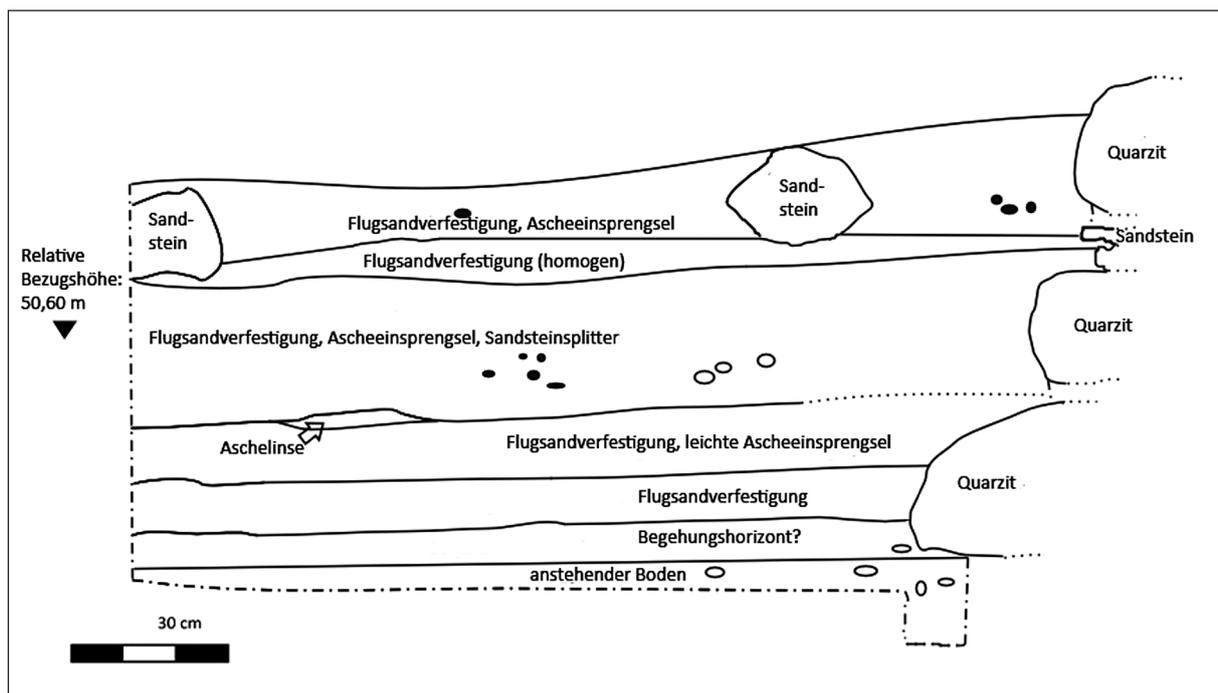
Abb. 2: Profil West der Sondage B (Position 219).

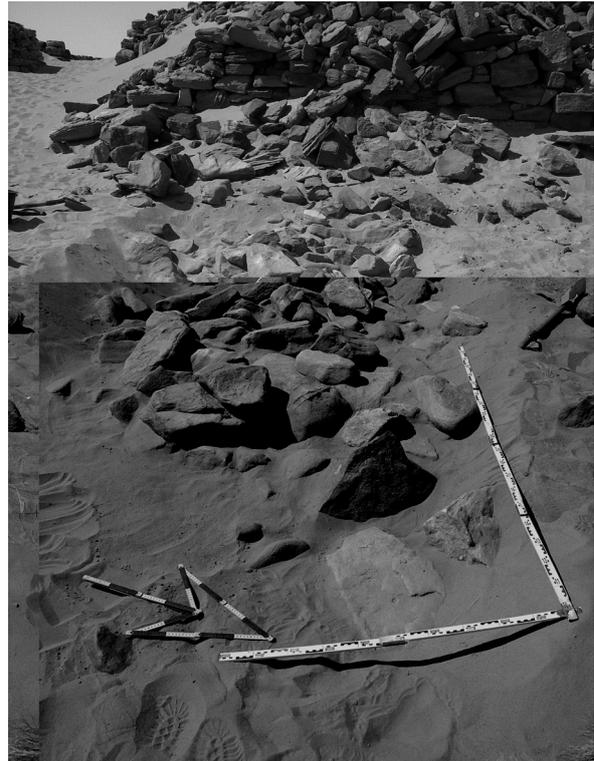
Abb. 3: Sandsteinversturz im Bereich der späteren Sondage B und westlich daran anschließender Bereiche nach Flugsandberäumung.

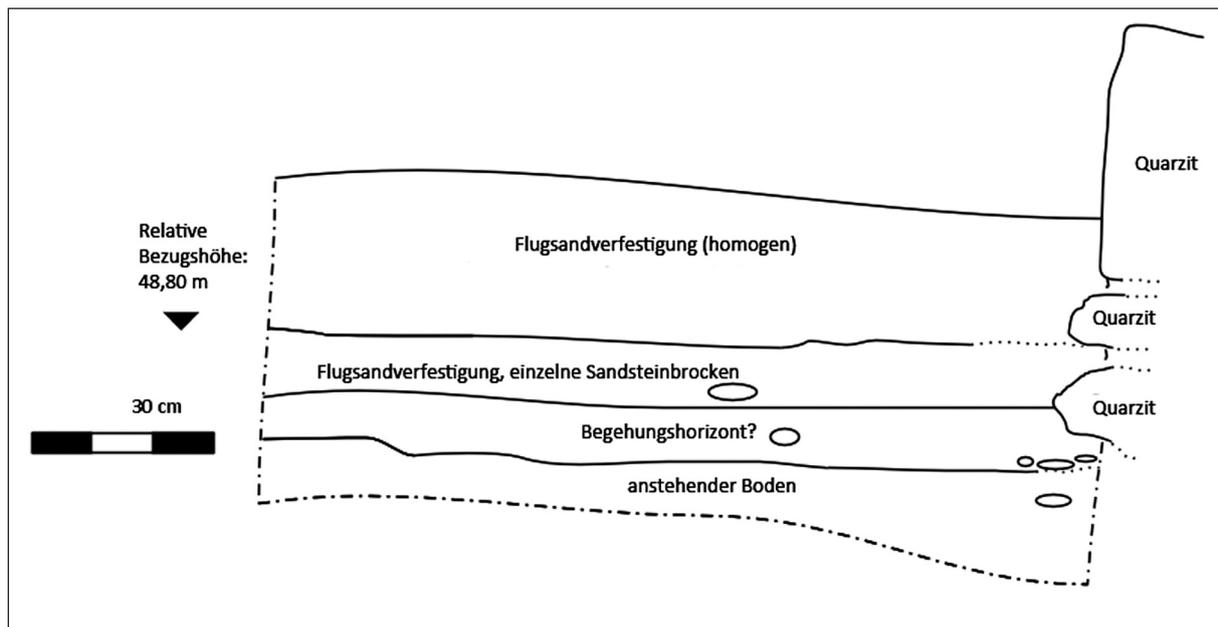
Abb. 4: Profil Nord der Sondage F (Position 160).

Abb. 4); allerdings erwiesen sich hier die Mauern zumindest als durchgängig zweilagig.

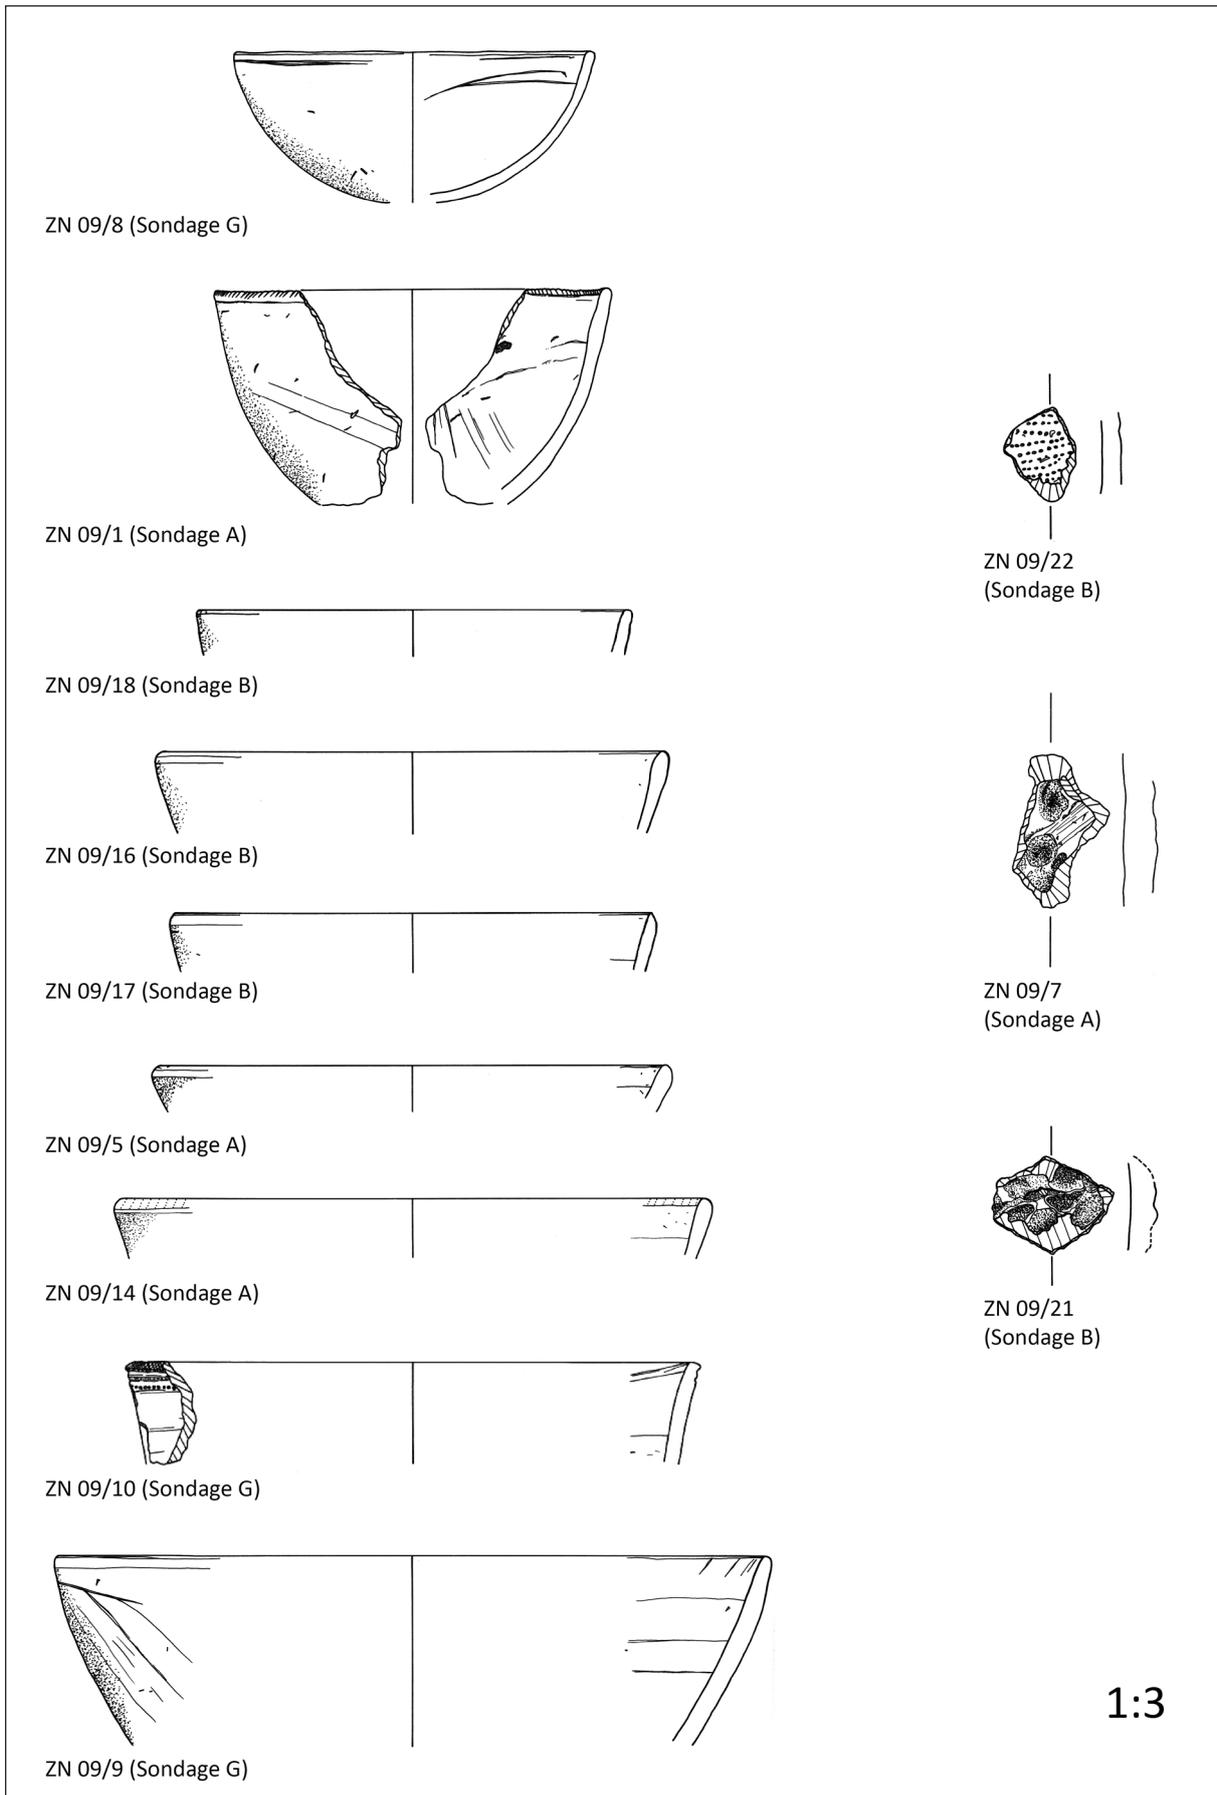
Abb. 5: Keramik 1: Offene Formen. Maßstab 1:3

Die offenen Formen umfassen vor allem Schalen unterschiedlicher Größe, die in zwei Fällen im Lippen- bzw. Randbereich mit einem eingedrückten Muster dekoriert waren (siehe Abb. 5). Die Lippenverzierung mit einem „<<<<“- oder „xxx“-Schmuck sind im nubischen Raum ebensowenig zeitlich einzugrenzen wie auch die hier präsentierten Formen, denn die Spezifika der napatanischen Keramik sind bislang nur in Auszügen bekannt.<sup>11</sup> Das Gleiche gilt für zwei weitere Scherben (ZN 09/14, 09/16), die auf ihrem roten Überzug eine weiße Bemalung aufweisen.<sup>12</sup> Es sind durchweg Nilton-Gefäße, die von Hand oder möglicherweise mit einer Drehhilfe produziert wurden.<sup>13</sup> Die Schale ZN 09/8 zeigt eine sehr ebene Wandung und wurde sekundär als Schabwerkzeug verwendet.<sup>14</sup> Hinzu kommen drei weitere Scherben mit Dekor auf der Außenseite (ZN 09/7, 09/21, 09/22), die trotz ihrer unklaren Positionierung den offenen Formen zugerechnet werden. Die Außenseite der Scherbe ZN 09/22 wurde mit einem Kammdekor verziert, während man in die Oberfläche der beiden Scherben ZN 09/7 und 09/21 mit dem Finger bzw. Daumen in den noch feuchten Ton drückte.

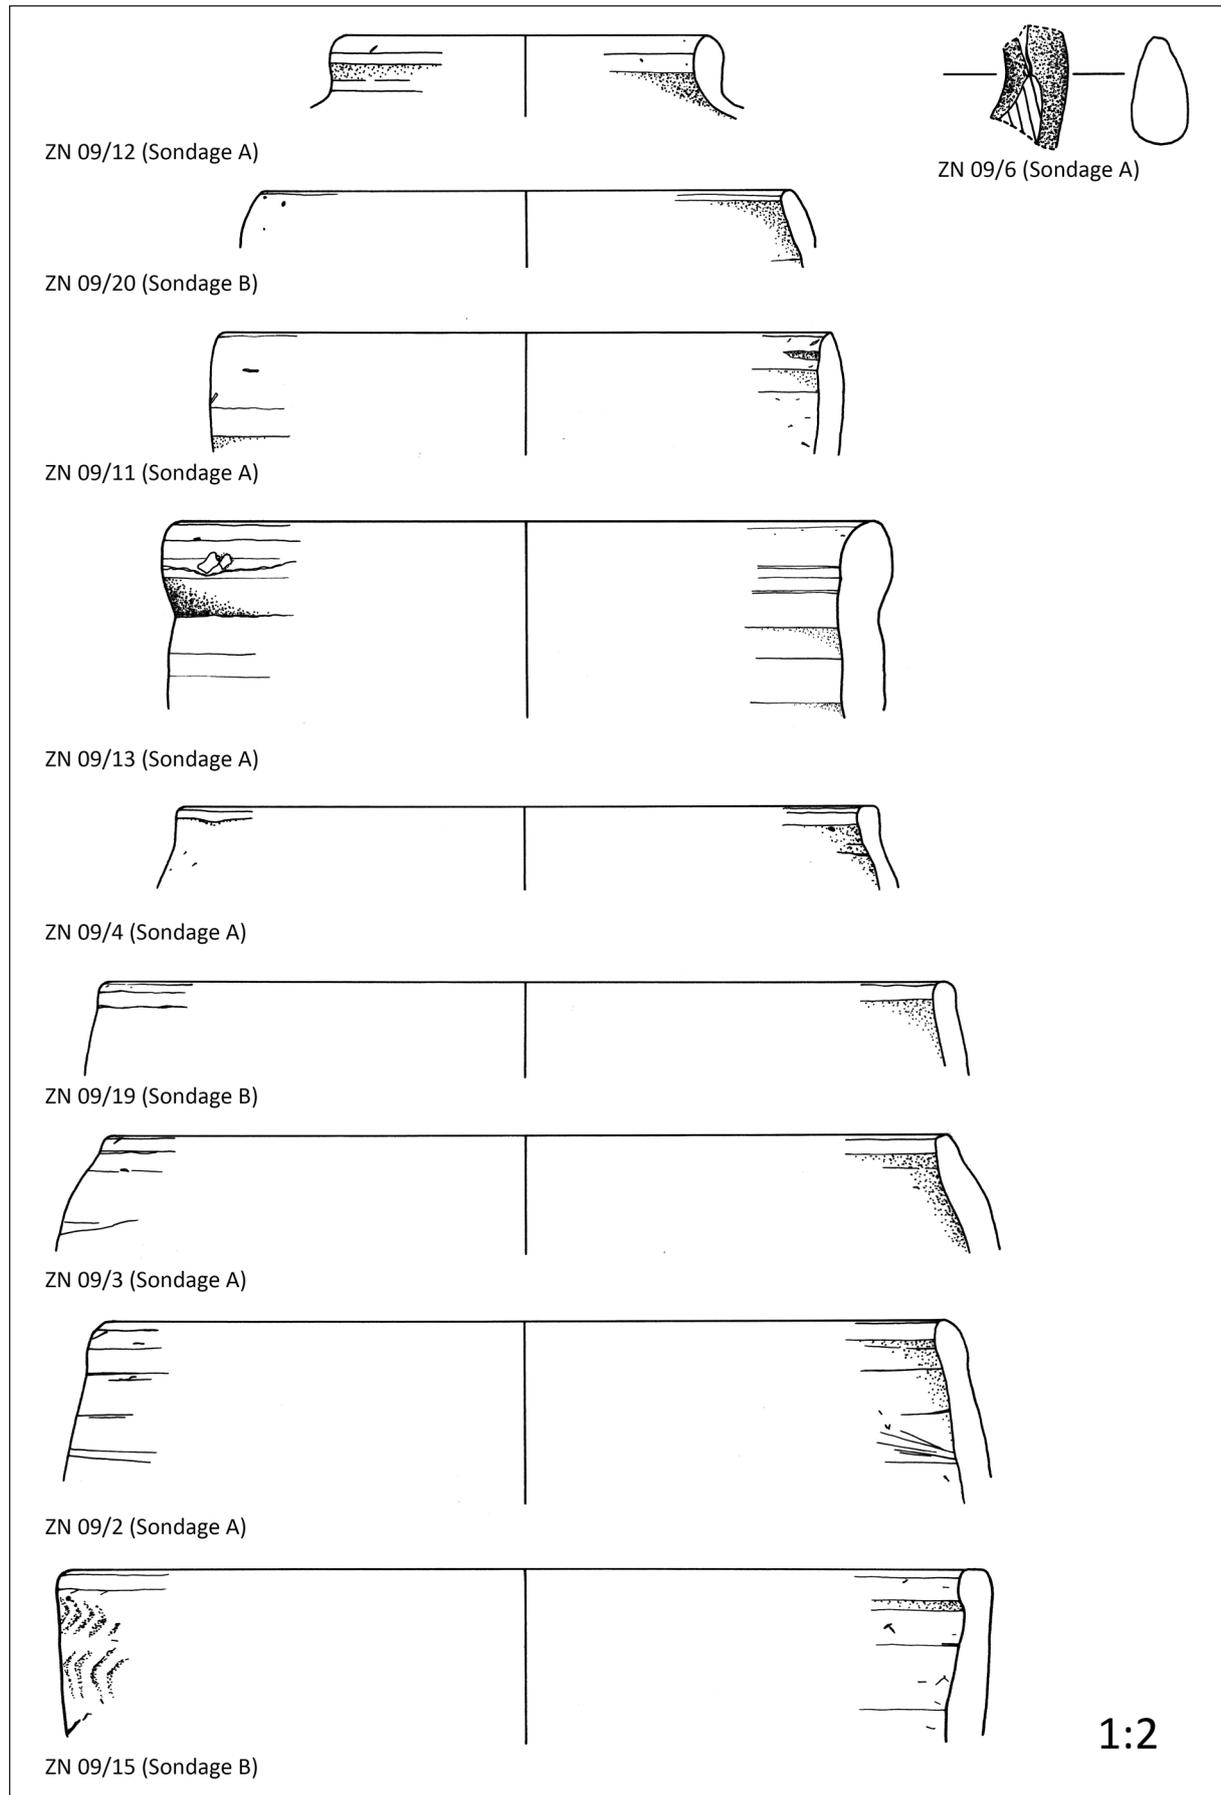
Abb. 6: Keramik 2: Geschlossene Formen. Maßstab 1:2

Zu den geschlossenen Gefäßen zählen bottichartige und ovoide Vorratsgefäße sowie Amphoren (siehe Abb. 6). Darunter lassen sich lediglich die wenigen ägyptischen Importe zeitlich eingrenzen. So weisen
