PAWEL WOLF

UNTERSUCHUNGEN ZUR BAUGESCHICHTE AN DER NORDSEITE DER ZENTRALTERRASSE

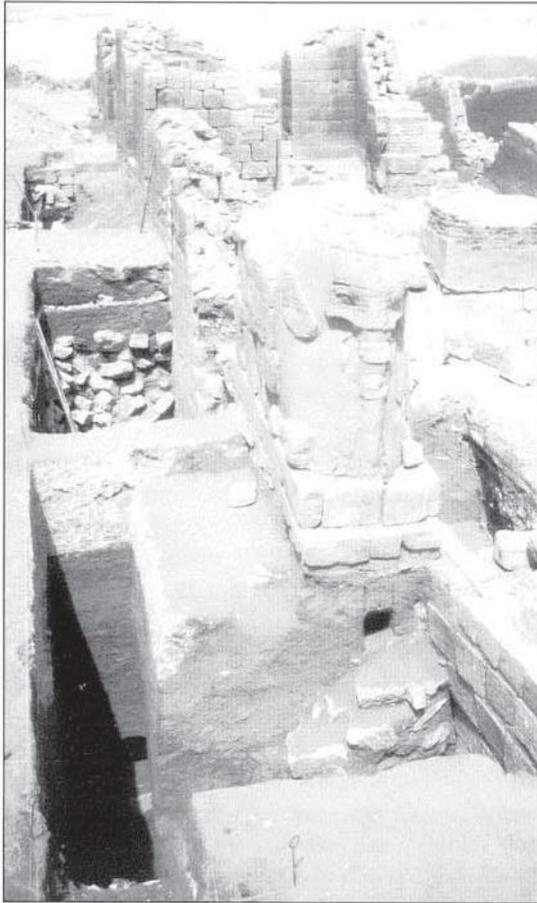
Abb. 1: Schnitte 103.16, 10310 und 1031 an der Nordseite der Zentralterrasse während der Grabung.

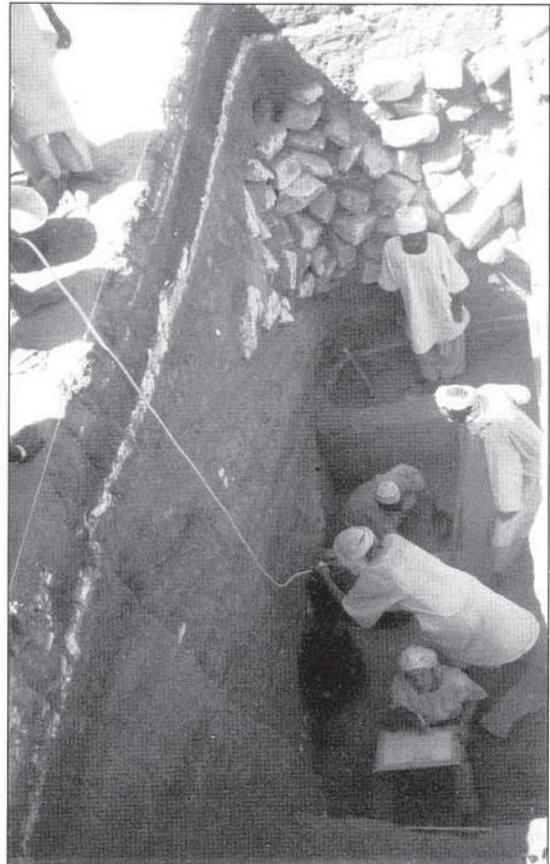
Abb. 2: Blick in den Schnitt 10310 während der Grabung.

Der ehemalige Schnitt 10310 wurde wieder-geöffnet und erweitert, um die Mauer 103/108 in diesem Bereich neu zu dokumentieren (s. Plan 1, Abb. 2).³⁾ Außerdem wurden die Schnittprofile durch die Terrassenfüllung und die Baustraten der „frühen Bauperioden“ sowie das in den 60er Jahren in diesem Schnitt gefundene, aber ebenfalls kaum dokumentierte Wasserbecken neu aufgenommen.⁴⁾ Schließlich bestanden hier gute

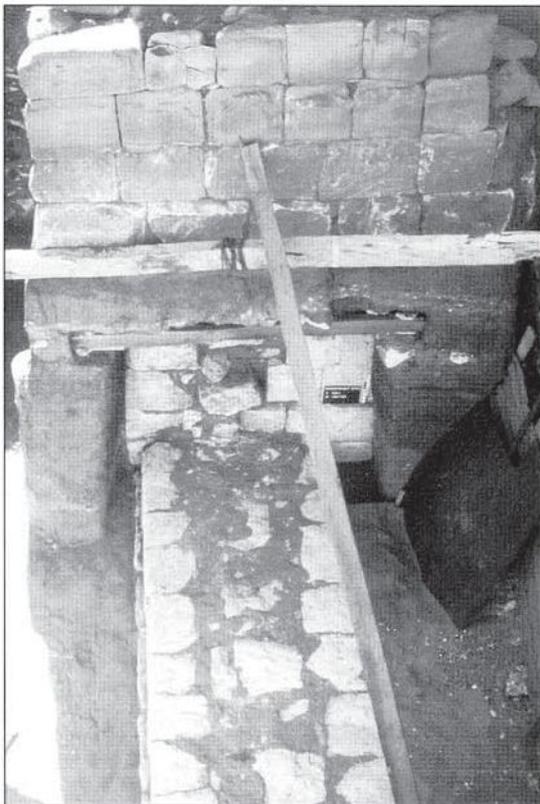
Abb. 3: „Uraltmauer“ in Schnitt 1241 und Nordwestecke des „Turmes“ 107.

Im Raum 124 wurde die „Uraltmauer“ freigelegt und vollständig neu dokumentiert (s. Plan 1 und Abb. 3). Besondere Aufmerksamkeit wurde dabei ihrem Anschluß an die Turmmauer 124/107 gewidmet. Diese für die Einordnung der Mauer in die 2. Bauperiode ausschlaggebende Stelle wurde in den 60er Jahren nur fotografisch im Bereich einer etwa 50 cm breiten Sondage dokumentiert. Auf der Grundlage dieser Dokumentation wurde später geschlossen, daß die „Uraltmauer“ von der Turmmauer 124/107 überbaut worden war. Die Neudokumentation zeigt aber eindeutig, daß - wie K.-H. Priese seit Jahren vermutete - die „Uraltmauer“ ursprünglich mit der Turmmauer 124/107 verbunden war (s. Farbabb. 1). Sie wurde demnach erst in einer späteren, wahrscheinlich der 6. Bauperiode bis auf die erste Lage des aufgehenden Mauerwerkes abgerissen, während „Turm“ 107 in die spätere Baukonzeption einbezogen wurde. Erkennlich ist das beispielsweise an dem Fehlen von Sandsteinblöcken in der Mauer 124/107 oberhalb des Anschlusses der „Uraltmauer“ sowie an den charakteristischen Patinaresten, die sozusagen den Kontur der ehemaligen Uraltmauer an der Stelle, wo sie an die Mauer 124/107 stieß, bewahrt hatten.

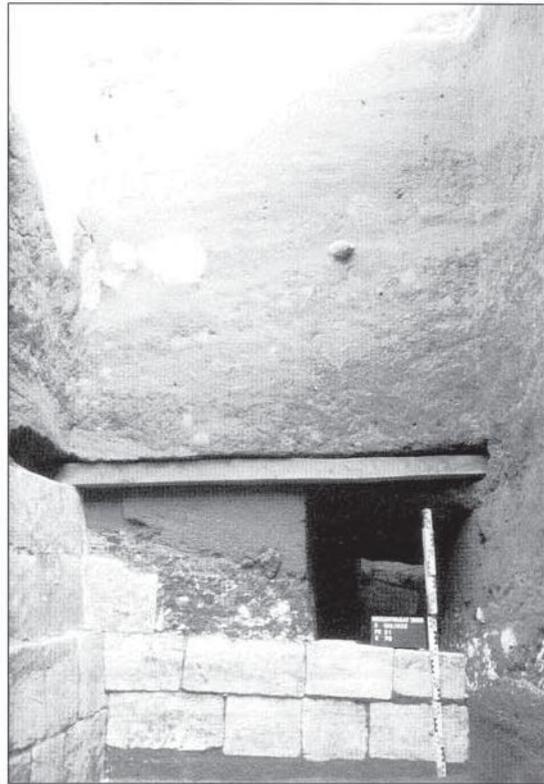
Abb. 4: Ostprofil in Schnitt 103.10E mit der Westmauer der Rampe K 78.

nach Norden ansteigenden Rampe gefunden, die mit der Mauer 103/108 verzahnt und somit wahrscheinlich ebenfalls in der 5. Bauperiode erbaut worden war (s. Abb. 4-5). Auch die Baustraten im entsprechenden Schnittprofil bestätigen die Gleichzeitigkeit beider Mauern. Damit war die Frage des Aufweges zu der terrassierten Kapelle 107/108 in der 5. Bauperiode geklärt.

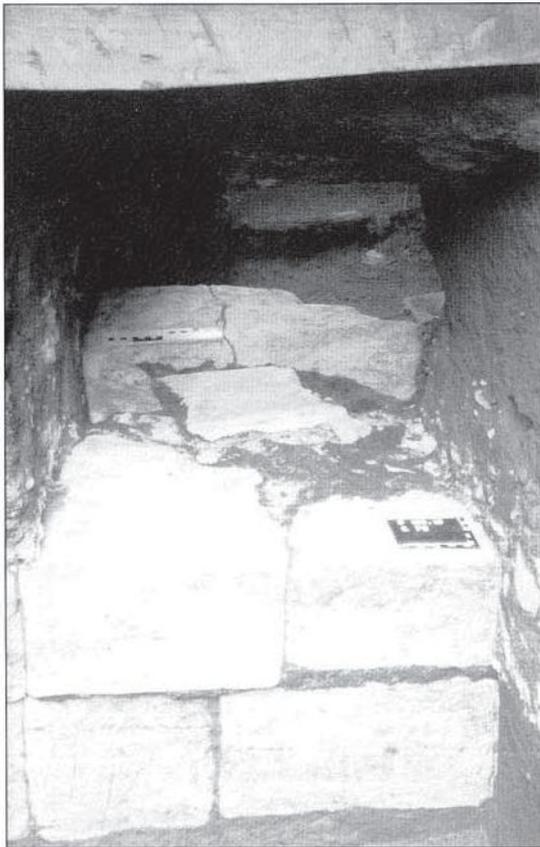
Abb. 5: Teil der Westmauer der Rampe K 78 (Detail).

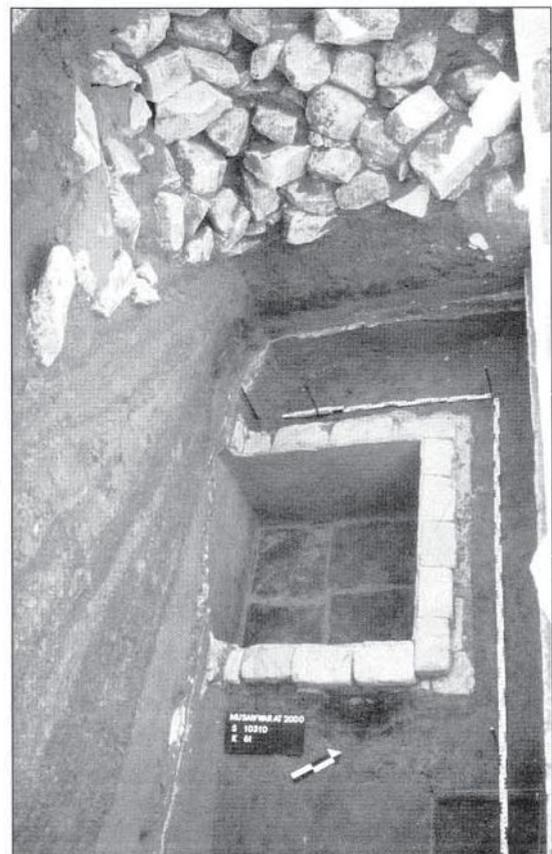
Abb. 6: Wasserbecken K 61 in Schnitt 10310.

Im Schnitt 10310 und seiner Erweiterung 103.10E wurden zwei weitere Wasserbecken der Großen Anlage dokumentiert. Bei dem Becken K 61 handelt es sich um ein schon in den 60er Jahren gefundenes, jedoch seinerzeit nicht ausreichend dokumentiertes Becken (s. Abb. 6-7, Farbabb. 3). Seine Innenmaße betragen ca. 1,1 x 1,1 m. Im Unterschied zu den aus dem Hof 120 bekannten Wasserbecken (s. Wenig - Wolf 1999: 27 mit Abb. 2-3; 2000: 36-37 mit Abb. 14) ist es in den anstehenden Böden eingelassen,⁶⁾ aus Sandsteinblöcken in annäherndem Ziegelformat⁷⁾ gemauert, mit

mehreren Schichten feinen Kalkmörtels ausgekleidet und besitzt einen Boden aus rötlichen Ferricrete-Platten. Die Qualität seiner Ausführung, v.a. aber die Tatsache, daß es nicht aus Ziegeln, sondern aus Ziegel imitierenden Sandsteinblöcken gemauert ist, macht eine sakral-kultische Funktion sehr wahrscheinlich. Seine bauchronologische Einordnung an Hand seiner Orientierung und stratigraphischen Position steht noch aus.

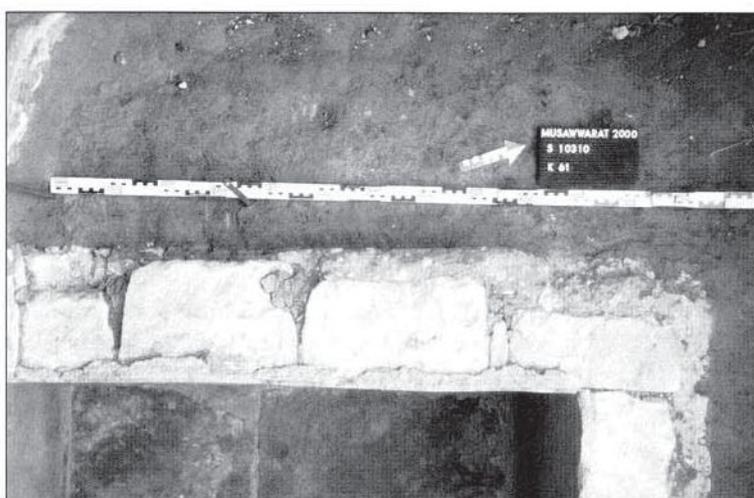
Abb. 7: Westwand des Wasserbeckens K 61.

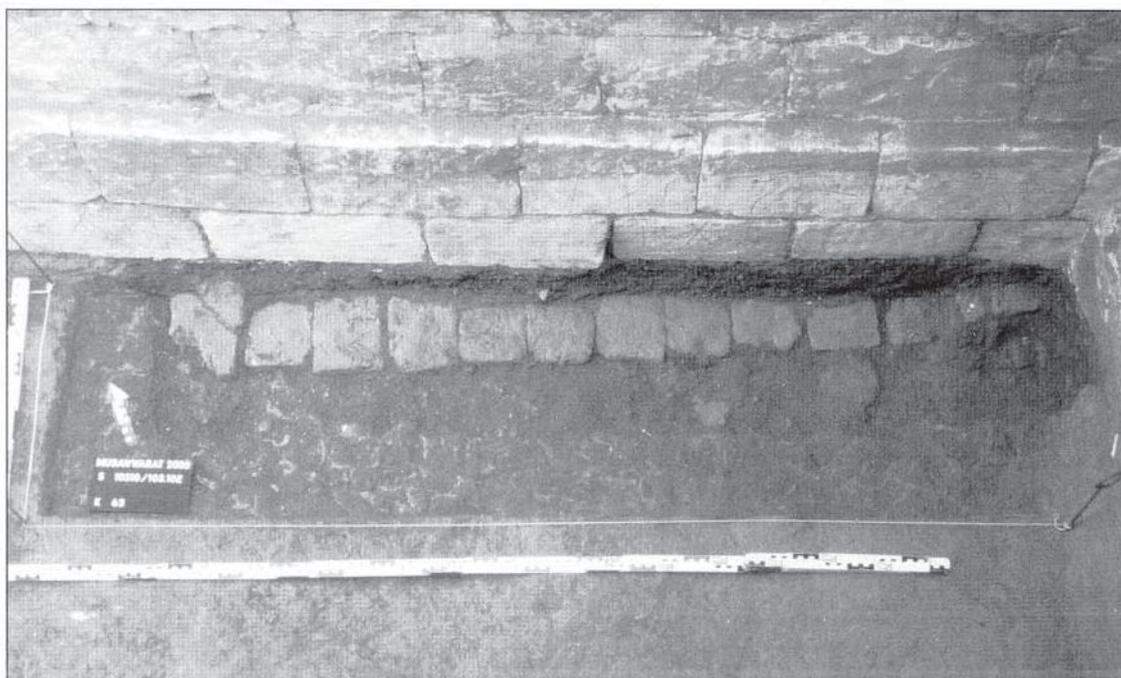
Abb. 8: Wasserbecken K 63 in Schnitt 10310.

Unterhalb der Mauer 103/108 wurde die südliche Außenwand eines aus Ziegeln gemauerten Wasserbeckens gefunden, das Becken befindet sich also unterhalb des Raumes 108 (Becken K 63, s. Abb. 8). Die aus 14 erhaltenen Ziegellagen⁸⁾ bestehende, ca. 1,8 m breite Südwand war etwa einen Meter in den anstehenden Boden eingelassen. Die Innenseite (d.h., die Nordseite der Südwand) war mit einem Kalkputz versehen.⁹⁾ Es ähnelt daher in seiner Konstruktionsweise einer Zisterne.¹⁰⁾

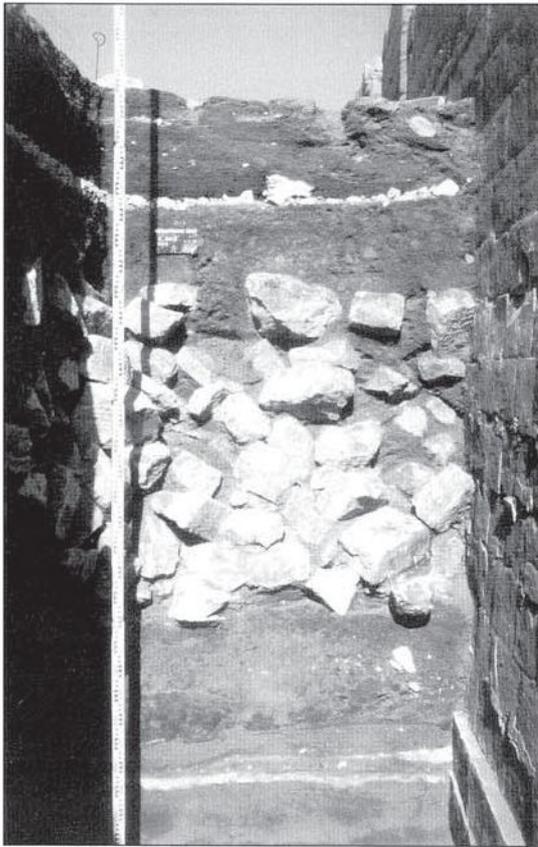
Abb. 9: Westprofil des Schnittes 10310.

Zentralterrasse archäologisch dokumentieren (s. Abb. 9-10, Farbabb. 2). Dies war an Hand der reinen Architekturdokumentation der 60er Jahre nicht möglich. Die hiesigen Befunde bestätigen teilweise die damalige Interpretation, erweitern sie aber auch um neue Erkenntnisse und Hinweise auf weitere Baustufen bzw. Bauperioden. Die diesjährigen Befunde stellen somit die Grundlage für eine Neuinterpretation der Baugeschichte im zentralen Teil der Großen Anlage dar.

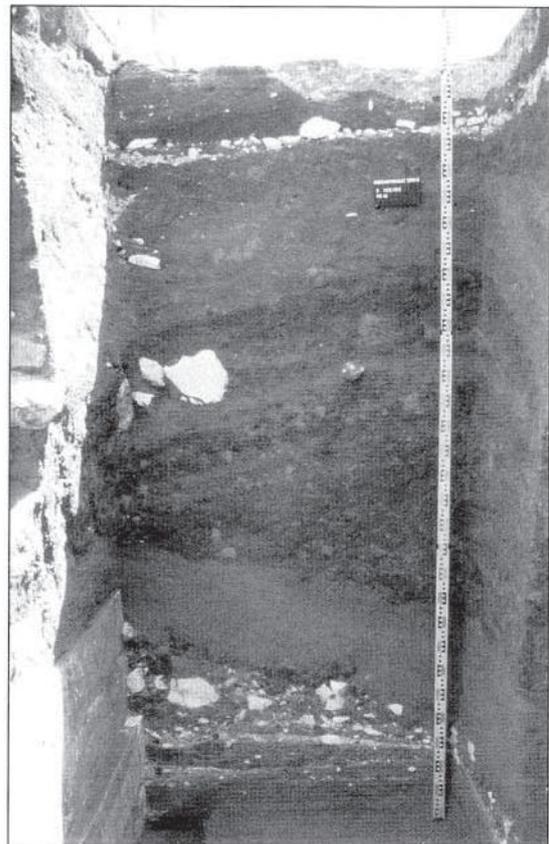
Abb.10: Ostprofil des Schnittes 103.10E.

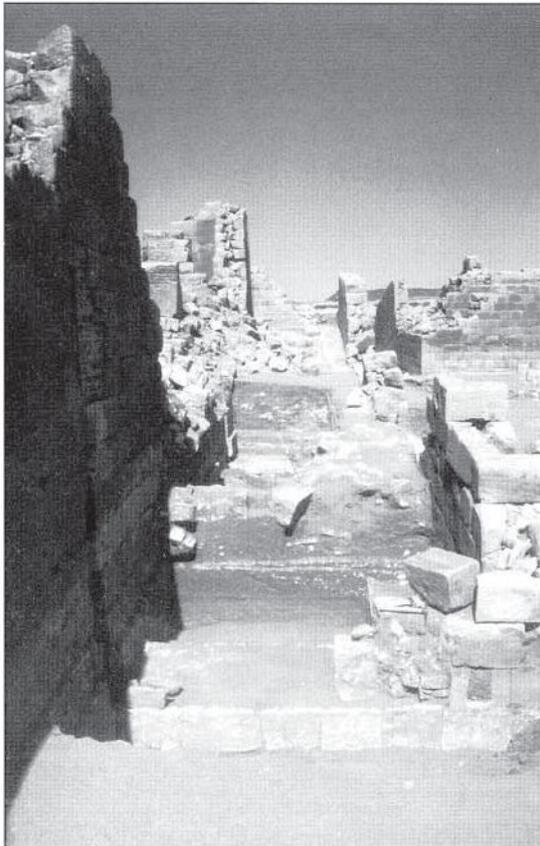
Abb. 11: Blick auf Rampe 119 von Osten während der Grabung.

Rampe 119 wurde untersucht, um die Baufuge zwischen der 5. und der 6. Bauperiode zu dokumentieren (s. Plan 1, Abb. 11-12).¹¹⁾ Die Dokumentation der Baufuge im unteren Teil der Rampe, ebenfalls ein dringendes Desiderat seit den Grabungen der 60er Jahre für die Endpublikation der Baugeschichte der Großen Anlage, bestätigt die damalige Interpretation in diesem Bereich. Neu ist die Erkenntnis, daß Rampe 119 in mehreren Baustufen erbaut wurde. Dies geht aus dem Vorhandensein mehrerer Baustraten, unterschiedlichen Blockformaten und entsprechenden Patinagrenzen an Mauer 119/108 hervor. Die ursprüngliche Rampe gehörte zur 6. Bauperiode und begann an der 1997 gefundenen Mauernische der Mauer

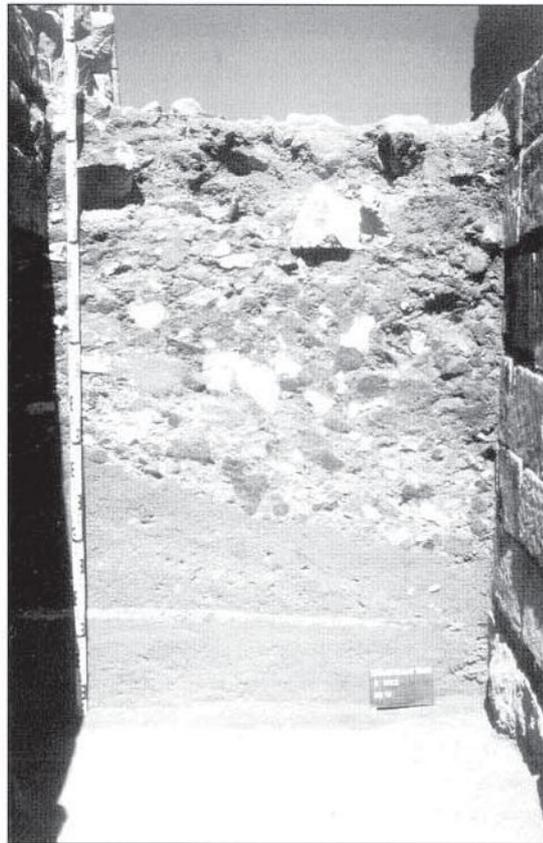
Abb. 12: Westprofil des Schnittes 1192.
