Denkmalporträt

Teer und Holzkohle aus dem Schwarzwald – Ein Salveofen bei Nordrach

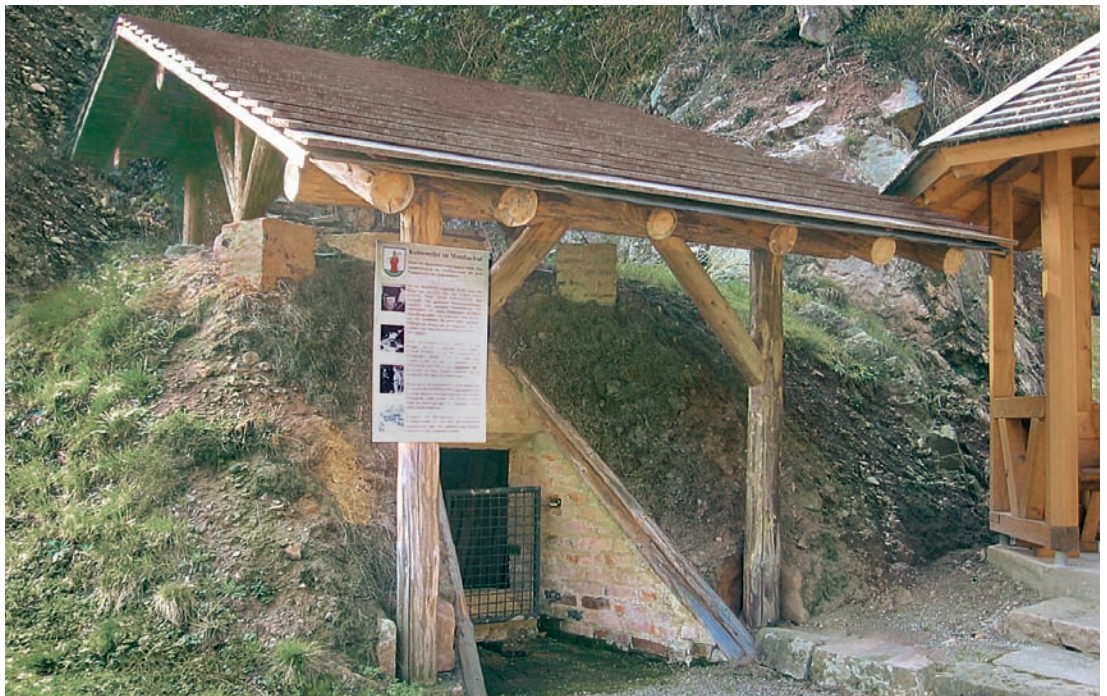
1 Zustand des Nordracher Salveofens nach der Instandsetzung 2003.

Der noch weitgehend original erhaltene Nordracher Salveofen gilt als seltener Beleg für die einst weit verbreitete Destillation von Holz im Schwarzwald. Bei Sicherungsmaßnahmen durch die Gemeinde Nordrach beließ man größtenteils den vorgefundenen Zustand. Im Mai 2003 wurde die Maßnahme abgeschlossen, seither erfährt der Besucher auf einer Informationstafel Details zum Nordracher Teerofen und dieser in Vergessenheit geratenen Technologie. Unweit des Ofens entstand ein Pavillon, der Gäste zu einer Rast einlädt.

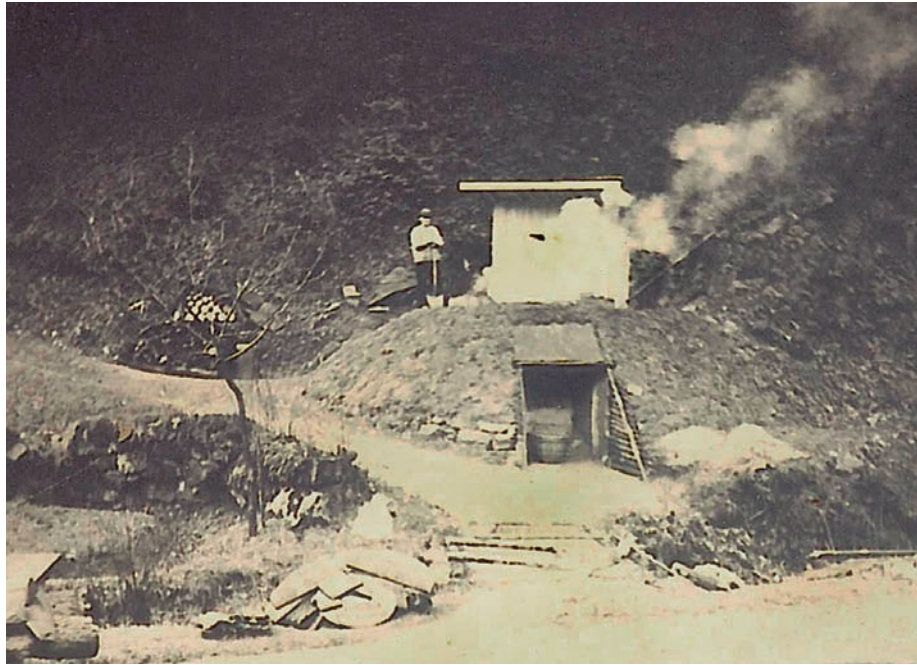
2 Der Nordracher Teerofen in Betrieb, Foto um 1950.

Ofens mit Holz und zum Ausräumen der gewonnenen Holzkohle. Während des Brands war sie zugemauert, vier gemauerte Belüftungsöffnungen erlaubten eine geregelte Brandführung. Beim Nordracher Teerofen handelt es sich um die kleinere von zwei Anlagen, die der Forstarbeiter und „Köhler“ Wilhelm Bildstein im Moosbächlestal in den 1940er und 1950er Jahren im Nebenerwerb betrieb (Abb. 2 und 3). Viele Details des Arbeitsablaufs sind von seinen beiden Töchtern zu erfahren. Nach ihren Aussagen habe ihr Vater im Ofen vor allem Holzkohle hergestellt. Offenbar war ihnen das eigentliche Ziel des Destillationsprozesses nicht mehr präsent. Sie hatten als Kinder die Aufgabe, die Belüftungsklappen in regelmäßigen Abständen zu öffnen und zu schließen. Ihr Vater habe in Lübeck in den 1940er Jahren diese Technik gelernt und nach der Rückkehr in den Schwarzwald den Ofen errichtet, der bis in die 1950er Jahre betrieben wurde.

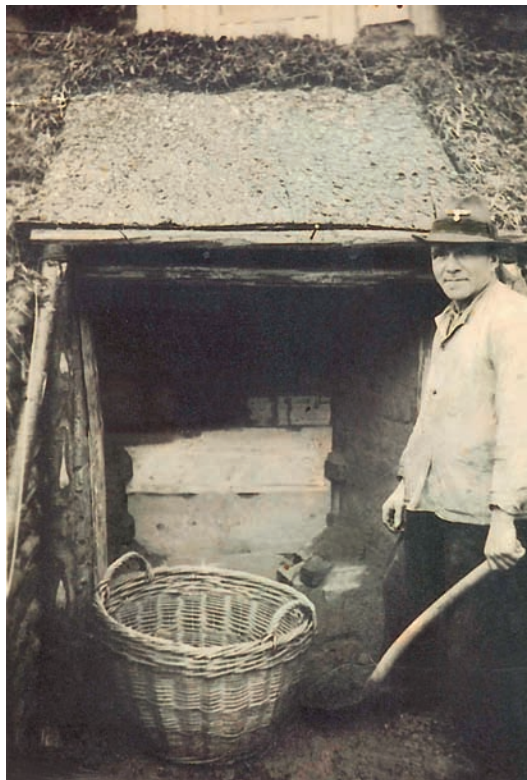
3 Wilhelm Bildstein beim Öffnen seines Teerofens nach dem Schwelbrand, Foto um 1950.
