Hofscheune wurde Sommergaststätte des Gasthauses Gerlinger Hof

Die Hofanlage Hauptstr. 20 in Gerlingen (Landkreis Ludwigsburg), eine Dreiseitanlage aus dem 18./19. Jahrhundert in Ecklage zur Eltinger Straße, ist vollständig erhalten und wird – nach Instandsetzung – heute als Gasthaus genutzt. Seit 1979 ist der Hof als Kulturdenkmal erfasst, doch drohte eine Zeit lang der Abbruch der gesamten Anlage, dann vor allem der Scheune.

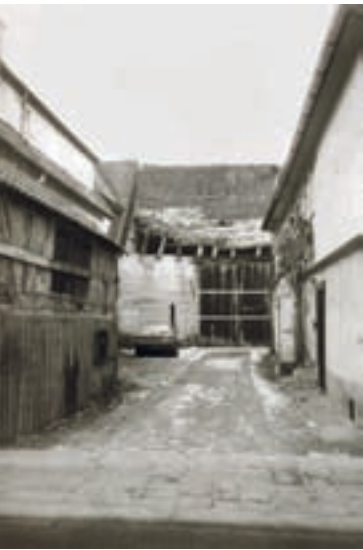
1 Scheune Hauptstr. 20 in Gerlingen von der Hofseite, Zustand 1995, mit offensichtlichen Schäden an der Dachkonstruktion.

Die Scheune schließt den Hof an der Westseite traufständig ab und wendet ihren Nordgiebel zur Eltinger Straße. Die dreijochige Mitteltennenanlage ist von der Hofseite erschlossen. Sie birgt einen Gewölbekeller, der sich ab der Eltinger Straße über die Hälfte des Gebäudegrundes erstreckt und von einem Vorgängerbau stammen dürfte. Die Traufseite zum Hof zeigte zum Zeitpunkt der Erfassung als Kulturdenkmal neben dem Tennentor einen Anfang des 20. Jahrhunderts erneuerten Wandabschnitt in Backsteinmauerwerk mit einer Remiseneinfahrt. Schon damals war die liegend ausgebildete Dachkonstruktion der Scheune durch die jahrzehntelang offene Dachhaut,

bestehend aus Nonnen- und Biberschwanz- sowie Doppelmuldenfalzziegeln, an den Fußpunkten und Pfetten stark geschädigt.

ohne Heizung, also für eine Sommernutzung. Zudem sah die Planung einen Verkaufsraum im ehemaligen Stallteil gegen die Eltinger Straße vor. Bis 1997 wurde die Scheune instand gesetzt. Allerdings musste die Dachkonstruktion mit Ausnahme der Giebel wegen irreparabler Schäden erneuert werden. Die Tenne blieb in ihrer Originalstruktur samt Torblatt erhalten, lediglich eine WC-Zelle wurde eingestellt und die Böden so hergerichtet, dass eine Bestuhlung möglich wurde. Nur wenige Fensteröffnungen wurden innerhalb von Gefachen untergebracht. Ein Dachausbau erfolgte nicht; der Dachfläche blieben daher störende Belichtungselemente erspart. Dank dieser Umnutzung konnte die Hofscheune im technisch größtmöglichen Maß an originaler, erhaltensfähiger Substanz und Struktur bewahrt werden. Sie gewann durch die konstruktionsgemäßen Reparaturen sogar an charakteristischer Anschaulichkeit zurück.

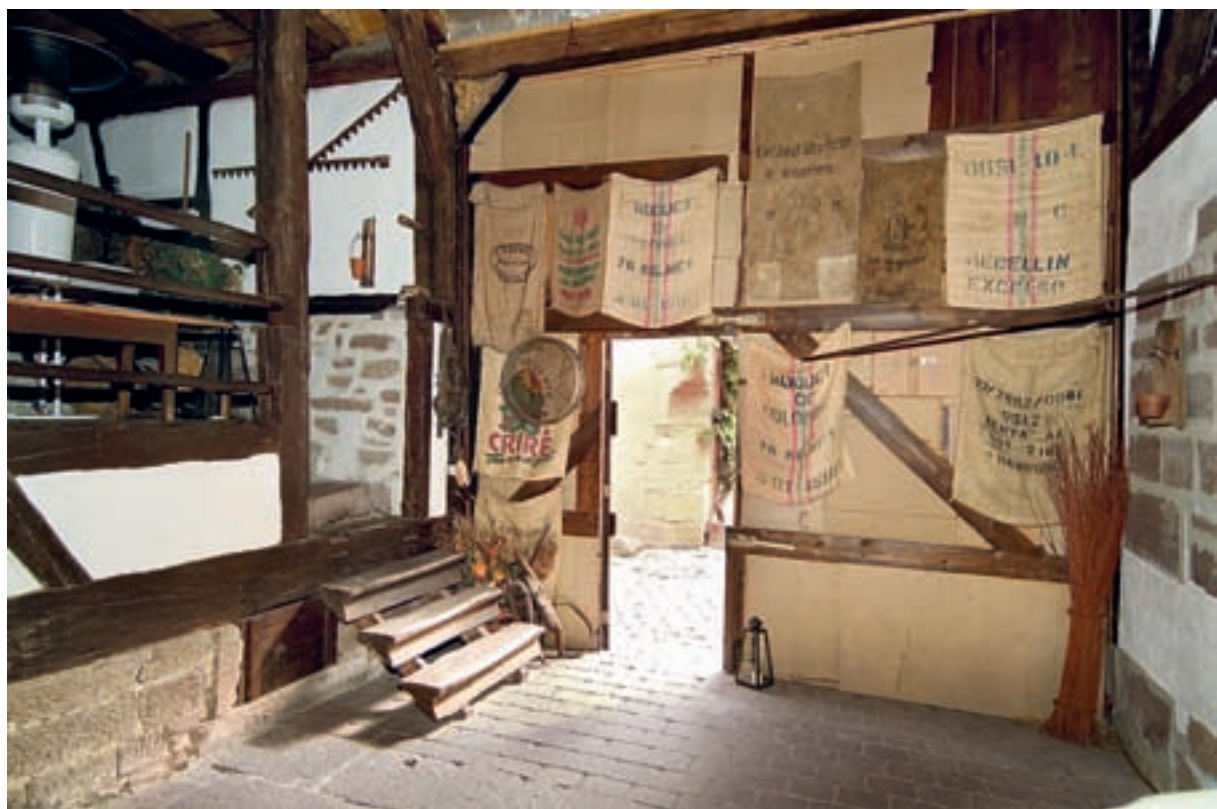
2 Die Tenne der Scheune des Gerlinger Hofes, 1997 umgenutzt zum Sommergastraum, Zustand 2007.

Obwohl die Abbruchdokumentation und damit die Voraussetzung für die Erteilung der Abbruchfreigabe vorlagen, entschieden sich die Bauherren im Zuge der Instandsetzung des Hauptgebäudes 1996 doch noch für die Erhaltung der Scheune und entwickelten eine Planung für eine Umnutzung der Tenne und des erhöhten Bereichs über dem Keller zu einem Veranstaltungsraum

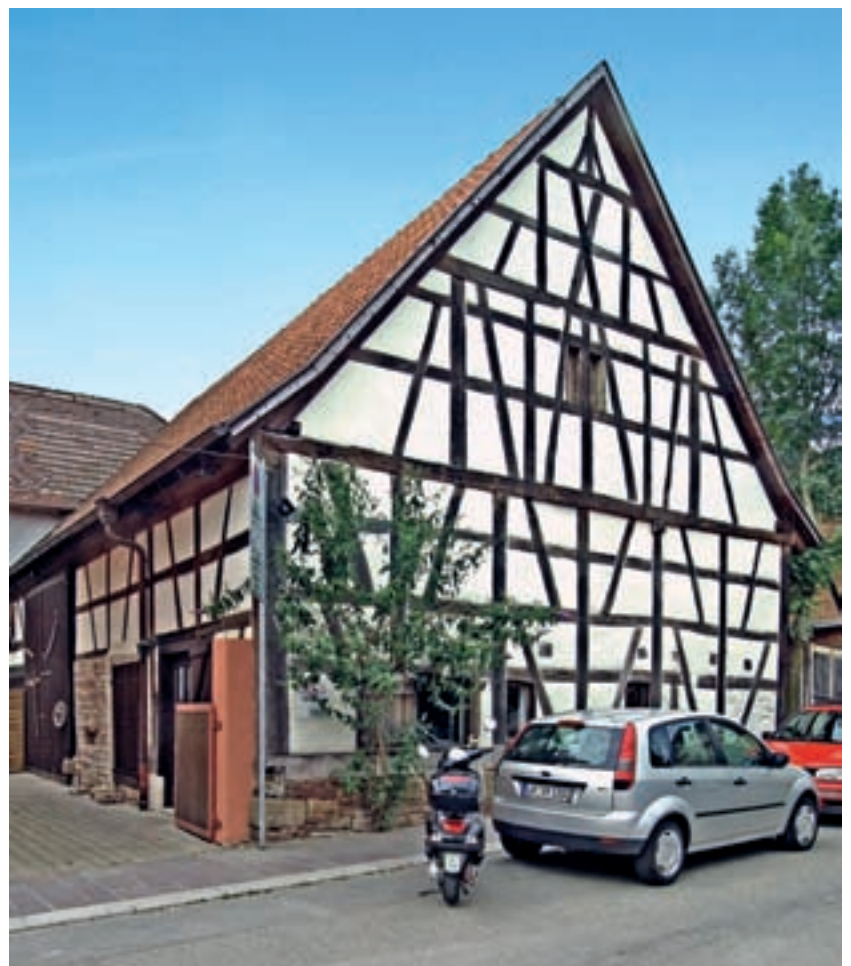
4 *Die instand gesetzte Gerlinger Hof-scheune von der Eltinger Straße gesehen, Zustand 2007.*
