Bäuerliches Einhaus in Gailingen (Landkreis Konstanz)

Erhalt durch Umnutzung zu Zahnarztpraxis und Wohnung

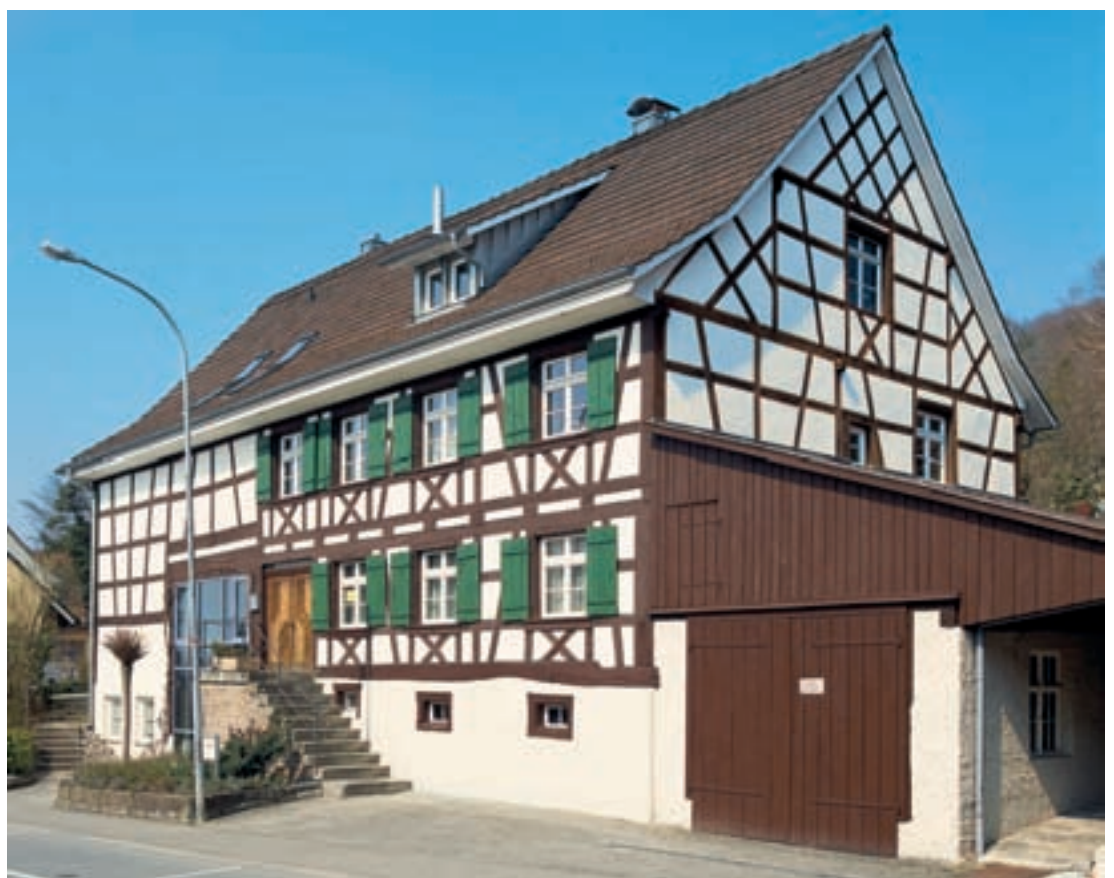
1 Das umgenutzte Bauernhaus vom Wohnteil her gesehen. Der Schopf im Vordergrund dient heute als Garage.

Erfreulich ist auch, dass ein jüngerer Schuppen an der Giebelfront erhalten und als Garage umgenutzt wurde.

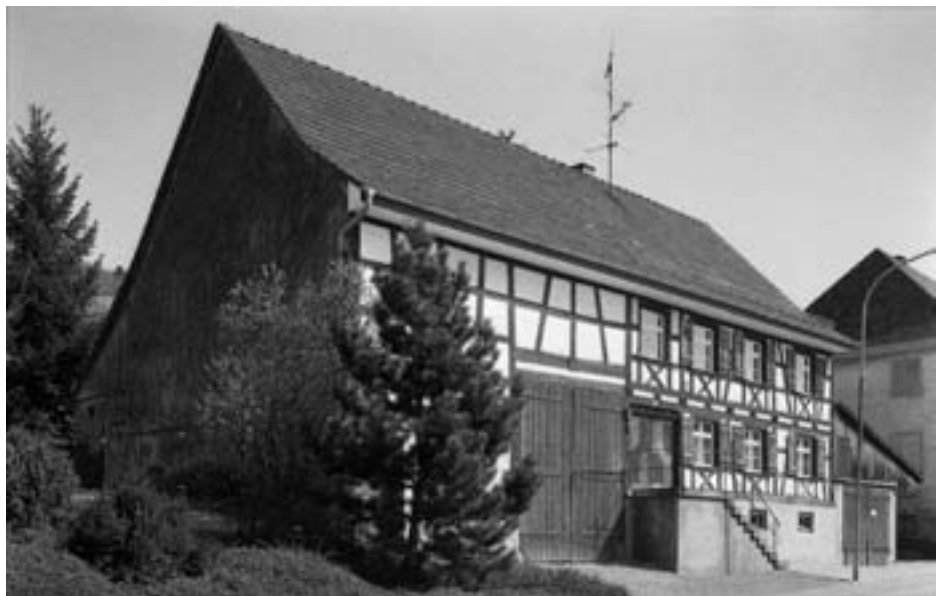
2 Das bäuerliche Einhaus 1989 vor seiner Umnutzung.

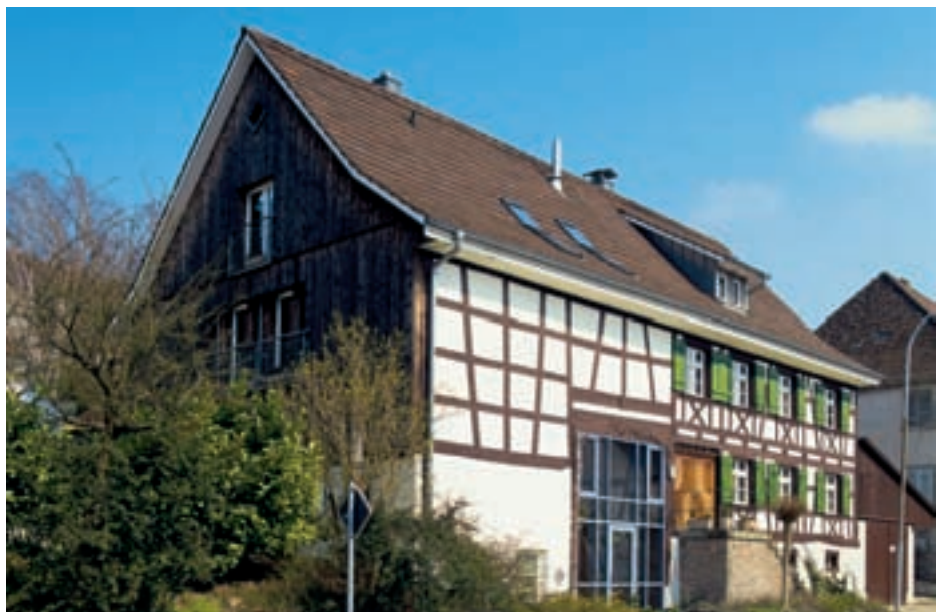
3 Das Gebäude aus dem gleichen Blickwinkel heute.

Für eine gute Belichtung der Praxis wurde die Scheuneneinfahrt mit einer Stahl-Glas-Konstruktion anstelle des Scheunentores geöffnet. Am stallseitigen Giebel bestand eine verbretterte Fachwerkkonstruktion ohne historische Gefache, er bot vielfältige weitere Belichtungsmöglichkeiten. Bedingung für neue, zusätzliche Belichtungselemente war, dass sie sich in Format und Gestaltung deutlich von der historischen Befensterung des Wohnteiles unterscheiden mussten. An der Rückseite des Ökonomieteils wurde ein für die Denkmaleigenschaft des Anwesens nicht relevanter, landwirtschaftlicher Anbau aus der ersten Hälfte des 20. Jahrhunderts abgebrochen und, da ohnehin die Durchgänge zum Hauptgebäude bestanden, durch eine schmalere Wider-

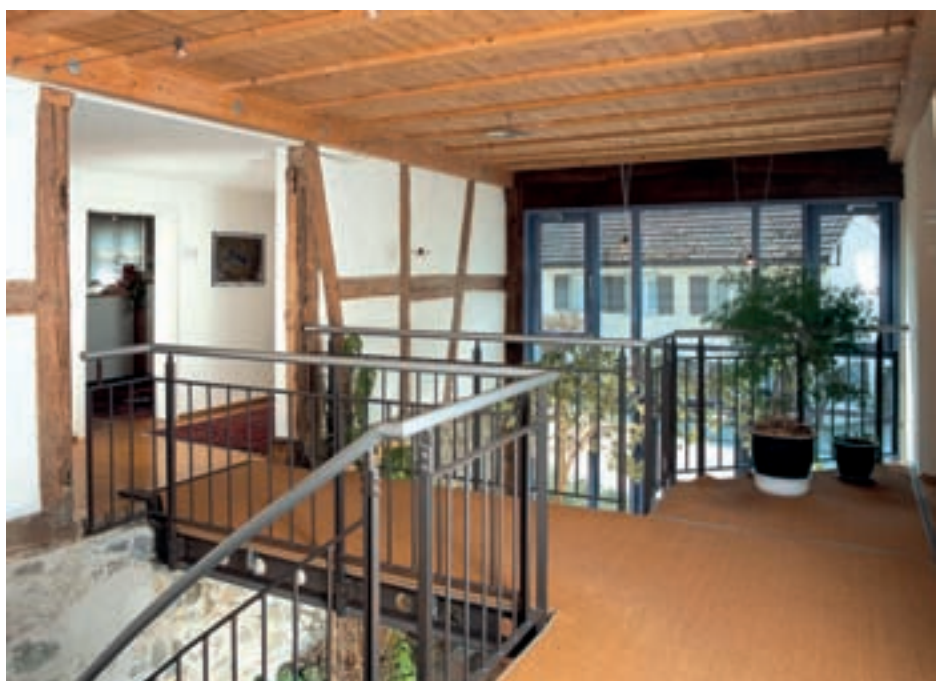
4 Die ehemalige Tenne ist im Eingangsbereich von der Straße her zweigeschossig. Nach rückwärts ist eine Zweiteilung durch eine Stegkonstruktion deutlich als moderne Zutat zu erkennen.

ten. Der Wohnteil des Einhauses mit getäferter Stube blieb dabei im Wesentlichen – natürlich mit erneuerter Infrastruktur – unverändert erhalten. Im Scheunenteil konnten die Praxisräume mit zusätzlichen Zwischenwänden so angeordnet werden, dass die historische Konstruktion bewahrt blieb und die Tenne in ihrer vollen Höhe und Breite einen großzügigen Eingangsbereich bildet. Nach rückwärts ist eine Zweiteilung durch eine Stegkonstruktion deutlich als moderne Zutat ablesbar.
