Denkmalporträt

„Vom Eise befreit...“ Der alte Eisbrecher von Edingen (Rhein-Neckar-Kreis)

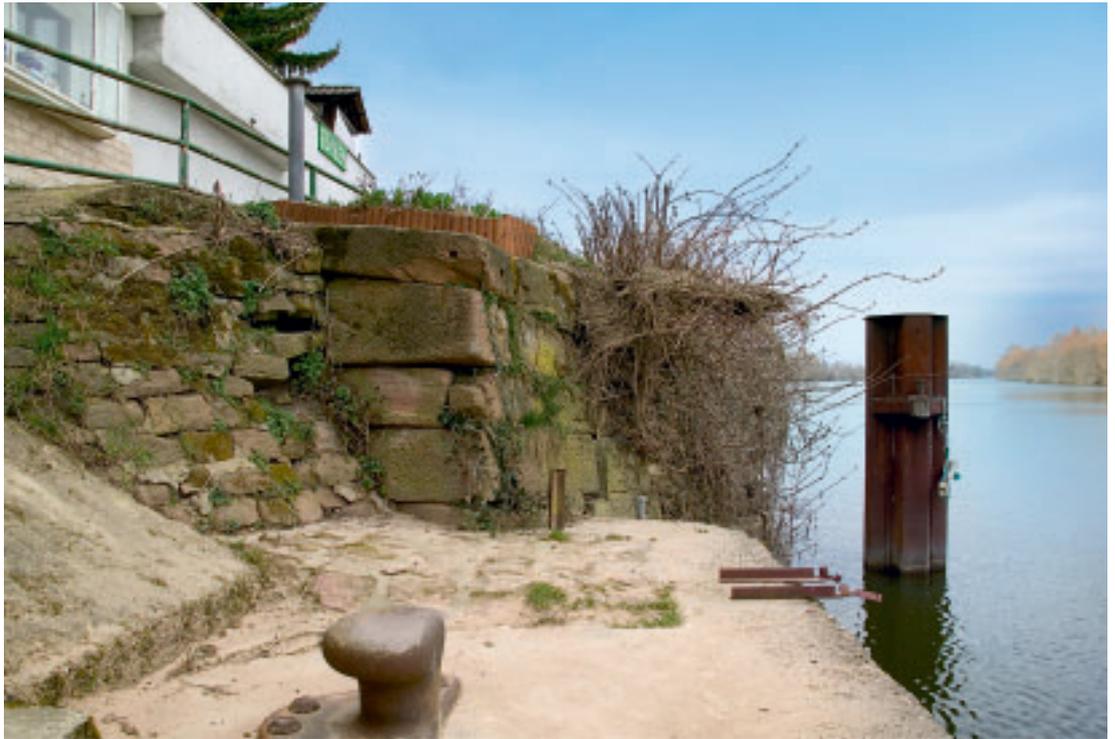
Am Neckar in Edingen ragen die Reste einer ehemals gewaltigen zweiteiligen, über 2 m hohen Trockensteinmauer aus schweren Sandsteinblöcken bastionsartig in den Fluss (Abb. 1). Bereits auf den Karten des Gemarkungsatlas aus den Jahren 1874 bis 1889 ist ein Steinbollwerk mit etwa je 30 m Schenkellänge eingezeichnet, unmittelbar an die Grundstücke zum Neckar anschließend (Abb. 2). Welche verheerenden Zerstörungen der Neckar anrichten konnte, zeigte die vielleicht größte Naturkatastrophe, die bis dahin in Edingen dokumentiert worden war: der Eisgang des Frühjahrs

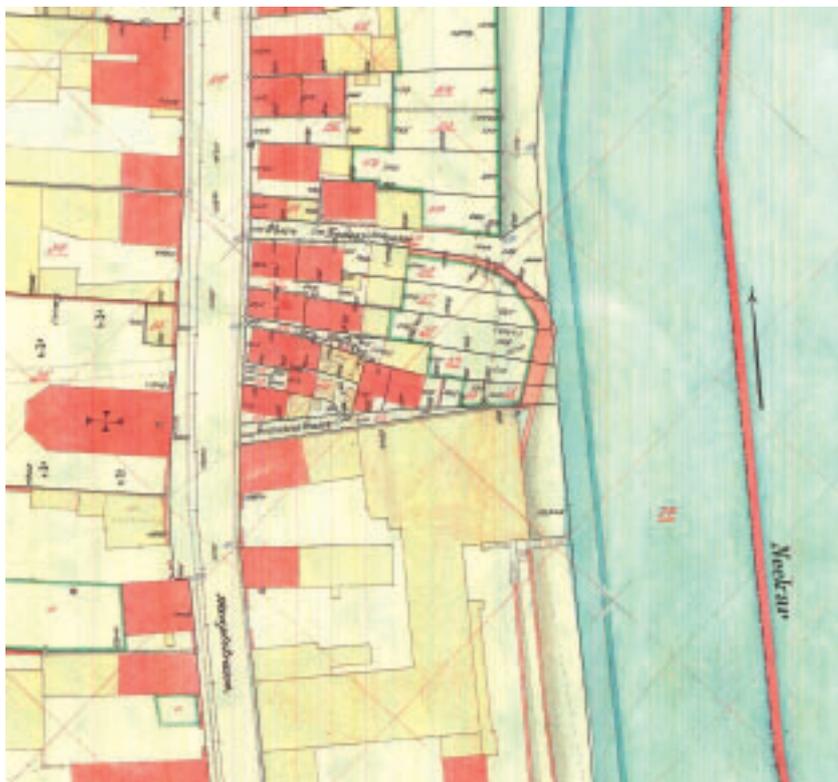
1 Ausschnitt von Edingen mit Eisbrecher, Gemarkungsatlas 1774 bis 1798 (StVA Heidelberg).

Gemarkungsatlas in der zweiten Hälfte des 19. Jahrhunderts nachweisen. Möglicherweise war ein Eisbrecher, wie im Zusammenhang mit dem schweren Eisgang des Jahres 1784 beschrieben, hier aber schon früher vorhanden, wie die Entwurfszeichnungen für einen Hochwasser- und Eisgangschutz aus den 1740er Jahren nahelegen. Der Eisbrecher von Edingen ist daher wohl das älteste Kulturdenkmal zum Uferschutz am Neckar und nicht erst Ergebnis der Neckarkanalisation aus der ersten Hälfte des 20. Jahrhunderts.
