Ortstermin

Alle Neune! Die Rettung der Holzkegelbahn in Salem-Weildorf (Bodenseekreis)

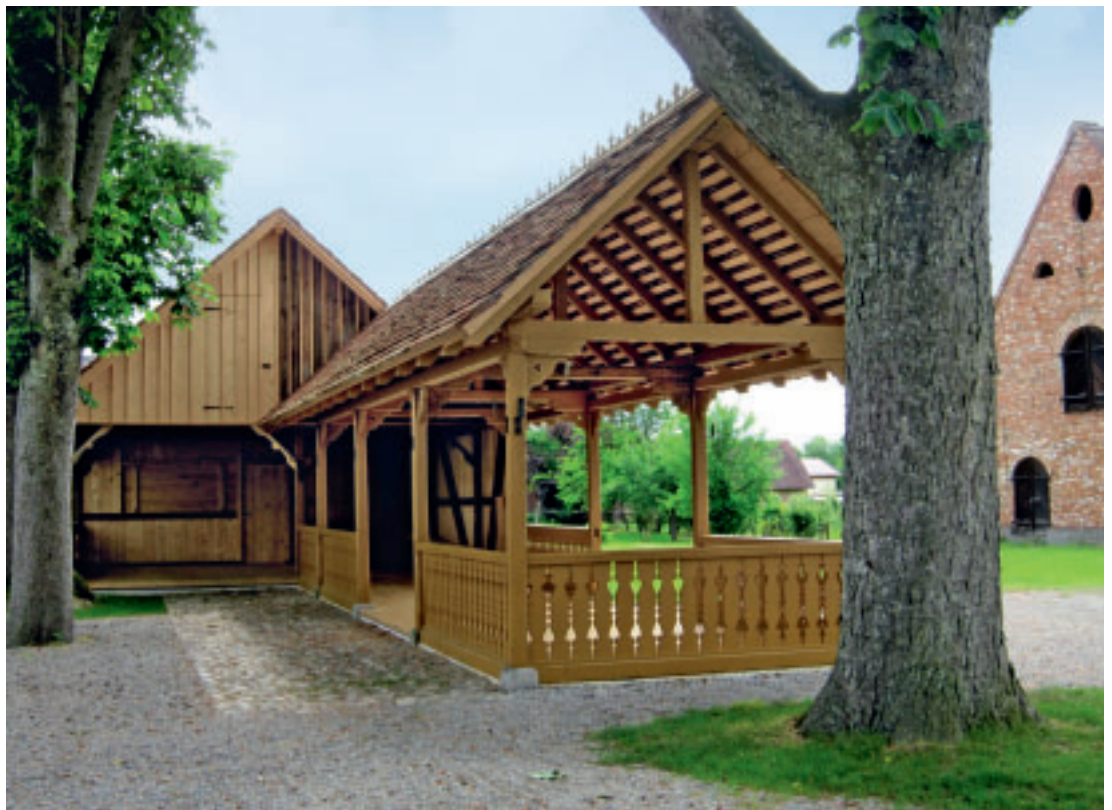
Die Holzkegelbahn hatte zwar großen Schaden genommen. Dennoch war es den in der Denkmalpflege erfahrenen Zimmerleuten möglich, nach vorsichtigem Rückbau vergleichsweise viele Elemente der ursprünglichen Anlage beim Aufbau auf neuem Fundament wiederzuverwenden. Fehlende Teile wurden nach historischer Vorgabe ergänzt. Die mit Altmaterial vervollständigte Biber-schwanzdeckung konnte wieder genutzt werden. Mit Kegelbahn und Biergarten wurde ein wichtiger Bestandteil des Kulturdenkmals Gasthof Adler und des historischen Ortsbildes gerettet – ein seltenes Zeugnis vergangenen dörflichen Lebens, das für zukünftiges dörfliches Leben den passenden Rahmen bieten wird. Es bleibt zu wünschen, dass sich auch für den Eiskeller noch eine denkmalgerechte Nutzung findet. Gut Holz!

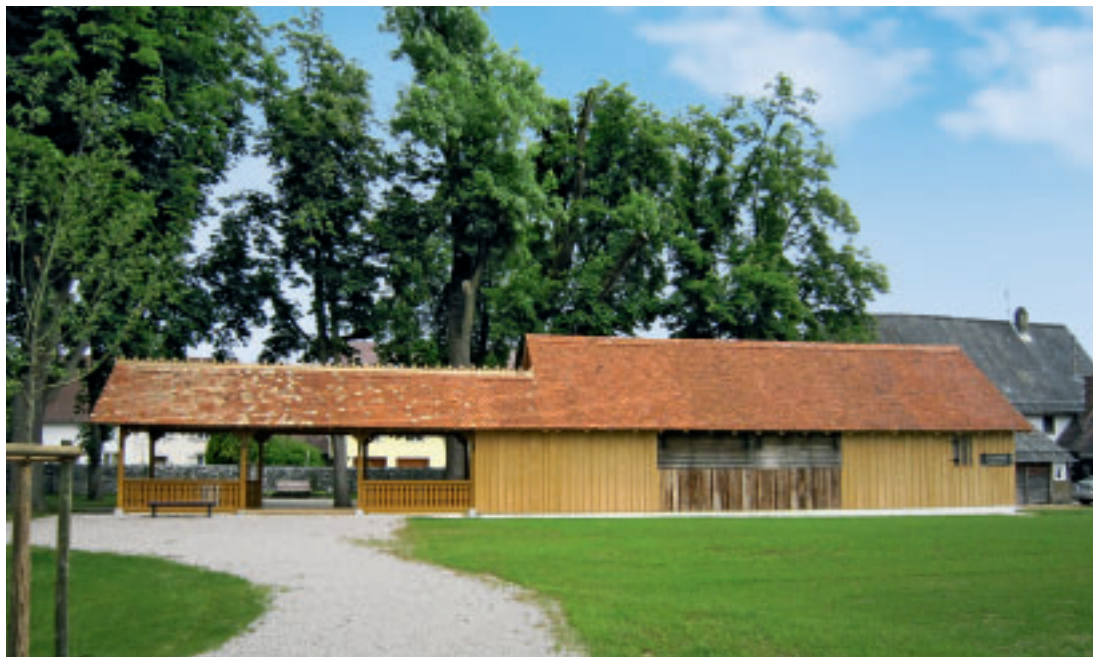
1 Der Kernbau von 1901, eine Trinkhalle mit integrierter Kegelbahn, wurde um 1905 mit einem schmaleren und niedrigeren Anbau um 10 m auf eine Gesamtlänge von etwa 25 m erweitert. Hinter der Kegelbahn die hohen Kastanien des Biergartens.

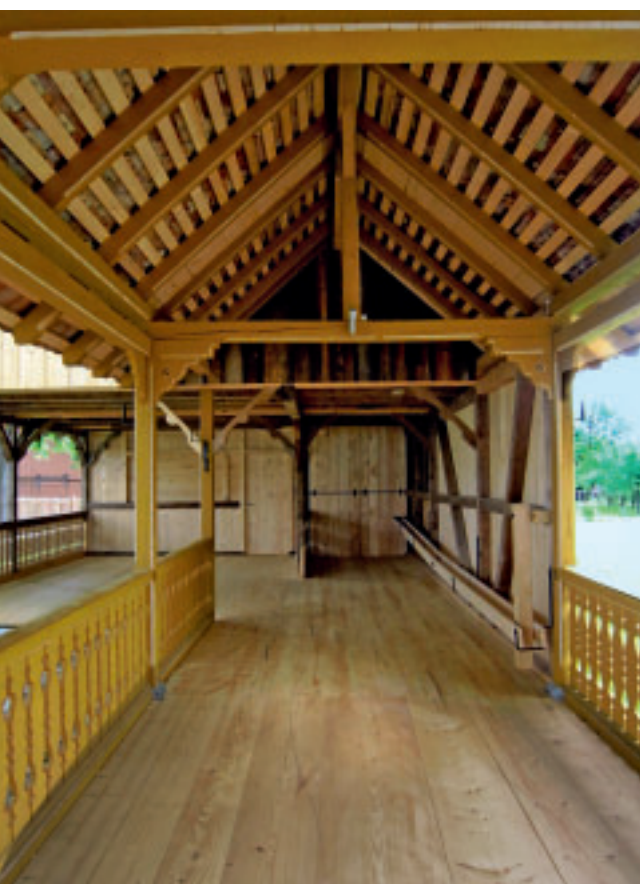
2 An Ruhetagen sichert eine verschlossene Tür das hintere Ende der Kegelbahn mit ihrem Kugelfang, rechts der Kugelrücklauf, links die Trinkhalle mit Durchreiche zum Ausschank. Gut ablesbar der zweite Bauabschnitt: der jüngere Anbau mit seinen nach Befund farbig gefassten Hölzern.
