In Ingelfingen steht eines der ältesten Häuser Deutschlands

Gesucht wird eine Nutzung

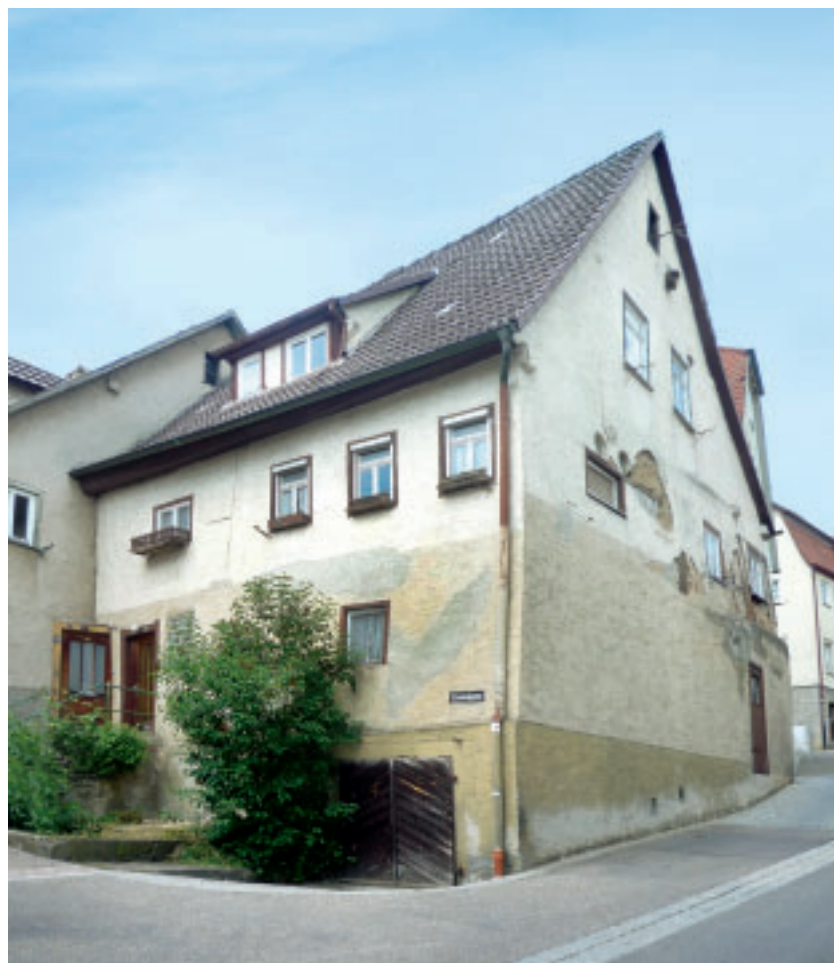
3 Bohlenstube im Haus Schmiedgasse 15 in Ingelfingen, Zustand 2013.

Das dreigeschossige, heute verputzte Fachwerkhaus ist von der südlichen Traufseite über eine Außentreppe erschlossen. Sein Unterbeziehungswise Hanggeschoss birgt einen aus Bruchsteinen gemauerten, in Firstrichtung gewölbten, wahrscheinlich älteren Keller. Der darüber aufgehende Fachwerkaufbau zeichnet sich durch zwei Ebenen übergreifende Geschossständer aus und ist in jeder Ebene zweizonig organisiert mit ursprünglich je zwei Längs- und zwei Querzonen, also jeweils vier Räumen. Im niedrigen Hochparterre befinden sich Werkstatt und Kleinviehstall. Das eigentliche Wohngeschoss darüber weist eine Eckstube mit Bohlenwänden und einer heute äußerst seltenen Tonnendecke auf. Die originalen Eckständer sind erhalten. In ihren Nuten sitzen die etwa 13 cm starken Bohlen. Die Balken der Tonne haben breite Fasen, wobei der Tonnenscheitelbalken vor den Auf-

lagern jeweils durch das Profil in Gestalt eines hornförmigen Zweizacks ausgezeichnet ist. An der nordöstlichen Schmalseite befand sich ursprünglich – zu erkennen am durchlaufenden Brüstungsbrett – ein Band von Fenstern, durch die die Bewohner hinauf zur Burg, seit 1394 Ruine, blicken konnten. Beim Gebäude dürfte es sich aufgrund von Lage und Raumstruktur um das Wohn-

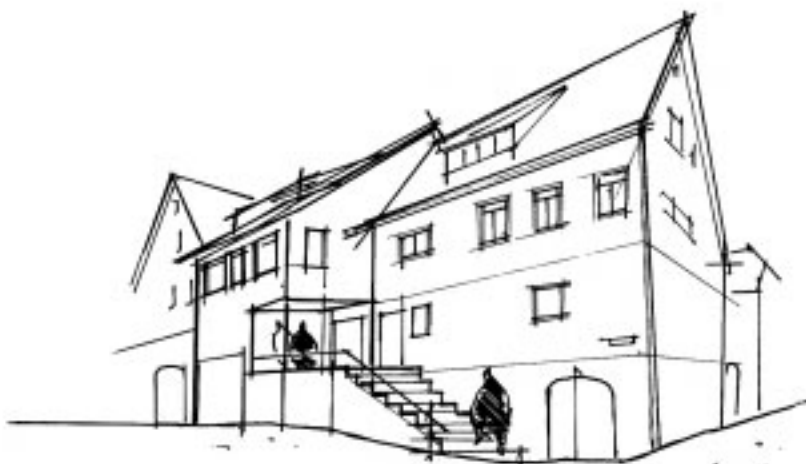
6 Ansicht des Eckhauses Schmiedgasse 15 mit Nachbarneubau in vorweggenommenem Umbau, erstellt von Karsten Klenk.
