Kelter und Zehntscheuer in Denkendorf Zum Abschluss ihrer Renovierung

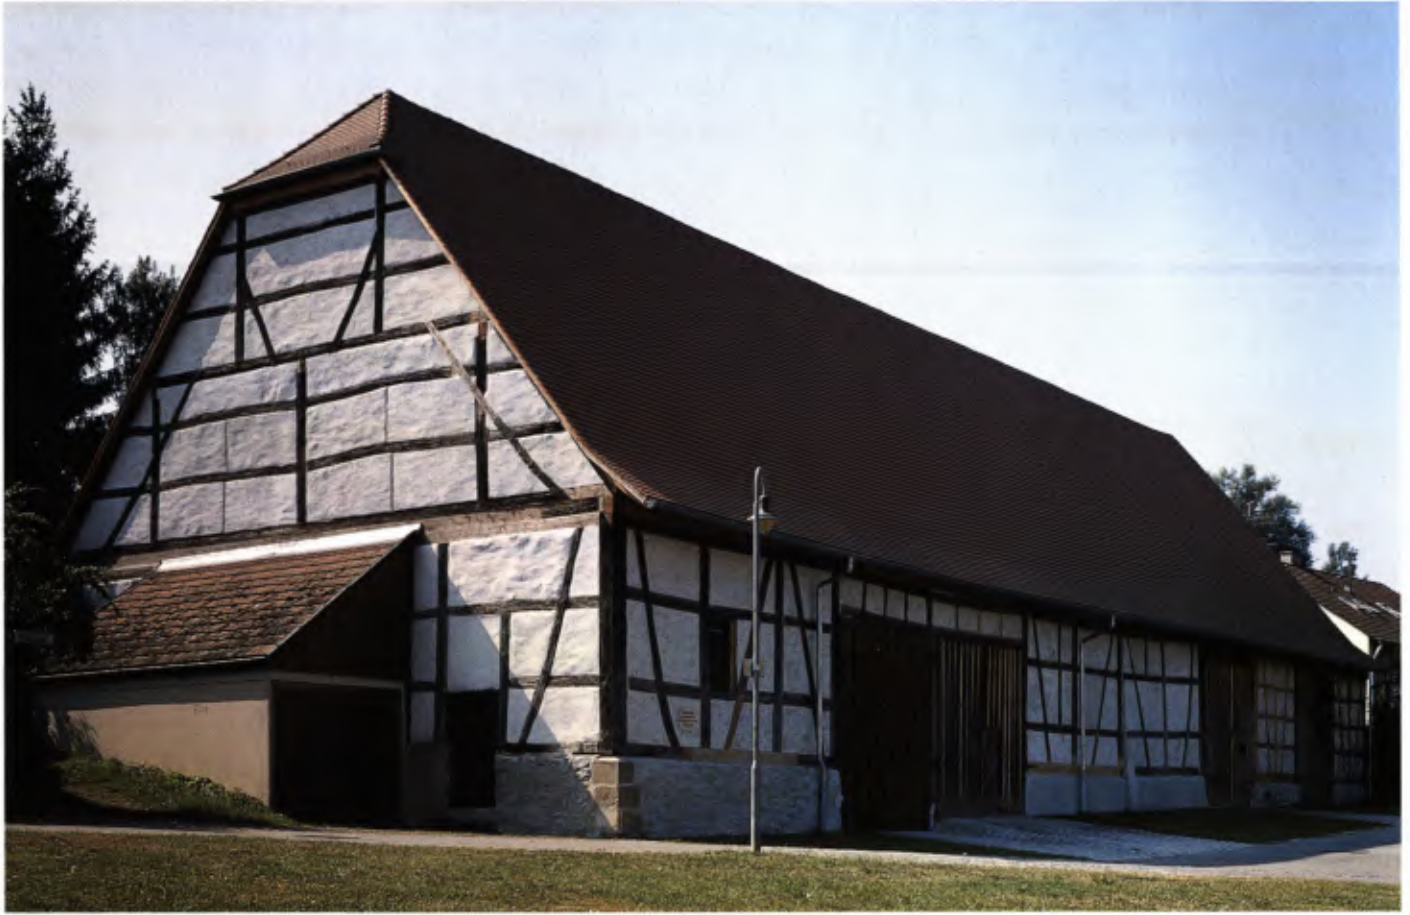
2 Die Zehntscheuer im Wirtschaftshof wurde zwischen 1998 und 2001 saniert.

In drei Abschnitten konnte die Sanierung endlich und mit glücklichem Ausgang durchgeführt werden. Die ersten beiden Bauabschnitte, welche ohne „hochprozentige“ Förderung durch das Landesdenkmalamt und die Denkmalstiftung überhaupt nicht realisierbar gewesen wären, hatten zum Ziel, das Gebäude wieder standsicher zu machen: Instandsetzung des Tragwerkes, Sichern des Sockelmauerwerkes, Erneuern der Dachhaut.

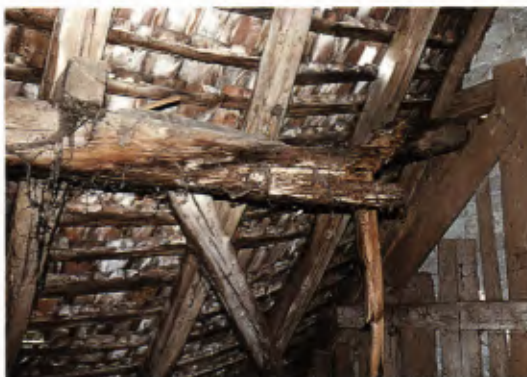
3 Zehntscheuer, Schadensbild des südwestlichen Dachstocks mit gebrochenem Stuhlrähm, 1996.

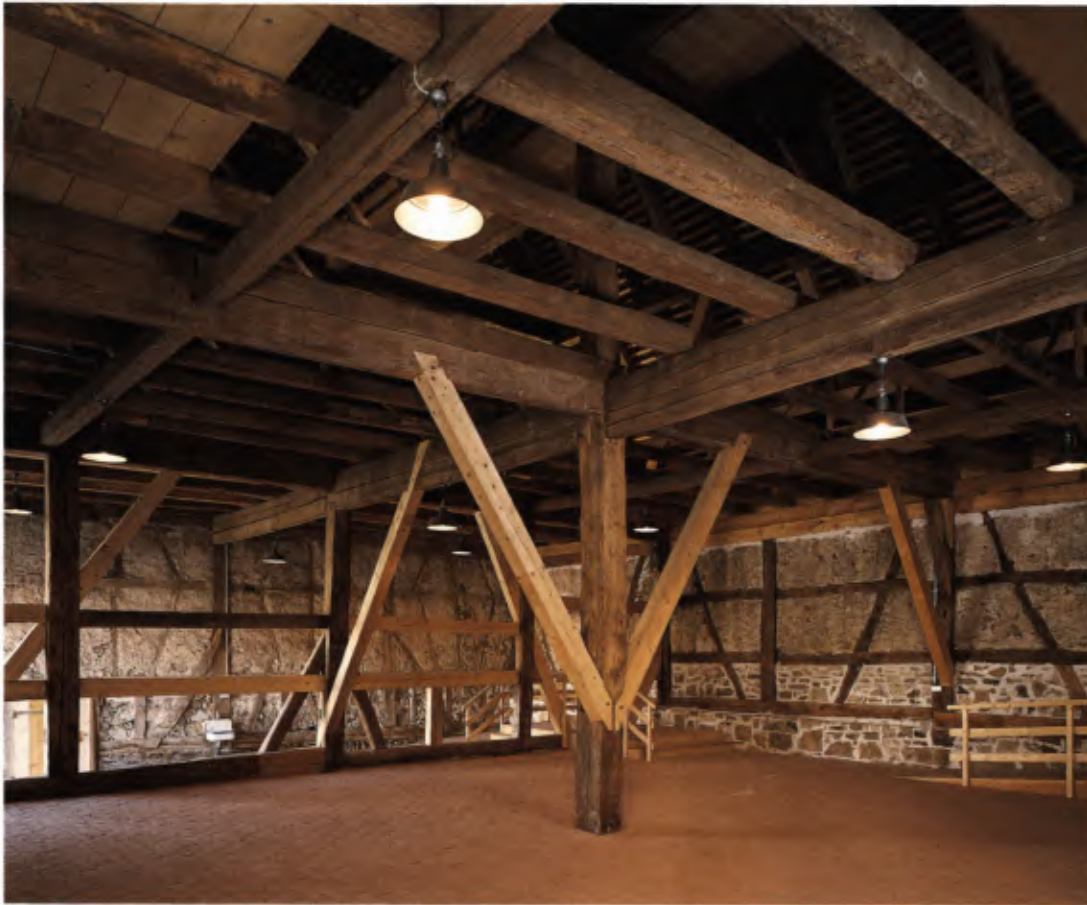
4 Die Zehntscheuer nach ihrer Renovierung mit repariertem Tragwerk und neuem Ziegelbelag.

Damit eine Nutzung in diesem Stadium bereits möglich war, begnügte man sich für den Gehbelag zunächst mit einem Splittboden. Im dritten Bauabschnitt wurden ergänzende Reparaturmaßnahmen an der Nordfassade durchgeführt; außerdem wurde der Splittbelag durch einen trittfesten Ziegelbelag ersetzt.
