# Die ehemalige katholische Kirche in Angelbachtal-Eichtersheim und andere Kirchenumnutzungen im Rhein-Neckar-Kreis

Rainer Laun

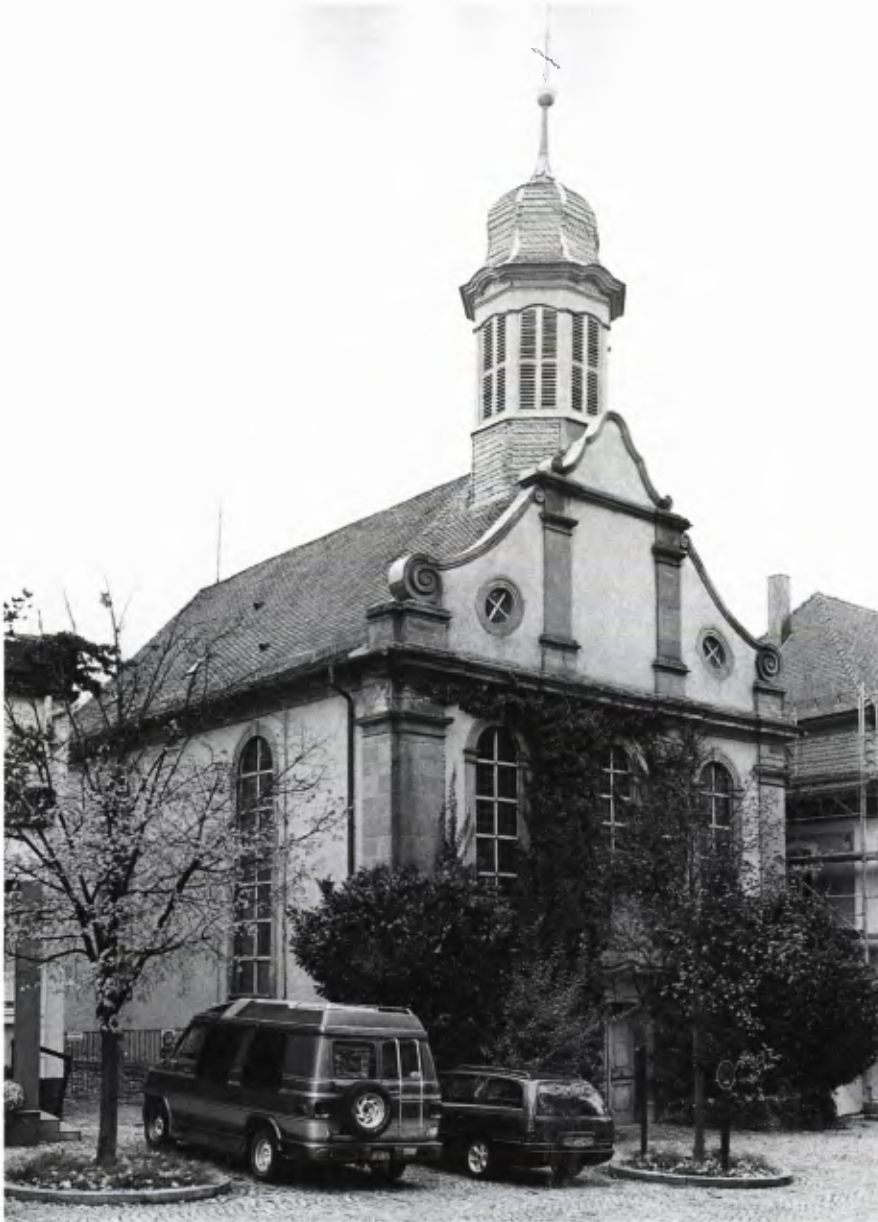
■ 1 Eichtersheim, Blick auf die Fassade der spätbarocken, früheren Kirche.

Form und mit einem Anspruch Ausdruck verliehen, der auch heute noch beeindruckt. Die Kirche, ein Saalbau von 1782 mit dreiseitigem Chorschluß, ist Bestandteil dieser Gruppe von Herrschaftsgebäuden, die als Sachgesamtheit ein Musterbeispiel abgeben für einen in der Spätbarockzeit repräsentativ ausgebauten

Feudalsitz des Landadels. Die Kirche ist durch Pilastergliederungen, einen Schweifgiebel und den Dachreiter herausgehoben. In ihr befindet sich noch die ehemalige Familiengruft.

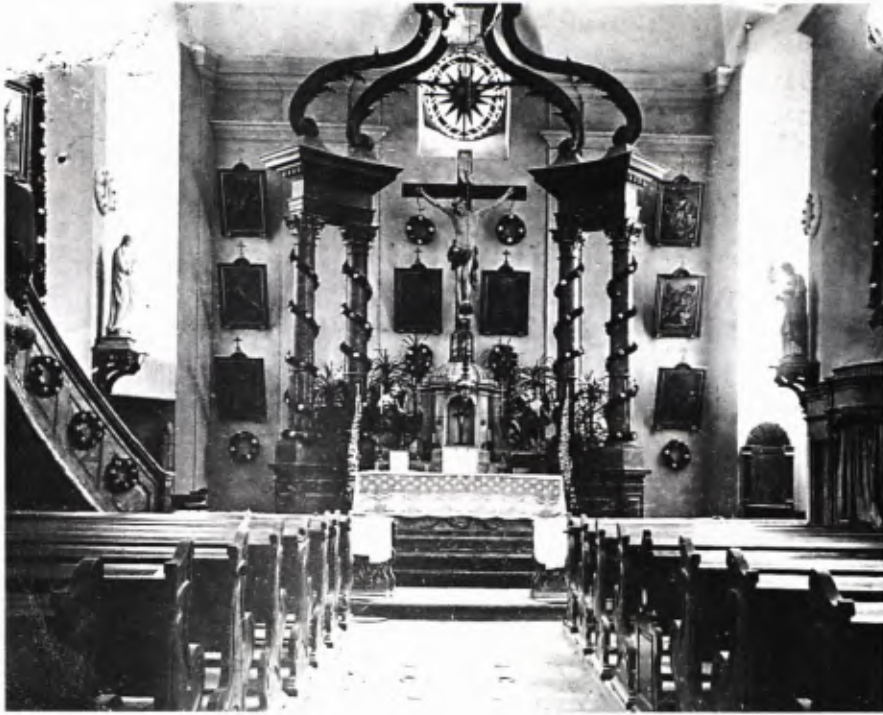
■ 2 Eichtersheim, die Ausstattung der ehemaligen Kirche, Blick zum Altar.

Die Umnutzung zum Bildhaueratelier hatte in diesem Fall nur unwesentliche substantielle Eingriffe am Gebäude zur Folge: Um den ca. 180 qm großen Raum funktional besser organisieren zu können, wurden unter und auf der Empore Trennelemente eingebaut, um vom Werkstattbetrieb abgeschlossene Besprechungs- und Arbeitsmöglichkeiten zu schaffen. Das
