Die Kelter in Beuren wird Festsaal

Sabine Weyrauch

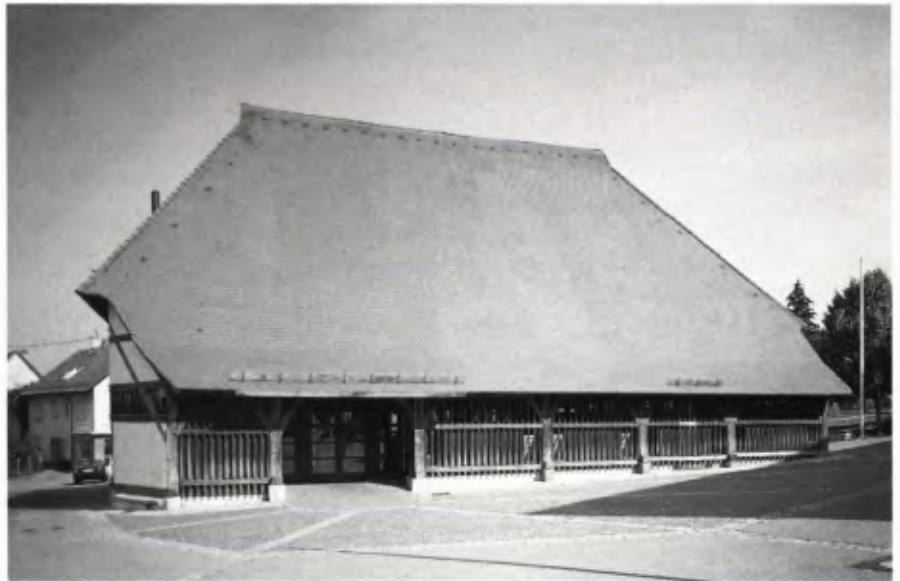
■ 1 Die Kelter in Beuren (Kr. Esslingen) nach ihrer Instandsetzung, heute Festhalle der Gemeinde.

Das Erscheinungsbild des Gebäudes wird geprägt vom großen, tief herabgezogenen Walmdach mit den charakteristischen Eulenlöchern. Die Fachwerkwände erhalten ihre Aussteifung durch auffallend lange Steifbänder. Einzelne Gefache enthalten anstelle der üblichen Ausfachung eine Vergitterung mit senkrecht gestellten Vierkantstäben. Die Längsseiten sind gegliedert mit kräftigen Stützen auf Steinkonsolen, ursprünglich ganz offen, waren später mit luftdurchlässigen Gattern und Lattentoren verschlossen.

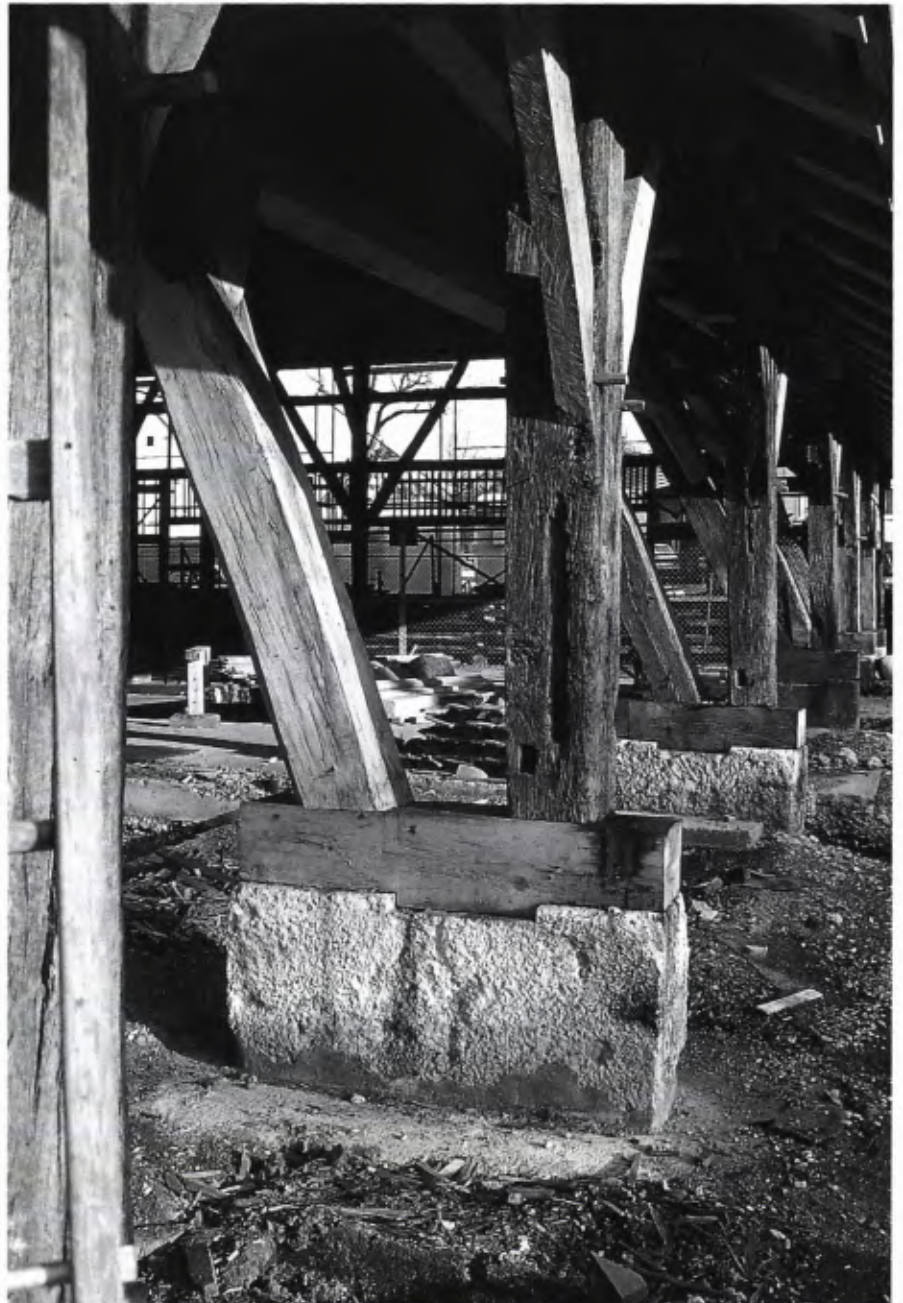
■ 3 Die Kelter während den Instandsetzungsarbeiten.

einer sorgfältig erarbeiteten Bauaufnahme in Auftrag gegeben. Die zunächst veranschlagte Summe für die Substanzsicherung mußte bald nach oben korrigiert werden, da der Schadensumfang – wie sich während der Bauarbeiten herausstellte – größer war als zunächst angenommen.

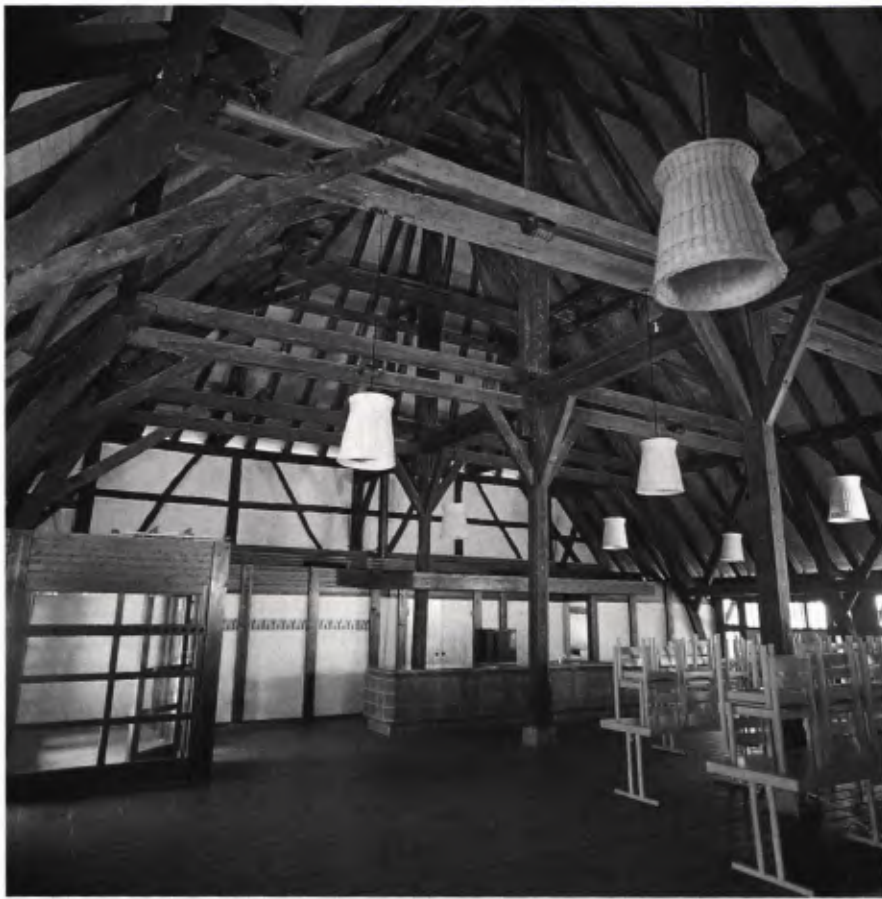
■ 4 Die Festhalle im früheren Kelterraum.

Zeit um 1500. Der Raum, in welchem vier bis fünf Kelterbäume Platz fanden, ist durch fünf in der Mittelachse stehende Stützen in zwei Schiffe geteilt. Das Dachgerüst zeigt eine Kombination aus vergatterten liegenden Stühlen und mächtigen, auf den Mittelstützen aufsitzenden Hängesäulen bzw. Firststützen.

Das nach der Fertigstellung 1985 sich präsentierende Ergebnis hat sich inzwischen zu allseitiger Zufriedenheit bewährt. Es überzeugt durch bewußte Beschränkung auf das Wesentliche, ohne Abstriche bei den derzeitigen Nutzungsansprüchen abzuverlangen. Der Kelterraum von einst hat auch bei der Nutzung als Festsaal seine großartige Wirkung bewahrt. Das imposante Dach hat keinerlei Störung durch Aufbauten, Verglasung oder dergleichen erfahren. Das zum Charakteristikum der Kelter gehörende Erscheinungsbild mit Gattern und Lattentoren konnte durch eine (vor die neue Verglasung der Längswände) gestellte Verstärkung in gelungener Weise tradiert werden.
