Konservierung, Schutz und Präsentation der römischen Thermenruine in Badenweiler

Jürgen Köhler

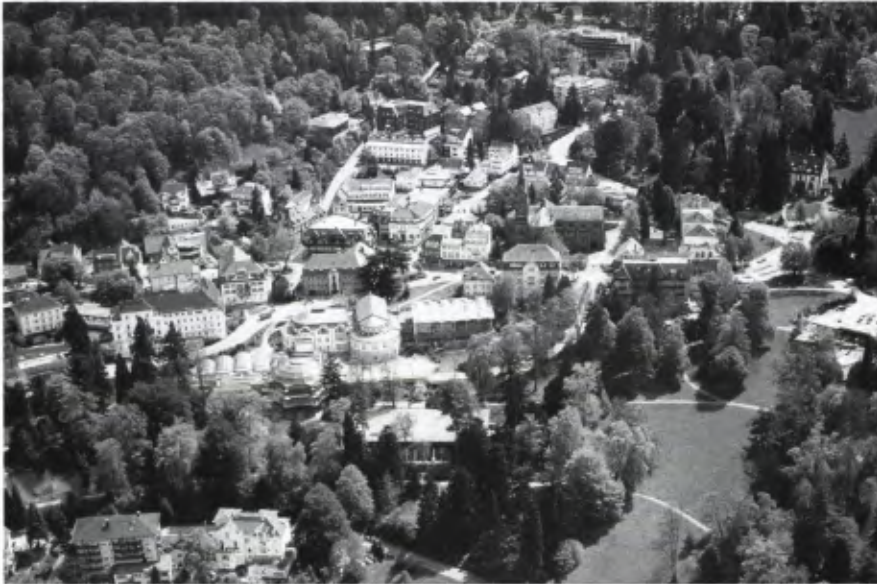
■ 1 Die Fläche in der unteren Bildmitte der Luftaufnahme ist das Schutzdach von 1953 über die römische Thermenruine. Oberhalb sieht man (von links nach rechts) das Kuppelbad (1981), hinter dem Außenbecken das Marmorbad (1875), das Lindebad (1957) und ein Stück weiter oben die Kirche, bei der erst jüngst wieder mächtige römische Mauerreste eines Tempels ergraben wurden. Der geplante Schutzbau soll noch sehr viel größer werden – das Foto läßt erkennen, wie heikel die Einpassung eines 60 m langen Bauwerkes in den Kurpark mit seiner kleinteiligen Randbebauung sein wird.

Die beiden Weltkriege verhinderten, daß daraus etwas wurde. Das 100 Jahre alte Schutzdach mußte um 1950 abgetragen werden. Es wurde 1953 vom Bezirksbauamt Freiburg durch das Flachdach ersetzt, das im Moment noch die Ruine notdürftig schützt – ursprünglich ein Bauwerk von großer Leichtigkeit: Schlanke Rundstützen tragen die mit Voluten versehenen Stahlpfetten, darüber Bretterbinder, auf denen die mit Bitumpappe bedeckte Holzschalung ruht.

Leider ist davon nicht mehr viel zu sehen. Die Glasoberlichter mußten vor einigen Jahren geschlossen werden, weil es hinein regnete, und die elegante Stahlkonstruktion mußten wir durch klobige Fachwerkbinder verstärken, weil sie den Vorschriften nicht mehr genügte. An der Nord- und an der Südseite wurde die überdeckte Fläche mit zeltartigen Konstruktionen erweitert, um wichtige Ruinenteile in den Schutz einzubeziehen. Es wurde mit der Zeit immer deutlicher, daß dieses Dach den Anforderungen nicht mehr genügte.

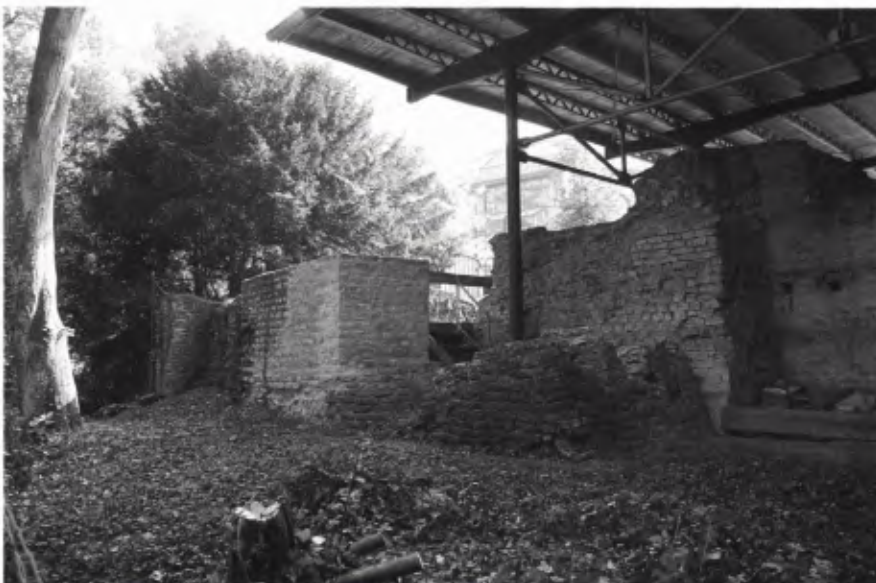
■ 7 Die Nordostecke der Thermen, Zustand 1995.

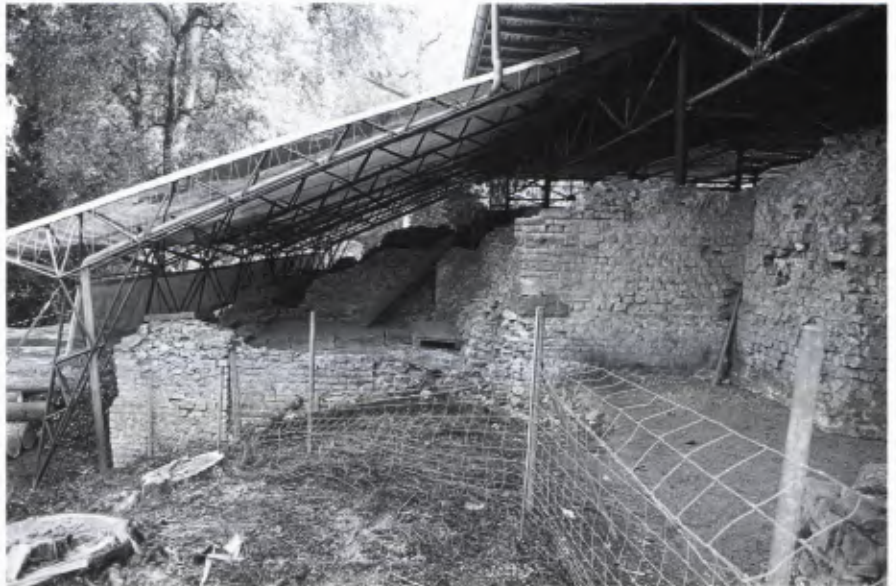
■ 8 Der Nordteil der Thermen mit seinem provisorischen Zeltdach.
