Gerhard Fingerlin: Grabungen des Landesdenkmalamtes
in einer römischen Villa am Hochrhein
(Grenzach, Gem. Grenzach-Wyhlen,
Kreis Lörrach)

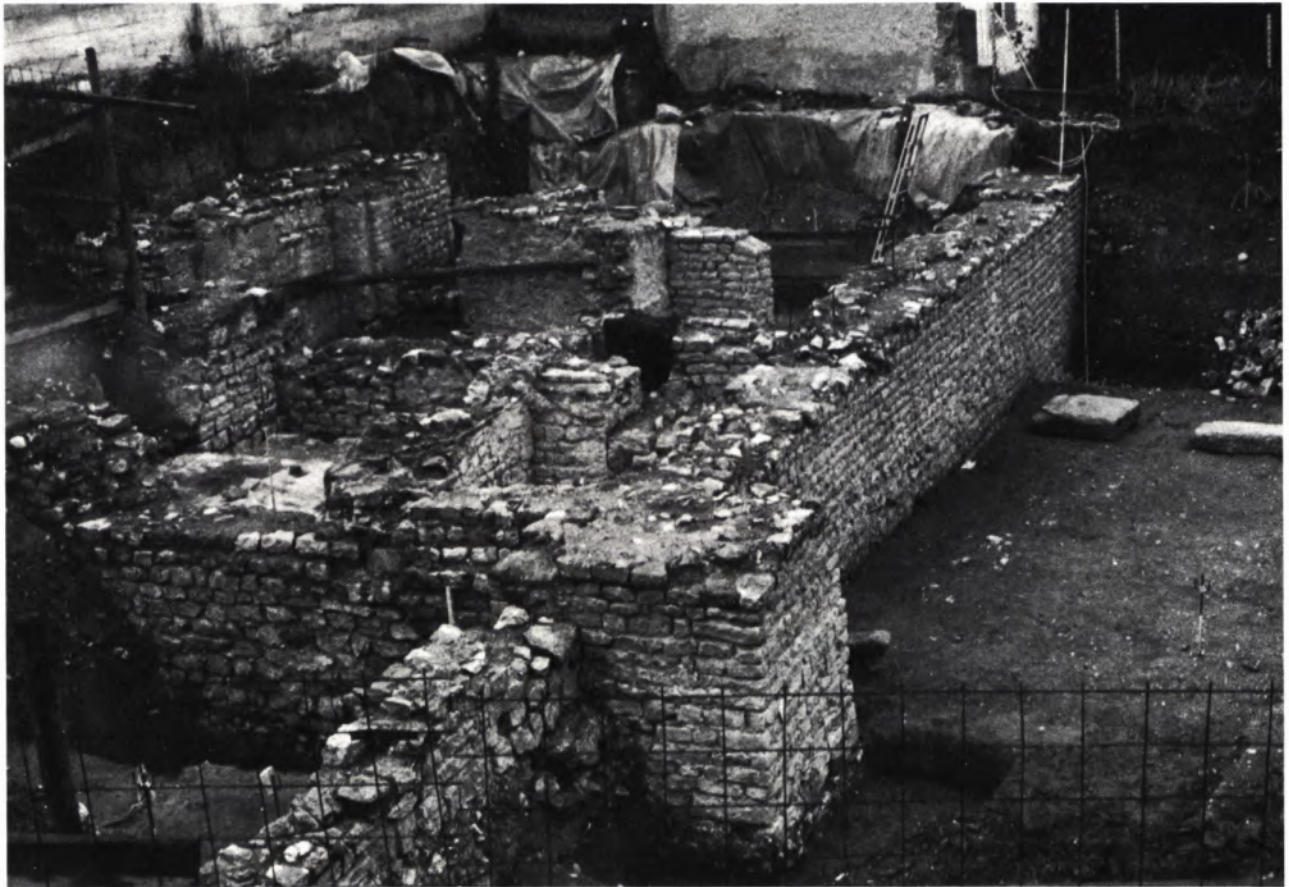
2 GRENZACH, Eckbereich des großen Hauptgebäudes II nach seiner Freilegung.

Eckbereich eines großen Gebäudes (II) mit mehreren Räumen frei (Abb. 1), das wegen seiner Lage am Hang teilweise ausgezeichnet erhalten war (Abb. 2). Die an einzelnen Stellen noch mehr als drei Meter hohen Mauern sind in nachrömischer Zeit durch Erdrutschungen und Abschwemmungen überdeckt und damit konserviert worden. So konnten sich bauliche Details erhalten, die über die ursprüngliche Zweckbestimmung der Räume Aufschluß geben. Beispielsweise fanden sich an einer Stelle die Abdrücke einer mit quadratischen Tonfliesen ausgelegten Wanne – Hinweis auf ein hier eingebautes Bad, zu dem wahrscheinlich noch weitere benachbarte Räume gehörten. In den Wohnbereich integrierte Baderäume kennt beispielsweise auch die große Villa rustica von Laufenburg, wenige Kilometer rheinwärts gelegen.

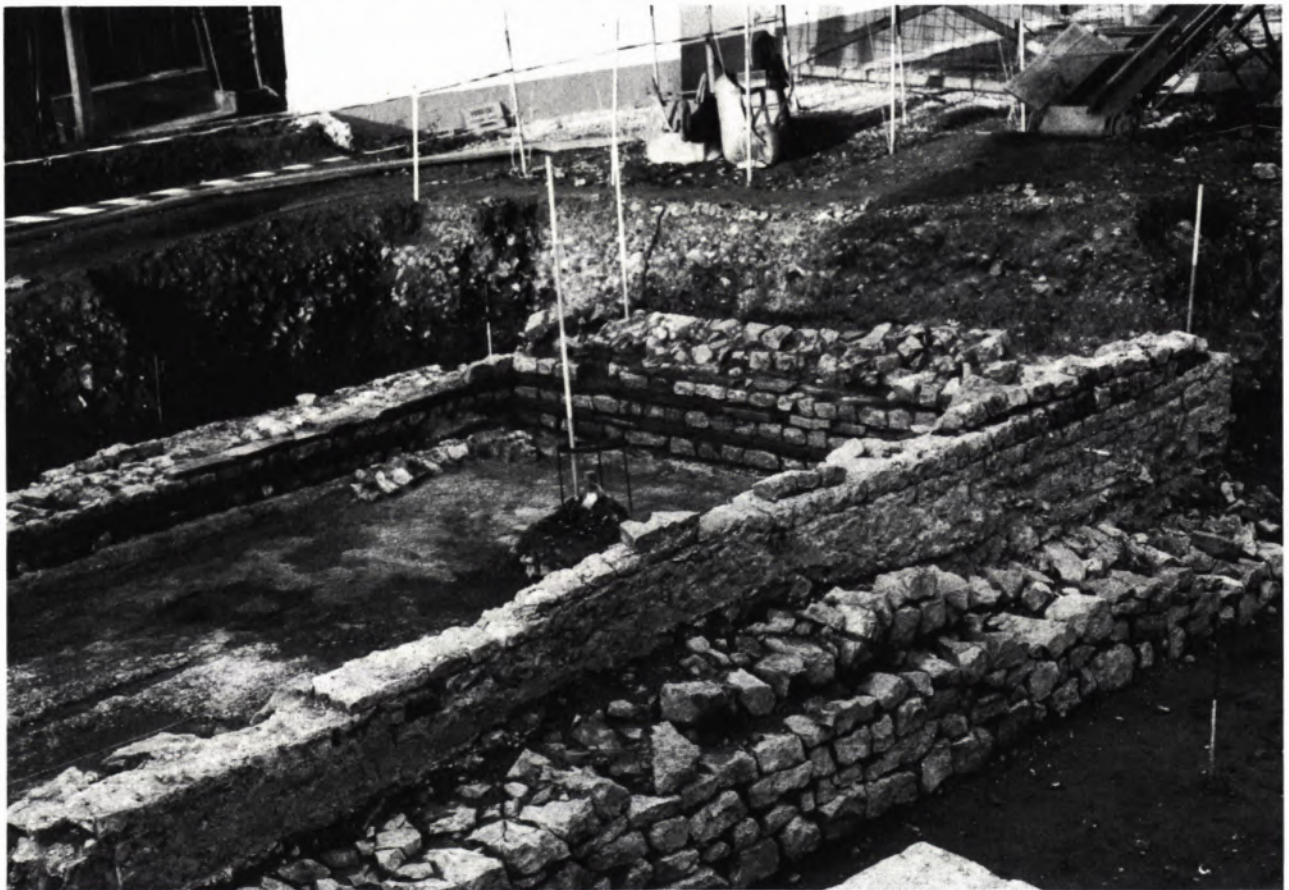
3 BAU I mit Kaltwasserbecken auf den Fundamenten eines älteren Gebäudes. Gut erkennbar Estrichauskleidung des Innenraumes und Ausgleichschichten des Mauerwerkes mit flachen Ziegelplatten.

Möglicherweise erst später hinzugefügt wurde ein hangabwärts errichteter Bau (I, Abb. 1 u. 3), der ein großes flaches Wasserbecken enthielt, wohl Teil eines größeren separaten Badegebäudes, dessen weitere Reste unter den anschließenden Gärten zu vermuten sind. Dieser komfortable Ausbau der Bademöglichkeiten unterstreicht die Besonderheit der Anlage, die sich schon mit der Auffindung qualitätvoller Architekturteile angedeutet hatte.

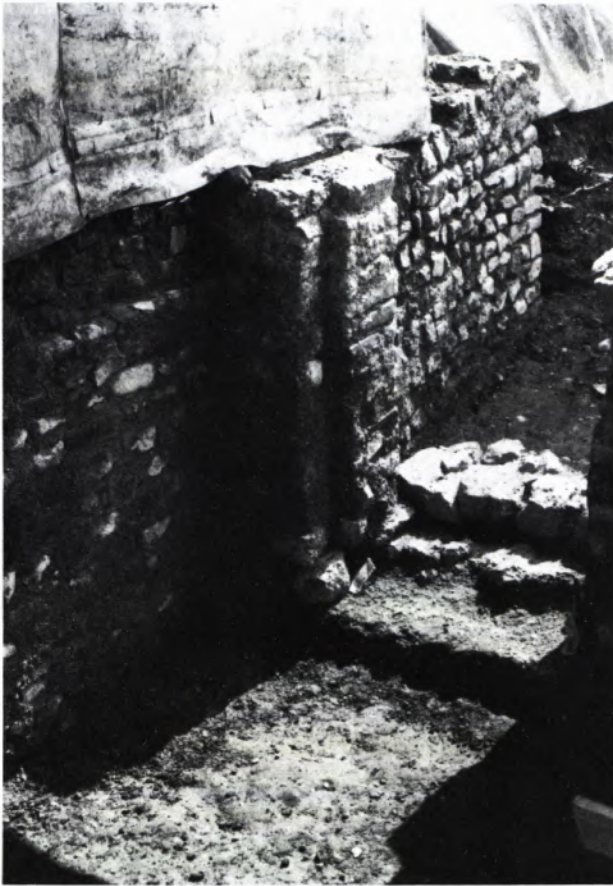
4 KELLEREINGANG in Gebäude II. Die grobklotzigen Stufen stammen von der mittelalterlichen Wiederbenutzung.

Leider war das um einen rechteckigen Innenhof angelegte mehrflügelige Wohngebäude (II) durch verschiedene neuere Störungen beeinträchtigt. Ein Kellerraum beispielsweise (Abb. 4) wurde nach den hier gefundenen Scherben im 15. und 16. Jahrhundert wiederbenutzt, wahrscheinlich als Weinkeller wie schon in römischer Zeit. Folge dieser Störung ist eine gewisse Armut an Funden, wenn auch, wie bei den früheren Grabungen, erneut Säulenfragmente, Marmorprofile (Abb. 5), Reste von Wandmalereien und diesmal auch von Mosaikböden entdeckt worden sind. Entschieden geht hier Qualität vor Quantität! So vermitteln Bruchstücke bemalter Stuckleisten mit eingepreßten Muschelornamenten eine Ahnung vom Reichtum und der Kostbarkeit antiker Raumausstattung, von einem Interieur, das mit der architektonisch reichen Gestaltung des Äußeren korrespondiert. Auch unter den übrigen Funden überwiegt das Besondere. Selten nur sind Details wie das Schloßblech aus Bronze überliefert (Abb. 6), das wohl zu einer Außentür gehört hat. Den Bewohnern und Benutzern der Villa begegnen wir in Bronzefibeln, Gewandschließen der Alltagstracht (Abb. 7), in Resten von Tonlampen (Abb. 8), die zur Erhellung von Räu-

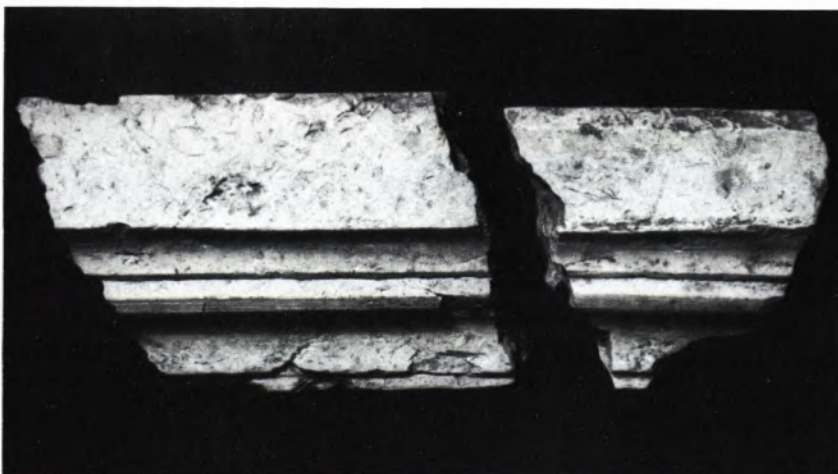
5 PROFILIERTES Tür- oder Fenstersims aus weißem Marmor.

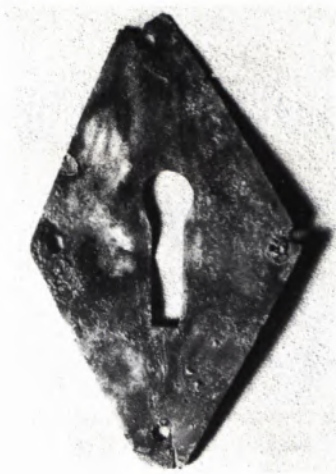
6 SCHLOSSBLECH
aus Bronze von einer Au-
ßentür. Maßstab ca. 1 : 2.

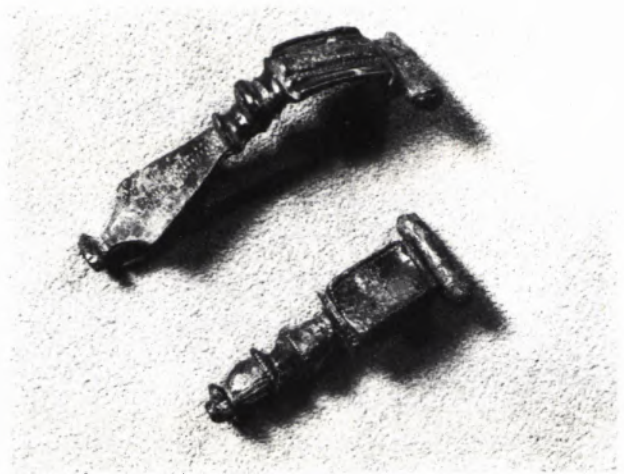
7 FIBELN (Gewand-
schließen) aus Bronze.
Maßstab ca. 1 : 1.

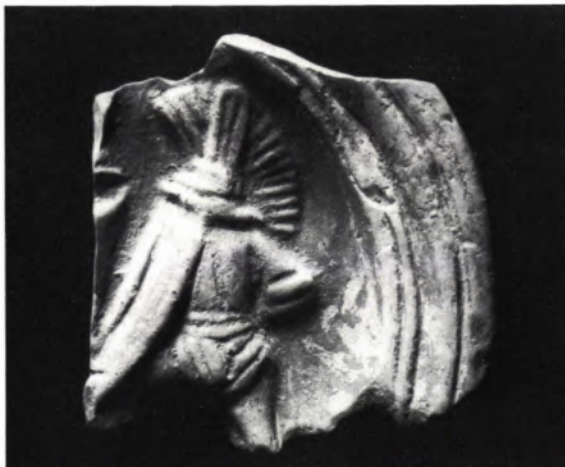
8 BRUCHSTÜCK einer Tonlampe mit Darstellung eines
Gladiatorenkampfes: Erkennbar ein Fechter mit Helm und
Schild. Maßstab ca. 2 : 1.

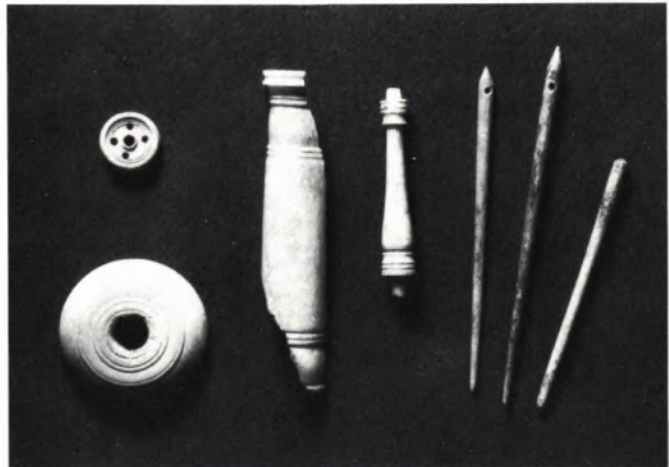
9 GEDRECHSELTE Geräte aus Bein. Links Knopf und Spinnwirtel, Mitte Nadelbüchse und Griff, rechts Nadeln oder Ahlen. Maßstab ca. 1 : 2.

men und Korridoren dienten, in zahlreichen gedrehten Beingerätschaften (Abb. 9) wie Nadeln, Nadelbüchsen und Spinnwirteln. Auch fehlen nicht die Austernschalen, die auch andernorts den für die römische Oberschicht charakteristischen Luxus augenfällig machen. Jedenfalls fügt sich mit diesen neuen Beobachtungen und Funden die Anlage von Grenzach (Carantiacum) gut in das Bild der großen und reichen Römer villen des Hochrheintals.
