Hans Huth

(LDA · Karlsruhe)

Die Restaurierung des Herrenhauses Eulenhof, Gemeinde Ehrstädt, Kreis Sinsheim

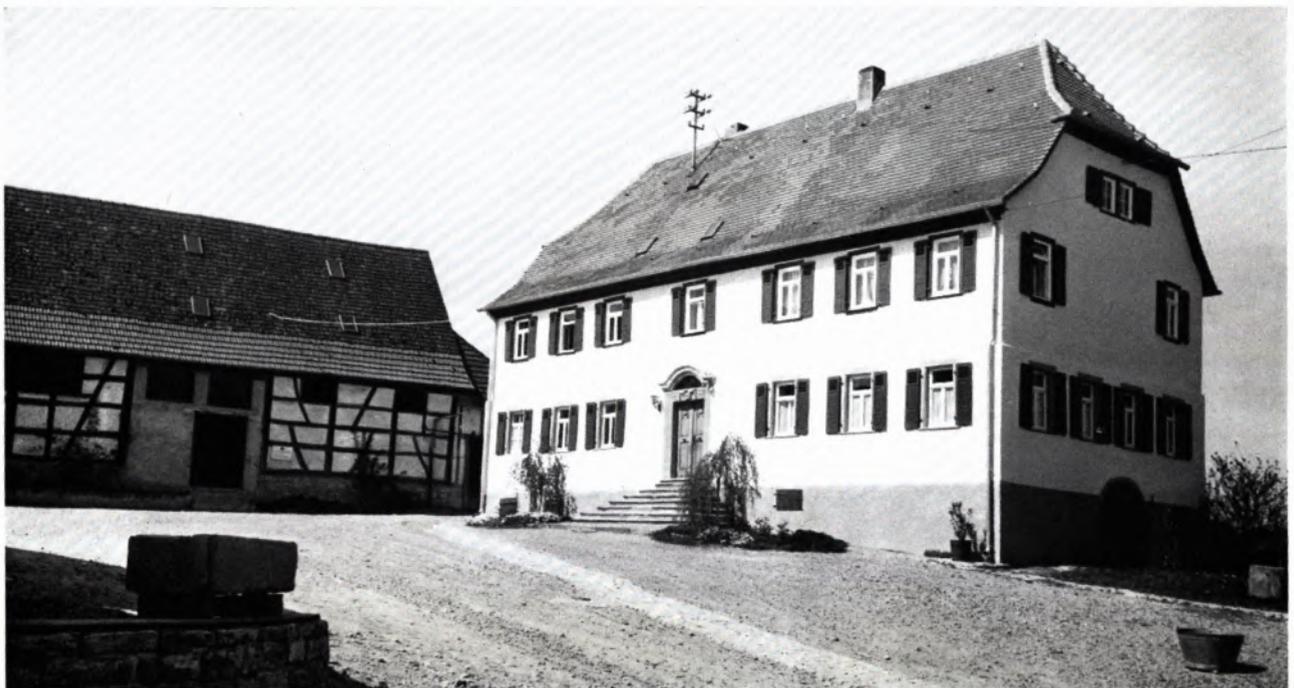
(oben) Das Herrenhaus des Eulenhofes nach der Restaurierung.

Bei der Restaurierung des Herrenhauses (Abb.) wurden der Außenputz instandgesetzt und gestrichen, das Satteldach mit seinen Krüppelwalmen in Biberschwanzdeckung erneuert und vor allem auch die klassizistische Tür des oben beschriebenen Portals in der alten Form mit den geschnitzten, mit Gehängen geschmückten Füllungen und den alten Beschlägen wiederher-

gestellt. Für die Zukunft offen blieb der Wunsch der Denkmalpflege, auch die Fenster in stilgemäße Form zu bringen.

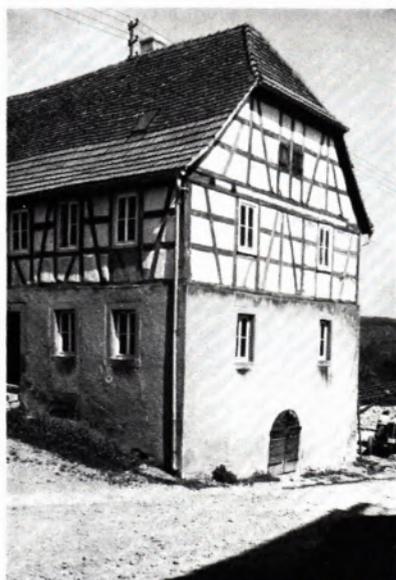
(links) Der südliche, durch Sichtfachwerk ausgezeichnete Teil des Arbeiterwohnhauses vom Eulenhof.

Nicht zu retten ist das den Hof auf der Ostseite rahmende Arbeiterwohnhaus. Über seinem massiven Erdgeschoß geht ein Fachwerk-Obergeschoß auf, dessen Holzwerk am südlichen Gebäudeteil sichtbar belassen ist (Abb.). Der bauliche Zustand läßt einen Umbau zu zeitgemäßen Wohnungen nicht zu, so daß der Abbruch

des zumal für die Talansicht des Hofes wichtigen Gebäudes mit seinem Krüppelwalmdach leider unumgänglich wird. Dieser Abbruch teilt dem Herrenhaus zwar noch mehr optische Geltung zu, stört aber die Geschlossenheit der Hofanlage. Ein geplanter Neubau wird bungalowwähnlich aussehen und daher wenig taugen, den Hof zu beschließen. Deshalb sollen er nach dem Vorschlag des Denkmalmannes nach Norden verschoben und die Geschlossenheit des Hofes nach Osten durch eine ausreichend hohe Mauer

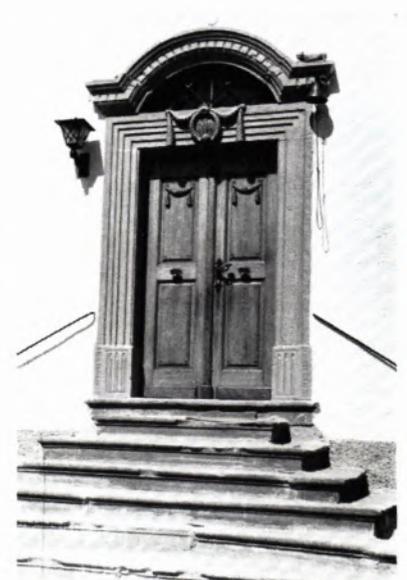
Das beherrschende Gebäude der Hofanlage ist das zweigeschossige Herrenhaus, das mit seiner siebenachsigen Breitseite gegen den Hofraum steht. Besonderen Schmuck gibt ihm das über eine siebenstufige Freitreppe zu erreichende Rechteckportal (Abb.). Seine breite, fünffach profilierte Sandsteinrahmung steht auf Sockeln, die kanneliert sind. Auf dem Sturz umrahmt eine Girlande die Kartusche mit den Initialen des Erbauers: W.F. V.D. 1793 (Wilhelm Ferdinand Friedrich Freiherr von Degenfeld zu Eulenhof, 1757–1819). Der Girlandenrahmen wird oben von einer Krone zusammengehalten, unten von einem Engelskopf geschmückt. Der schließende Segmentbogenaufsatz des Portals

ist reich profiliert mit Hohlkehle, Viertelrundstab, einer Art Zahnleiste, feinen Plättchen und Karnies mit Deckplatte. Auf den verkröpften Ecken kauerte jeweils eine kleine, aus Sandstein gemeißelte Tiergestalt, von denen leider nur das hundsähnliche Tier rechterhand erhalten blieb.

(rechts) Das Portal am Herrenhaus des Eulenhofes mit seiner reich profilierten Umräumung.

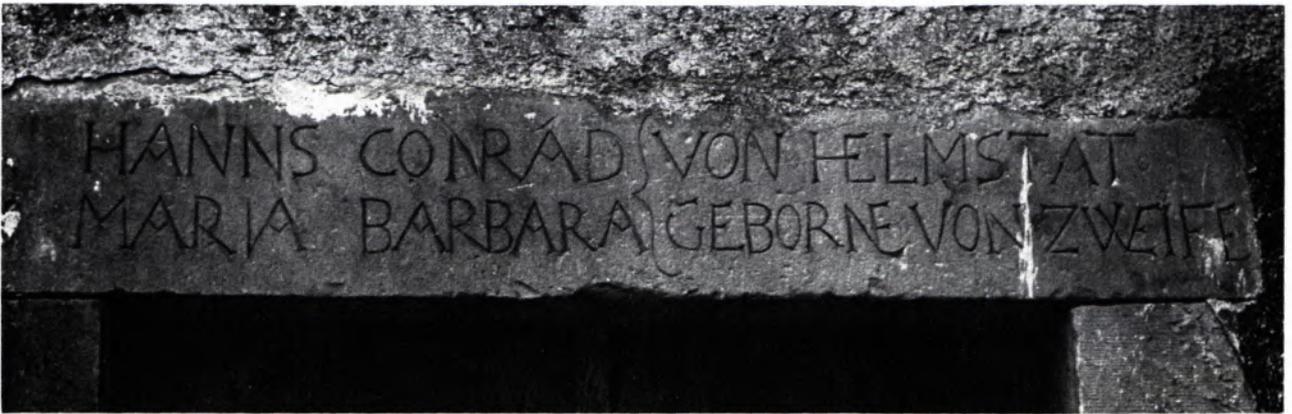
Türsturz mit Inschrift über einem Eingang zum Arbeiterwohnhaus des Eulenhofes.

Bemerkenswerte Teile an dem zum Abriß bestimmten Arbeiterwohnhaus sind die Schlußsteine in den Sturzbalken zweier sonst schmuckloser Türumrahmungen und ein dritter Türsturz, der mit seiner Inschrift HANNIS CONRAD VON HELMSTAT · / MARIA BARBARA GEBORNE VON ZWEIFE(L) wohl von anderer Stelle her stammt (Abb.).
