Erhard Schmidt: Schloß Liebenau in Meckenbeuren, Bodenseekreis

Betrachtungen zur Geschichte und baulichen Entwicklung

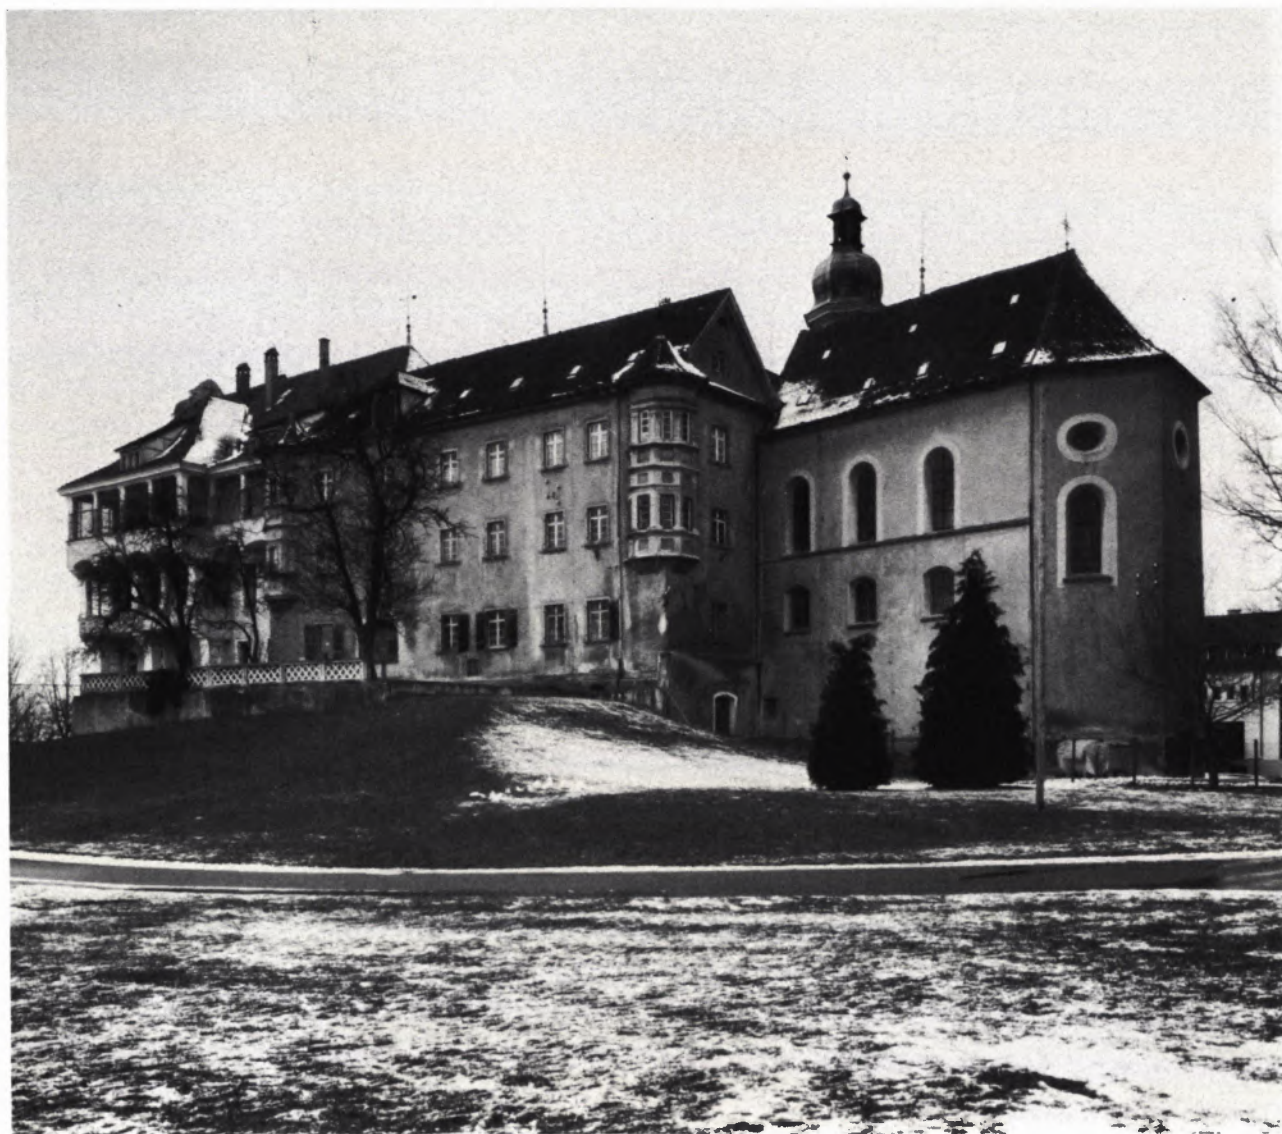
1 EHEMALIGES SCHLOSS LIEBENAU in Meckenbeuren. Ansicht von Süden vor Beginn der Umbauarbeiten. Die Reliefformen lassen deutlich erkennen, daß Teile des Baues auf einem mittelalterlichen Burghügel stehen.

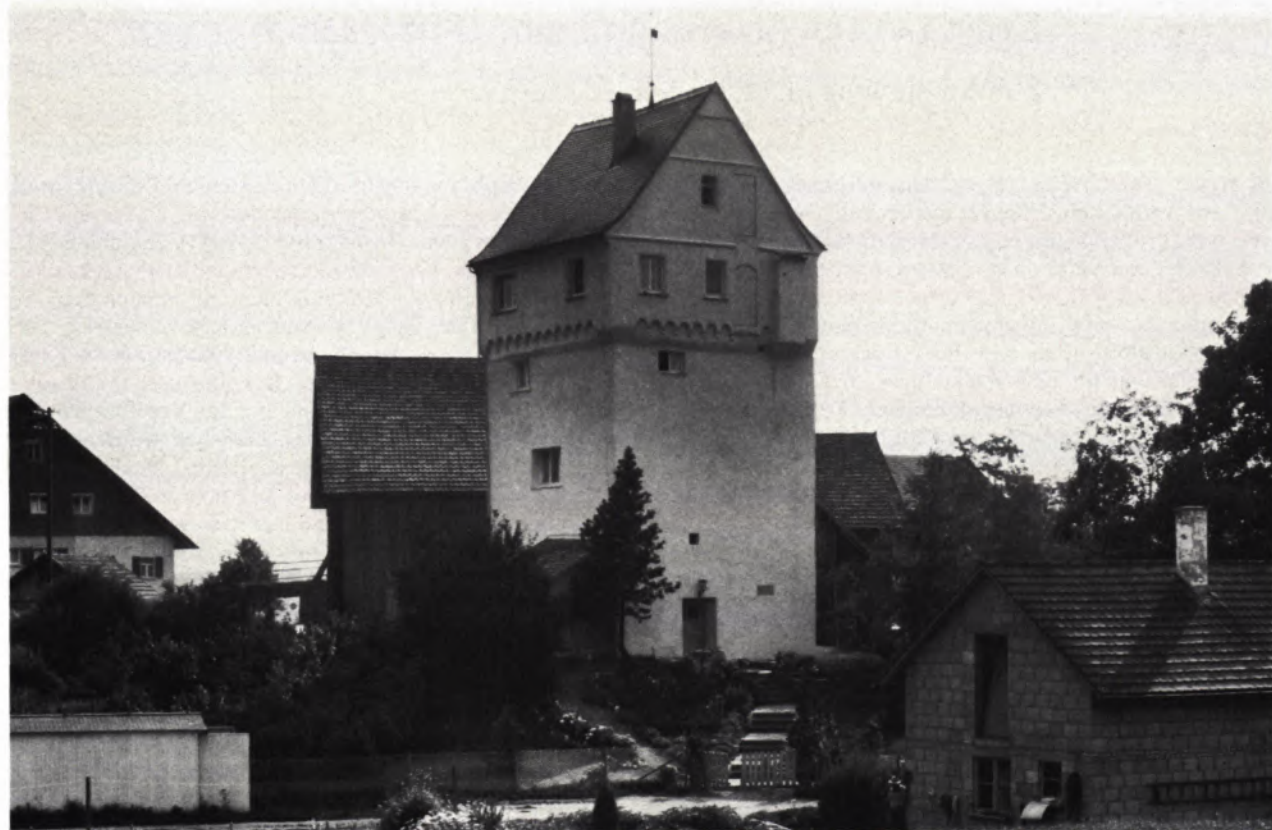
3 ERHALTENE TURMHÜGELBURG VON DEUCHELRIED-OFLINGS, Kreis Wangen. Sie veranschaulicht das Erscheinungsbild der ältesten Bauphase der Burg Liebenau.
