Inken Jensen: Ein Brunnen des 17. Jahrhunderts – das älteste Baudenkmal der Stadt Mannheim

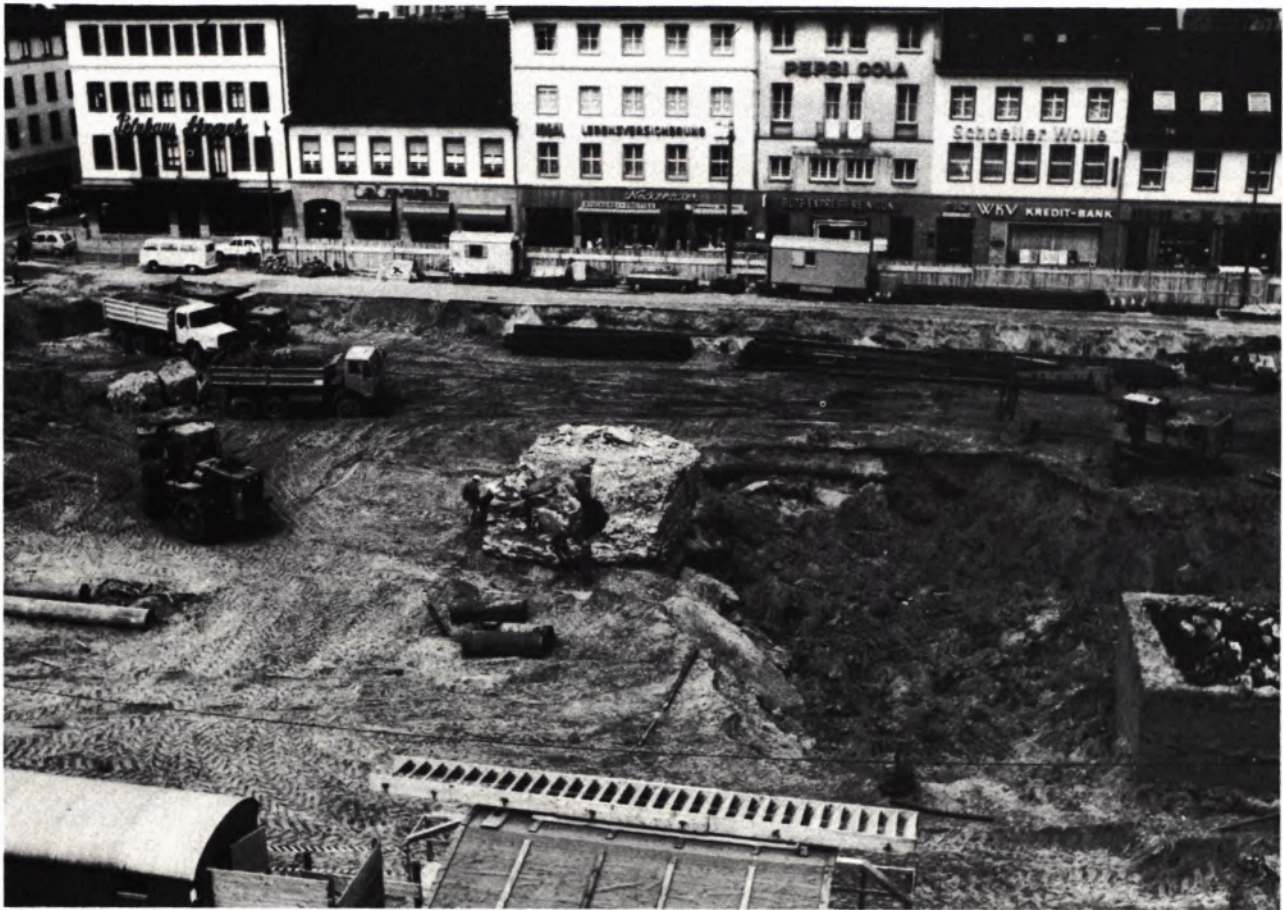
1 DER MARKTPLATZ VON MANNHEIM. In der Bildmitte ist das freigelegte Steinfundament des abgetragenen Denkmals zu sehen, unter dessen östlichem Teil der Brunnenschacht entdeckt wurde.

Beim Ausheben der Baugrube wurde der riesige Steinsokkel freigelegt, der als Fundament des Marktplatzdenkmals

errichtet worden war. Seine Ausmaße, die in dieser Größe weder bekannt noch erwartet worden waren, betragen circa 7,40 Meter mal 5,90 Meter, seine Höhe circa 2,50 Meter. Errichtet war der Sockel aus behauenen Sandsteinen, die mit einem sehr harten, zementartigen Mörtel verbunden waren, wodurch das Abtragen des Fundamentes sehr erschwert wurde. An verschiedenen Stellen waren Spolien eingemauert. Beim Abbau des Fundamentes wurden außerdem neun große Segmentsteine geborgen. Sie gehörten vermutlich zu der Einfassung des Brunnens, dessen Schacht unter dem östlichen Teil des Steinfundamentes entdeckt wurde.

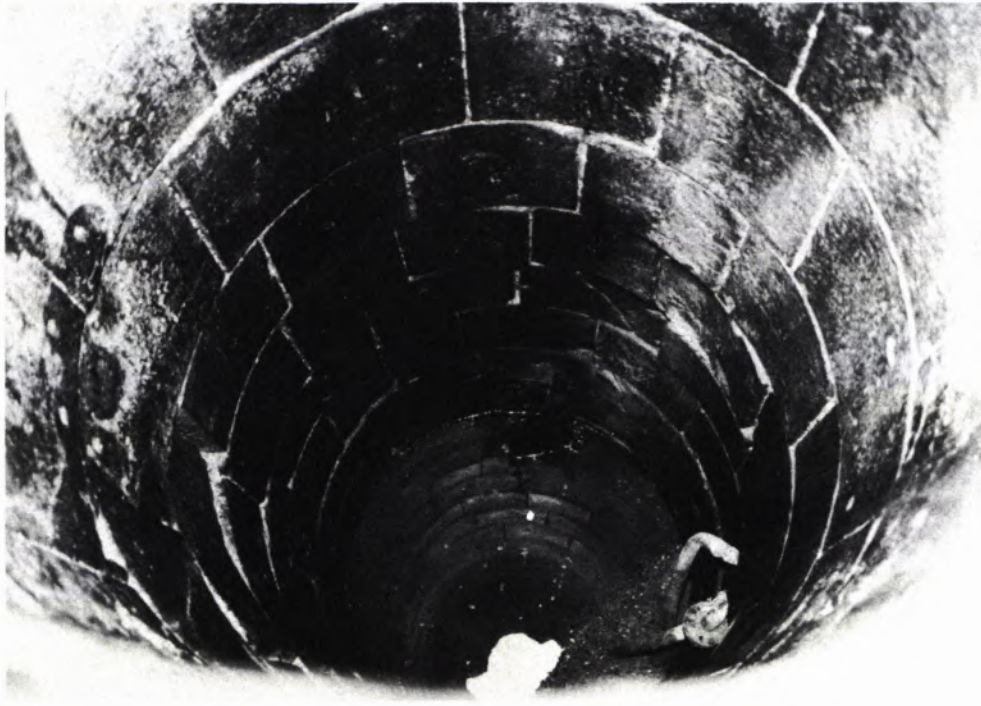
2 BLICK IN DEN BRUNNENSCHACHT, der aus ungemörtelten Sandsteinplatten aufgeführt war.

Der Schacht besaß eine Tiefe von circa 6,70 Meter und einen Durchmesser von circa 1,50 Meter. Ein Blick in den Schacht zeigt, daß er ohne Mörtel aus gelben Sandsteinplatten verschiedener Größe aufgesetzt war, die in zwölf Reihen angeordnet waren. Die Höhe der Platten schwankte zwischen circa 0,30 Meter und 0,60 Meter und ihre Dicke zwischen circa 0,10 Meter und 0,15 Meter. Die gut gearbeiteten Platten wiesen vielfach eingemeißelte Buchstaben, Zahlen und Zeichen auf, deren Bedeutung noch nicht erkannt werden konnte. Die Platten, die bis zu einer Tiefe von 6,00 Meter reichten, waren umgeben von einem gemörtelten Backsteinmantel und am Schachtende zusätzlich von einem Mantel von Holzlatten, deren Höhe circa 1,60 Meter und

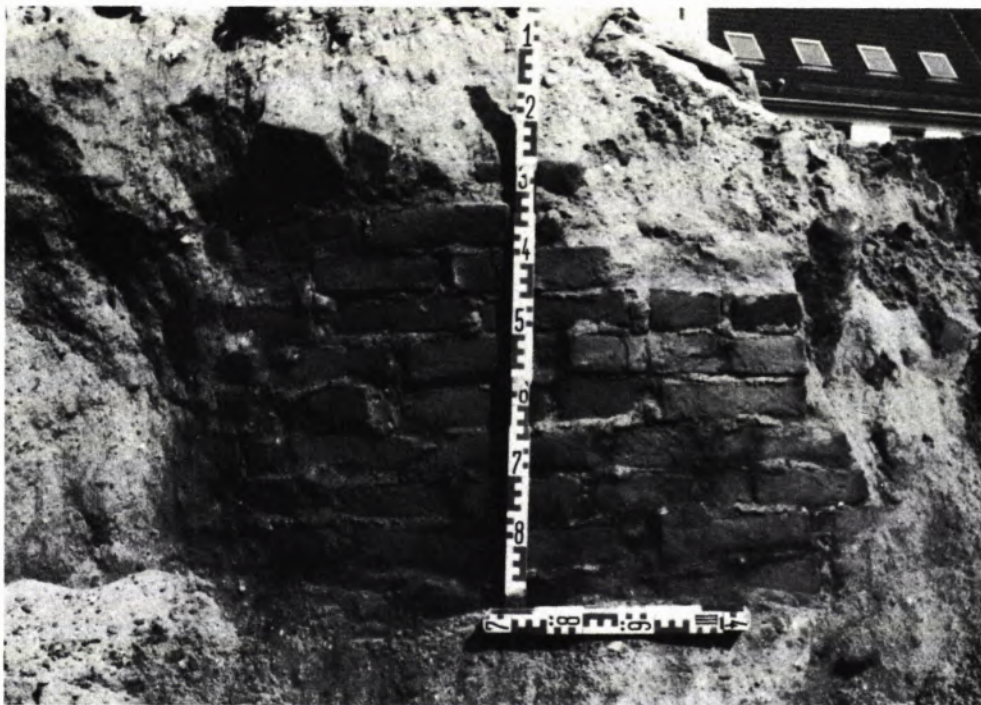
3 GEMÖRTELTEN BACKSTEINMANTEL am unteren Schachtende, von außen gesehen.

deren Breite circa 0,05 Meter bis 0,07 Meter betrug. Die Latten waren an ihrem unteren Ende auf einen Holzring aufgenagelt. Dieser Holzring war circa 0,15 Meter dick und bestand aus drei Lagen, die mit Eisennägeln zusammengehalten wurden; der Ring bildete das Fundament für die Platten und die Backsteinummantelung des Brunnenschachtes.

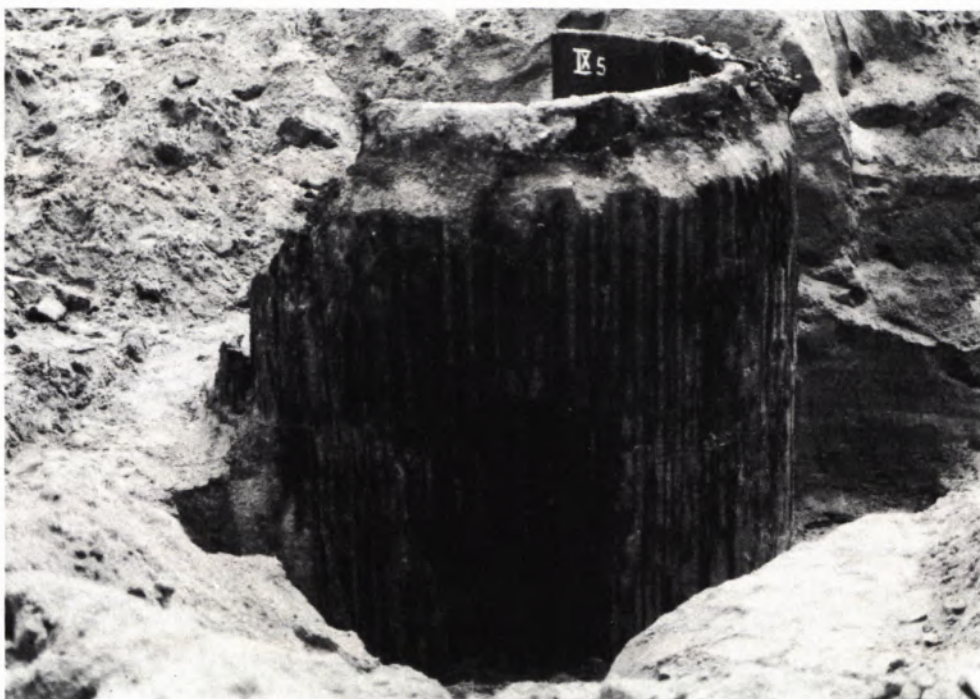
4 MANTEL AUS
HOLZLATTEN, Teil des
Brunnenfundamentes am
Schachtende.

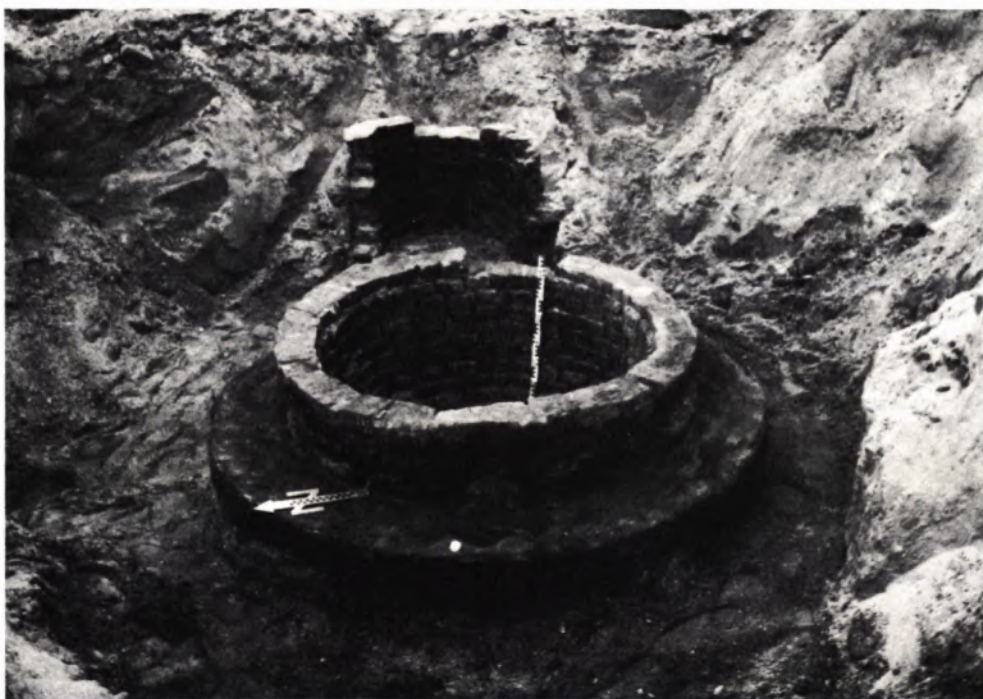
5 NISCHE aus gemörteltem
Mauerwerk und
eine innerhalb des
Schachtes aufgemauerte
Backsteinsetzung. Die
Sandsteinplatten und die
Backsteinummantelung
sind bereits abgetragen.

In den Reihen 9 bis 12 der Platten war im östlichen Teil des Schachtes eine halbrunde Nische aus gemörteltem Mauerwerk eingebaut, deren Bedeutung noch unklar ist. Von der halben Höhe der 12. Plattenreihe reichte noch circa 1,10 Meter tief eine innerhalb des Schachtes aufgemauerte Backsteinsetzung, die wiederum auf einem – kleineren – Holzfundament aufgesetzt war.
