## Konrad Freyer: Leerstehende Kulturdenkmale suchen neue Nutzung

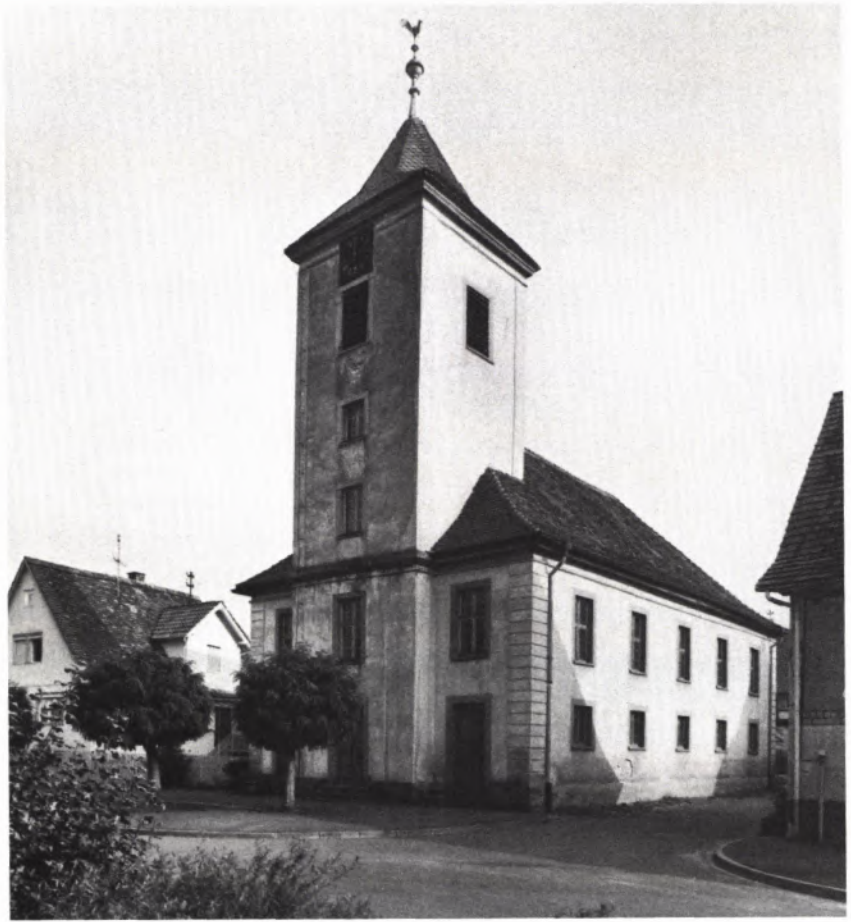
1 EVANGELISCHE KIRCHE IN WILFERDINGEN. *Blick auf die Westfassade mit dem Hauptzugang im Turm und den beiden Emporenzugängen.*

Sein Architekt, der es in guter Handwerkstradition massiv gebaut hat, ist unbekannt. Er hat seine Kirche, die von einem Walmdach überdeckt wird, über rechteckigem Grundriß errichtet; der Turm auf der westlichen Schmalseite ist in das Rechteck eingezogen. Die Fassadengliederung ist ganz an der zu Ende des 18. Jahrhunderts gültigen Architektur orientiert, übertragen auf dörfliche Verhältnisse. Breite aufgeputzte und durch Fugen unterteilte Ecklisenen betonen den Baukörper, Gesims und Lisenen gliedern seinen Turm, Fenster und Türen sind in Sandsteingewände gefaßt.

spitzen Zeltdach des Turmes. Die Westfassade mit dem in Stockwerke unterteilten Turm ist der Kirchstraße zugekehrt, die mit ihrer Führung die Kirche einfaßt.

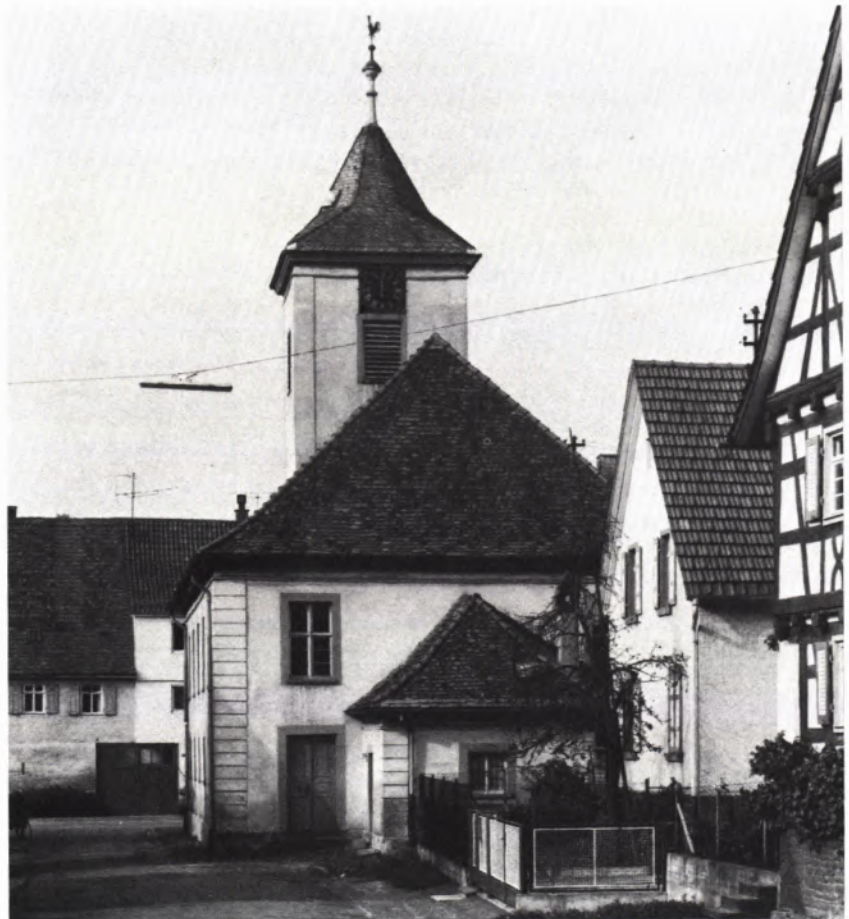
2 DIE WILFERDINGER KIRCHE von Osten. *Formal reizvoll ist das Übereinander der Dächer von Sakristei, Schiff und Turm.*

An die östliche Schmalseite des Hauptraumes ist eine Sakristei angefügt, deren Walmdach sich an die höher reichende Außenmauer anlehnt. Sehr regelmäßig und dem Zweck des Gebäudes entsprechend würdig wirkt dadurch auch die Ostfassade – über dem niederen Dach der Sakristei erhebt sich symmetrisch und pyramidenförmig das schwere große Walmdach des Kirchenschiffes, überragt schließlich vom

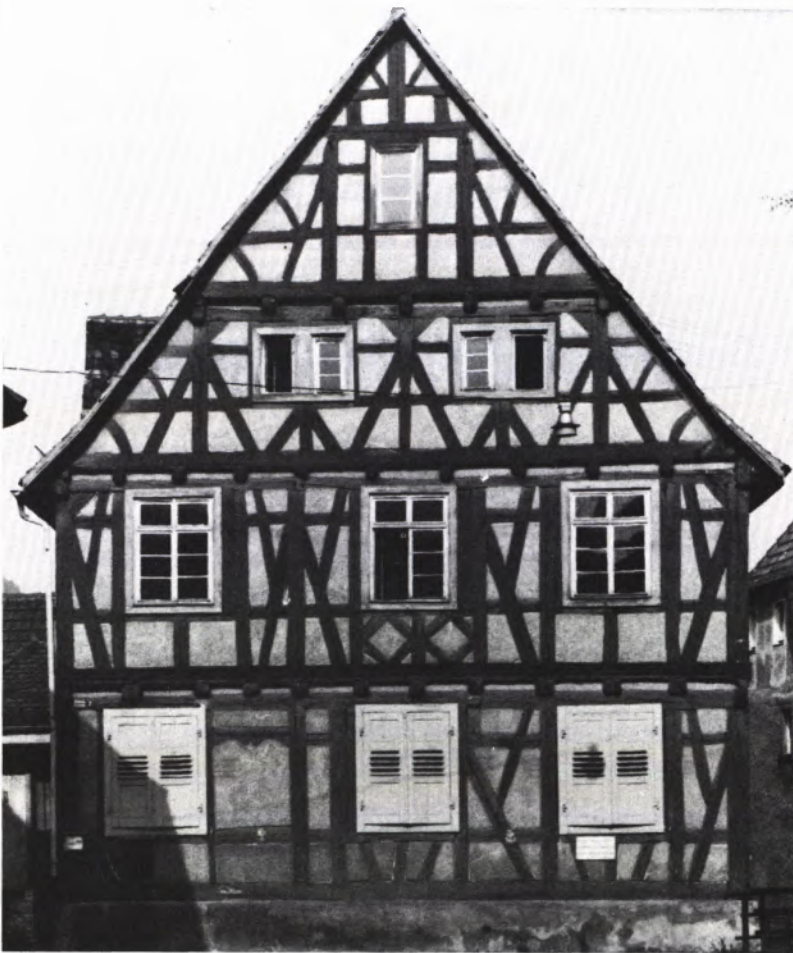
3 DER AMTSKELLER IN ERSINGEN. Im Erdgeschoß der straßenseitigen Giebfassade ist an einem profilierten Sturzriegel ein heute vermauerter Zugang erkennbar.

der ehemals dem Kloster Frauenalb gehörende alte Amtshof, ein stattliches zweigeschossiges Fachwerkbauwerk aus dem 16. Jahrhundert. Zu dieser Zeit war Ersingen Klostergemeinde. Im 19. Jahrhundert, nachdem das Gebäude zeitweilig Sitz des Schultheißen war, ist in ihm eine Gaststätte eingerichtet worden. Mehrfach hat es den Eigentümer gewechselt, heute gehört es einer bekannten Pforzheimer Brauerei.

Seit einigen Jahren steht das Gebäude leer. Der Abbruch des inzwischen reparaturbedürftigen, aber in seinem Bestand nicht gefährdeten Anwesens wurde erwogen. Der für Ersingen überragende Kulturdenkmalwert kann dies nicht zulassen, so daß sich zur Zeit zwei Möglichkeiten für die Wiederbelebung des „Amtskellers“ anbieten: Einerseits plant der Eigentümer, das Gebäude umzugestalten, dabei zwar seine wesentlichen Fassaden zu erhalten, das Innere aber praktisch neu zu errichten. Andererseits ist er aber durchaus bereit, Grundstück mit Gebäude zu veräußern; für den Fall, daß sich wieder eine Gaststätte hier einrichten ließe, hat er wegen des bestehenden Schankrechtes besondere Konzessionen hinsichtlich des Kaufpreises angedeutet.
