## Dietrich Lutz: Die Archäologie des Mittelalters in der Denkmalpflege

dargestellt an einigen Beispielen aus dem Regierungsbezirk Karlsruhe

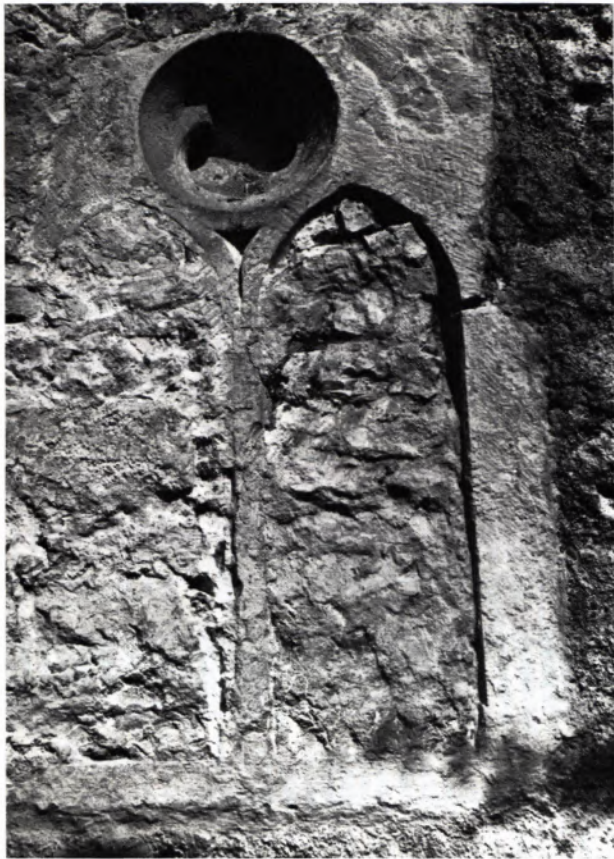
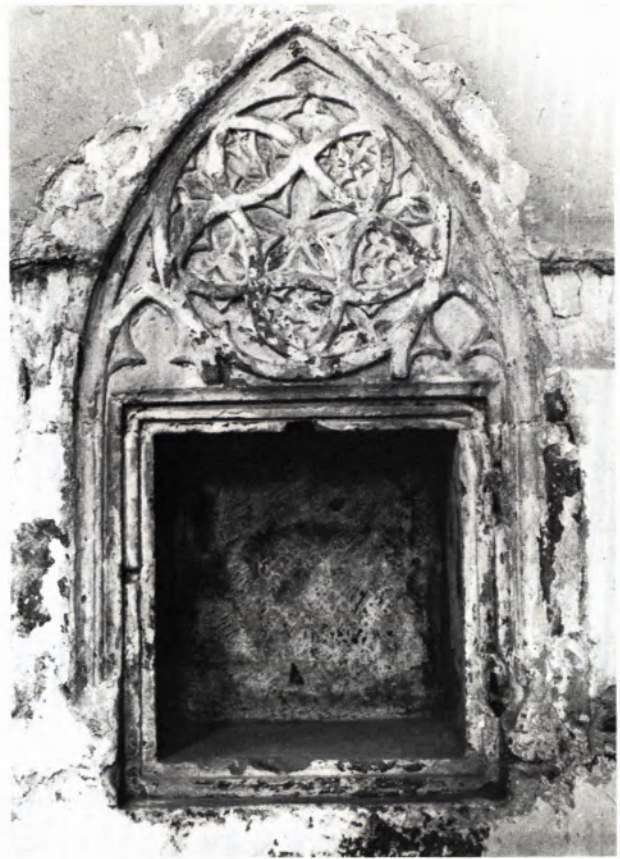
9 und 10 CHORFENSTER aus frühgotischer Zeit und SAKRAMENTSNISCHE der nördlichen Chorwand, um 1350, in der evangelischen Kirche von Obrigheim-Asbach.

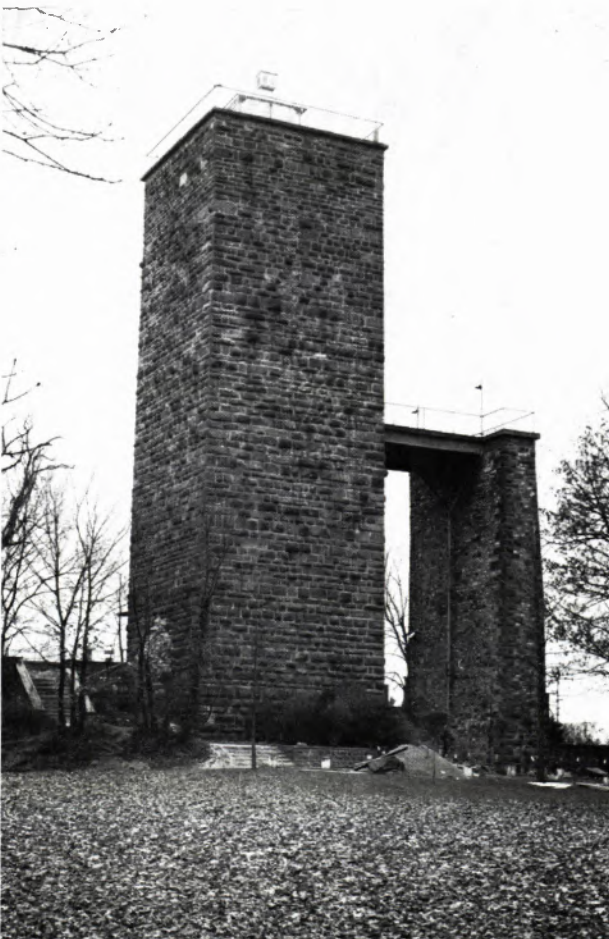
16 Der Bergfried der Periode III von Nordosten.

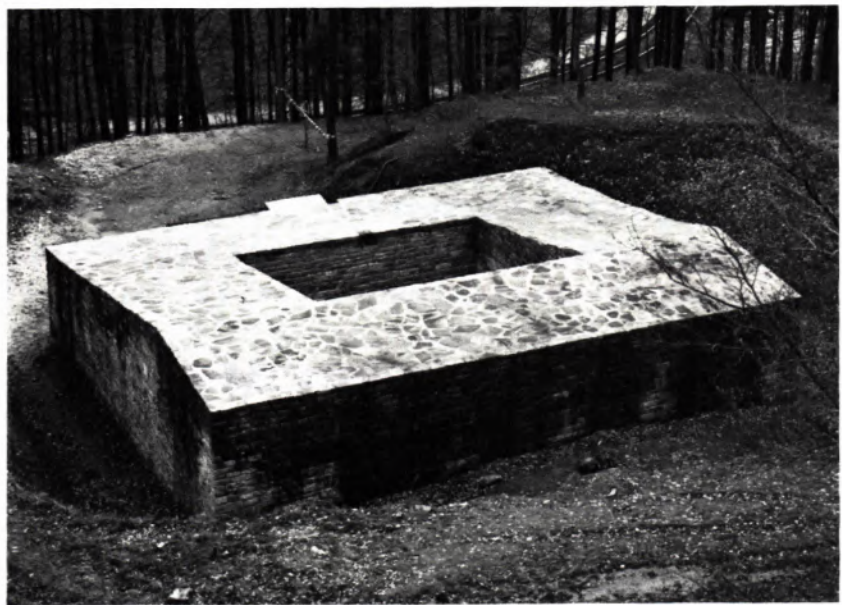
19 Ansicht des restaurierten Turmrestes von Nordwesten.

Von dem mächtigen Turm, der ursprünglich vermutlich eine Höhe von über 20 m hatte, steht heute noch ein zwischen 2,5 und 4 m hoher Stumpf. Die äußere Kantenlänge des nahezu quadratischen Turms liegt zwischen 13,50 und 14,00 m, bei einer durchschnittlichen Mauerstärke von 3,50 m (Abbildung 19).
