Rolf-Heiner Behrends: Untersuchungen am römischen Kastellbad von Osterburken, Odenwaldkreis

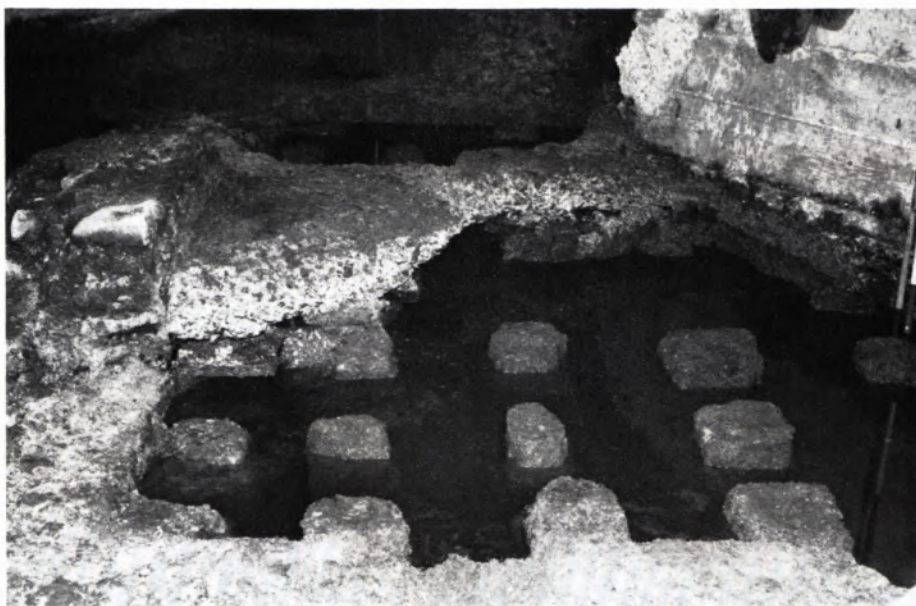
BLICK VON SÜDOST AUF DIE ÜBERRESTE VON RAUM A. Die Tragpfeilerchen der Hypokaustanlage ragten gerade mit ihrem Kopfteil über das örtlich anstehende Grundwasser, dessen Spiegel sich also seit der Römerzeit angehoben zu haben scheint. Rückwärts liegen noch Reste des beheizten Fußbodenestrichs über den kleinen Stützen.

Bei Beginn der Notgrabung war der Boden des Kellers schon weithin auf das neue Niveau abgesenkt und „störende“ römische Mauerzüge hatte man, da sie als solche nicht erkannt wurden, ausgebrochen. In gleicher Weise hatte der Fußbodenestrich des Raumes A stark gelitten (Abb. oben), der anscheinend bis zum Beginn der Baumaßnahmen nahezu vollständig erhalten geblieben war. Die weiteren Aufdeckungsmaßnahmen gestalteten sich schwierig, weil der hohe Grundwasserstand, der fast bis an die Oberkante der Mauerreste reichte, auch durch ständiges Abpumpen nicht nennenswert zu senken war. Die Abbildung auf Seite 33 (oben) zeigt den Zustand der Fundstelle nach Abtransport des durch die moderne Zerstörung entstandenen Bauschutts. Auf der linken Bildseite ist der einzige erhaltene Teil aufgehenden römischen Mauerwerks sichtbar, an den ein Rest des römischen Fußbodenestrichs anschließt. Im Vordergrund ragen die Oberteile der Heizungspfeiler aus dem Wasser, die aus recht ungleichmäßig gearbeiteten Kalktuffquadern bestehen. Zwischen die Pfeilerkrone und den Estrich waren große Ziegelplatten eingefügt, die aber zu einem großen Teil bereits auf dem Schuttplateau Osterburkens gesucht werden mußten. Einen Über-

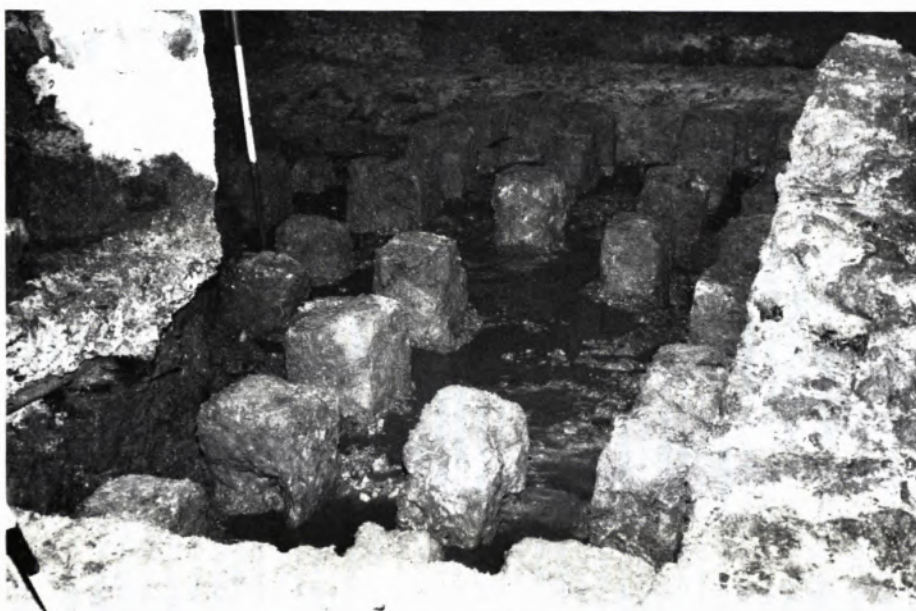
BLICK IN DIE UNTERBODENHEIZUNG VON RAUM A. Nach der Beseitigung der Estrichreste und dem Abpumpen des Grundwassers (vgl. Abbildung oben) traten die sehr kurzstämmigen Kalktuffpfeilerchen der Hypokaustanlage wenigstens zur Hälfte ins Blickfeld.

blick über die Heizungsanlage nach Entfernung der Estrichreste gibt die Abbildung S. 33 (Mitte). Die Hypokaustpfeiler sind hier etwa zur Hälfte sichtbar, ihre unteren Partien konnten wegen des Grundwassers nicht freigelegt werden.
