Gertrud Wamser: Ein römischer Gutshof bei Bad Rappenau, Kreis Heilbronn

Im Sommer 1972 wurde auf der Gemarkung Bad Rappenau, Ortsteil Zimmerhof, Kreis Heilbronn (damals Kreis Sinsheim), vom Landesdenkmalamt, Außenstelle Karlsruhe, ein römischer Gutshof, eine „villa rustica“ ausgegraben. Aus dem Kraichgau und dem angrenzenden Neckarland sind diese römischen Villen gut bekannt. Selten bot sich jedoch die Möglichkeit, eine solche Anlage wie hier in Bad Rappenau gänzlich zu untersuchen.

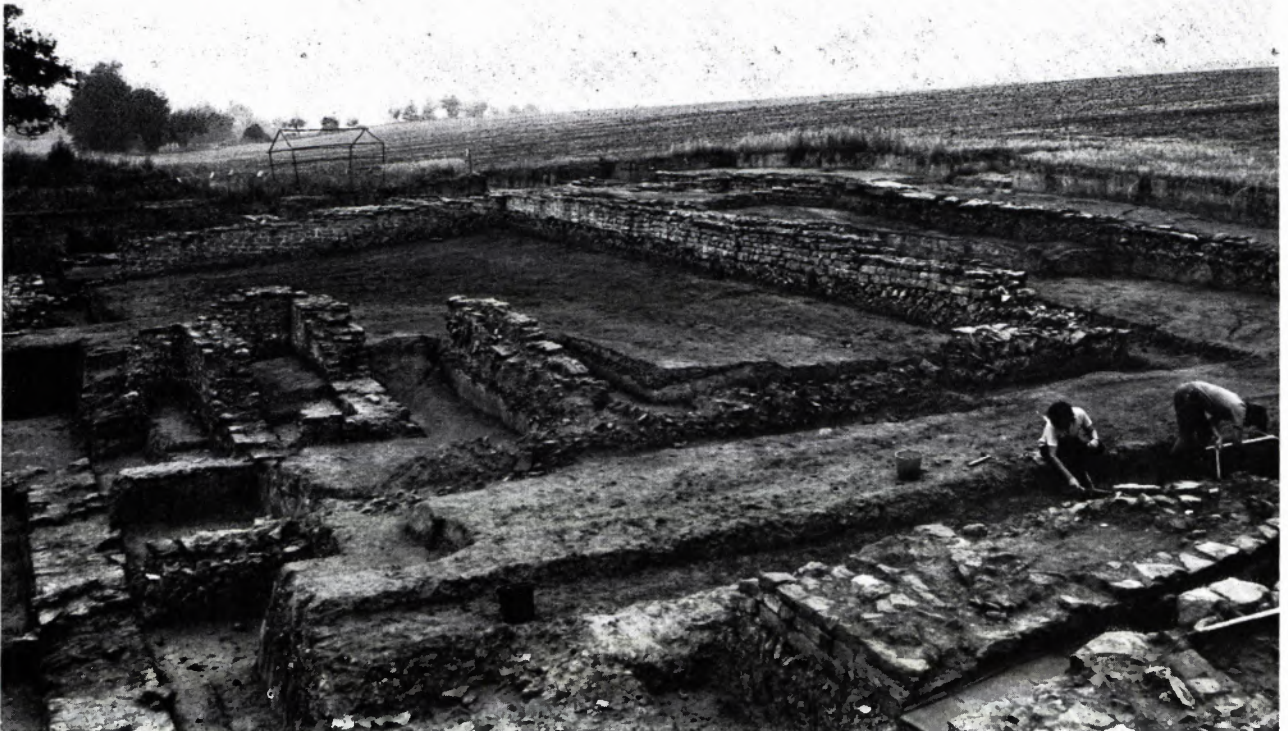
BLICK VON OSTEN ÜBER DAS GRABUNGSAREAL. Der um einen langrechteckigen Innenhof vierflügelig gruppierte Gebäudekomplex der villa rustica (vgl. den Grundriß rechts) faßte Wohn- und Wirtschaftsräume in sich zusammen. Vorne rechts Reste eines mutmaßlichen Küchenbaus mit Herdstelle und gemauerter Wasserausgußrinne.

Die Grabung erbrachte einen im römischen Obergermanien geläufigen Villentyp: eine kleinere rechteckige Anlage mit Innenhof von der Grundform eines Atriumhauses, eine sogenannte Peristylvilla (Abb. S. 39). Der zu erwartende Säulengang im Innenhof war hier jedoch nicht nachweisbar, da die Erhaltungsbedingungen und Beobachtungsmöglichkeiten für Holz in dem schweren Lehmboden ausgesprochen schlecht waren. Immerhin deutet eine zwei Meter breite Gangfläche am Westtrakt des Innenhofs auf einen zumindest teil-

Der gesamte Gebäudekomplex umfaßte offensichtlich sowohl Wohn- als auch Wirtschaftsräume, eine Kombination, die bei diesem Villentyp die Ausnahme bildet. Im allgemeinen liegen die Wirtschaftsräume in separaten Gebäuden etwas abseits. Auch bei der Rappenauer Villa ist mit dem Vorhandensein solcher Nebengebäude zu rechnen. Zu diesen dürfte vor allem ein Bad gehören, das unter einer weiteren, noch nicht untersuchten, an einem Bachlauf liegenden Bodenerhebung nur wenige Meter südöstlich des Hauptgebäudes vermutet wird.

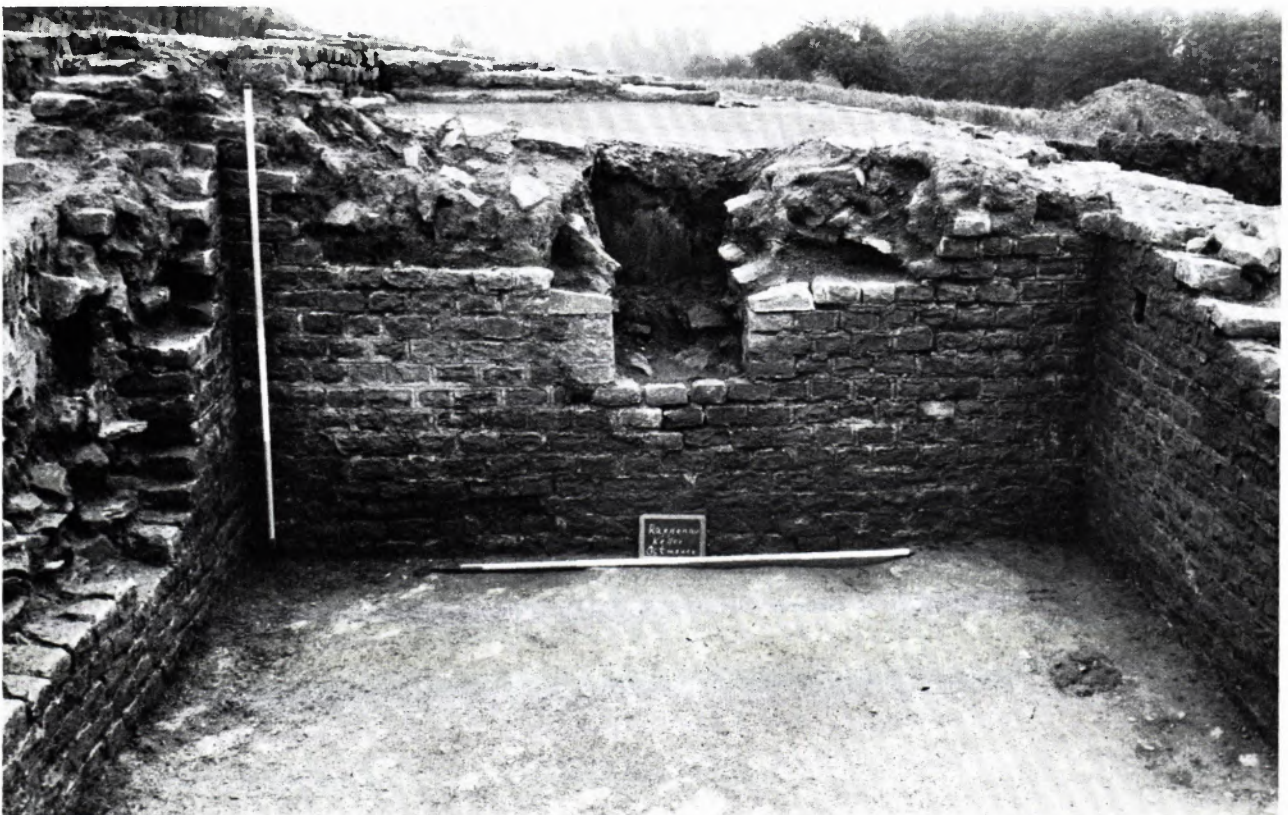
ÜBERRESTE VOM KELLER DER VILLA RUSTICA. Das aus kleinformatigen Handquadern sorgsam gefügte Kellergemäuer stand noch bis zu zwei Meter hoch an. In der Rückwand eine der insgesamt drei festgestellten Nischen, deren schließende Keilsteinbogen randseitig mit grüner Farbe gehöht waren, während die weiß vermörtelten Stoß- und Lagerfugen des Gemäuers rote Fugstriche erhielten.

Besondere Aufmerksamkeit verdient der Keller, der in der Nordwestecke des Gebäudes inmitten des Wohntrakts lag (Abb. S. 38 und S. 39). Da er unterirdisch angelegt worden war, waren noch größere Teile der aufgehenden Wände erhalten. Deutlich erkennbar waren noch die teilweise zerstörten Wandnischen und

ein Lichtschacht. Die Fugen der sorgfältig zugerichteten und gemauerten Steine waren, ähnlich wie bei den benachbarten kleineren Wohnräumen des West- und Nordtrakts, mit rotem Fugenstrich verziert. Die Keilsteinränder der Kellernischen waren zusätzlich grün ausgemalt. Ein solch schöner Keller dürfte schwerlich nur reiner Vorratsraum gewesen sein, sondern könnte darüber hinaus auch kultischen Zwecken gedient haben. Zahlreich in diesem Gebiet gefundene sogenannte „Kellertische“, denen ebenfalls eine solche Funktion

zugesprochen wird, legen es nahe. Zwei Steinbänke an der Nord- und Südseite des Kellers scheinen diese Deutung ebenfalls zu stützen.
