Gerhard Fingerlin: Eine römische Villa unter der Martinskirche von Müllheim, Kreis Breisgau-Hochschwarzwald

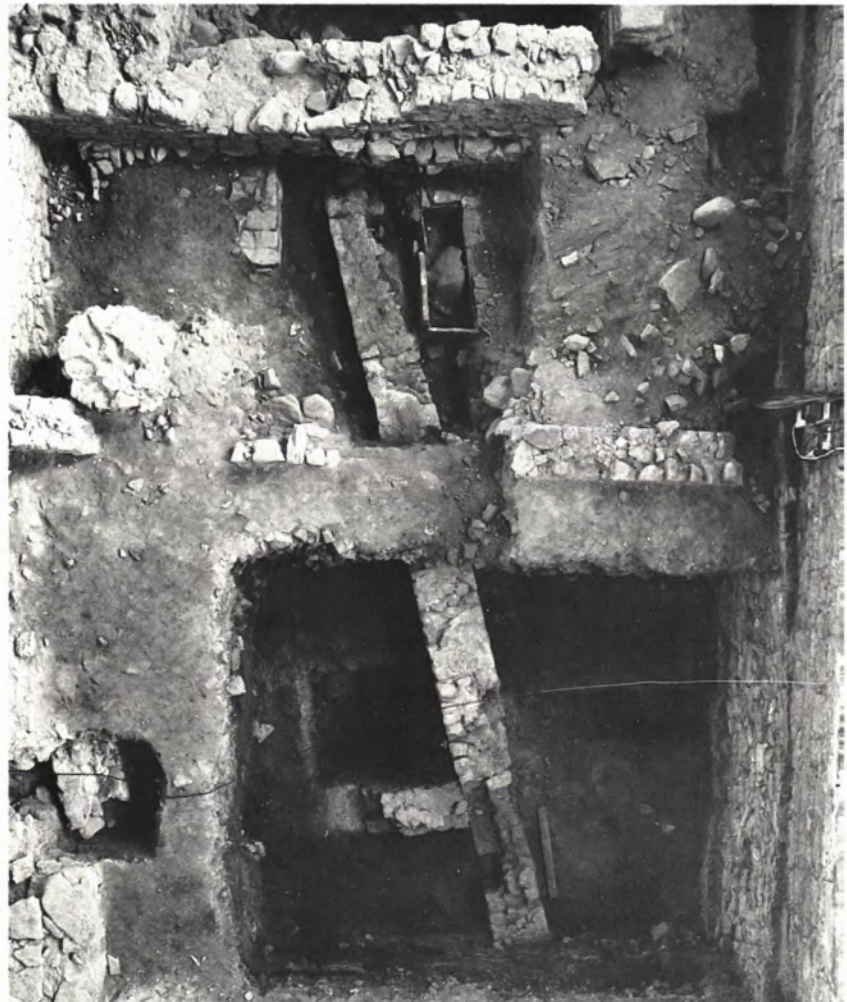
2 MÜLLHEIM, St. Martin. Die Orientierung des tiefer gelegenen römischen Gebäudes weicht deutlich von den jüngeren Kirchenfundamenten ab.

für ein wohl größeres römisches Gebäude. Erst in beträchtlicher Tiefe stieß man dann aber tatsächlich auf die Mauern, die sich unter sehr hohen Aufschüttungen vorzüglich erhalten hatten (Abb. 2). Im allgemeinen sind römische Gebäude hierzulande nur noch in ihren untersten Fundamentlagen erhalten, weil nach dem Abtragen des noch brauchbaren Baumaterials der Pflug über die Ruinen hinwegging und alles „aufgehende“ Mauerwerk zerstört hat. In Müllheim hat die Topographie des Moränenhügels, auf dem der römische Bau angelegt worden war, seine Erhaltung begünstigt: Wegen des ursprünglich ziemlich steilen Abfalls nach Süden mußte das Gelände in nachrömischer Zeit stark aufgeschüttet werden, um für die frühmittelalterlichen Kirchenbauten ein in der Größe ausreichendes und ebenes Terrain zu schaffen. In freien Ackerfluren wäre die Villa von Müllheim mit Sicherheit wie viele andere vergleichbare Anlagen der späteren landwirtschaftlichen Nutzung zum Opfer gefallen.
