Ein Kulturdenkmal am Puls der Zeit

Das Bad Liebenzeller Badhaus feiert seine Wiederauferstehung

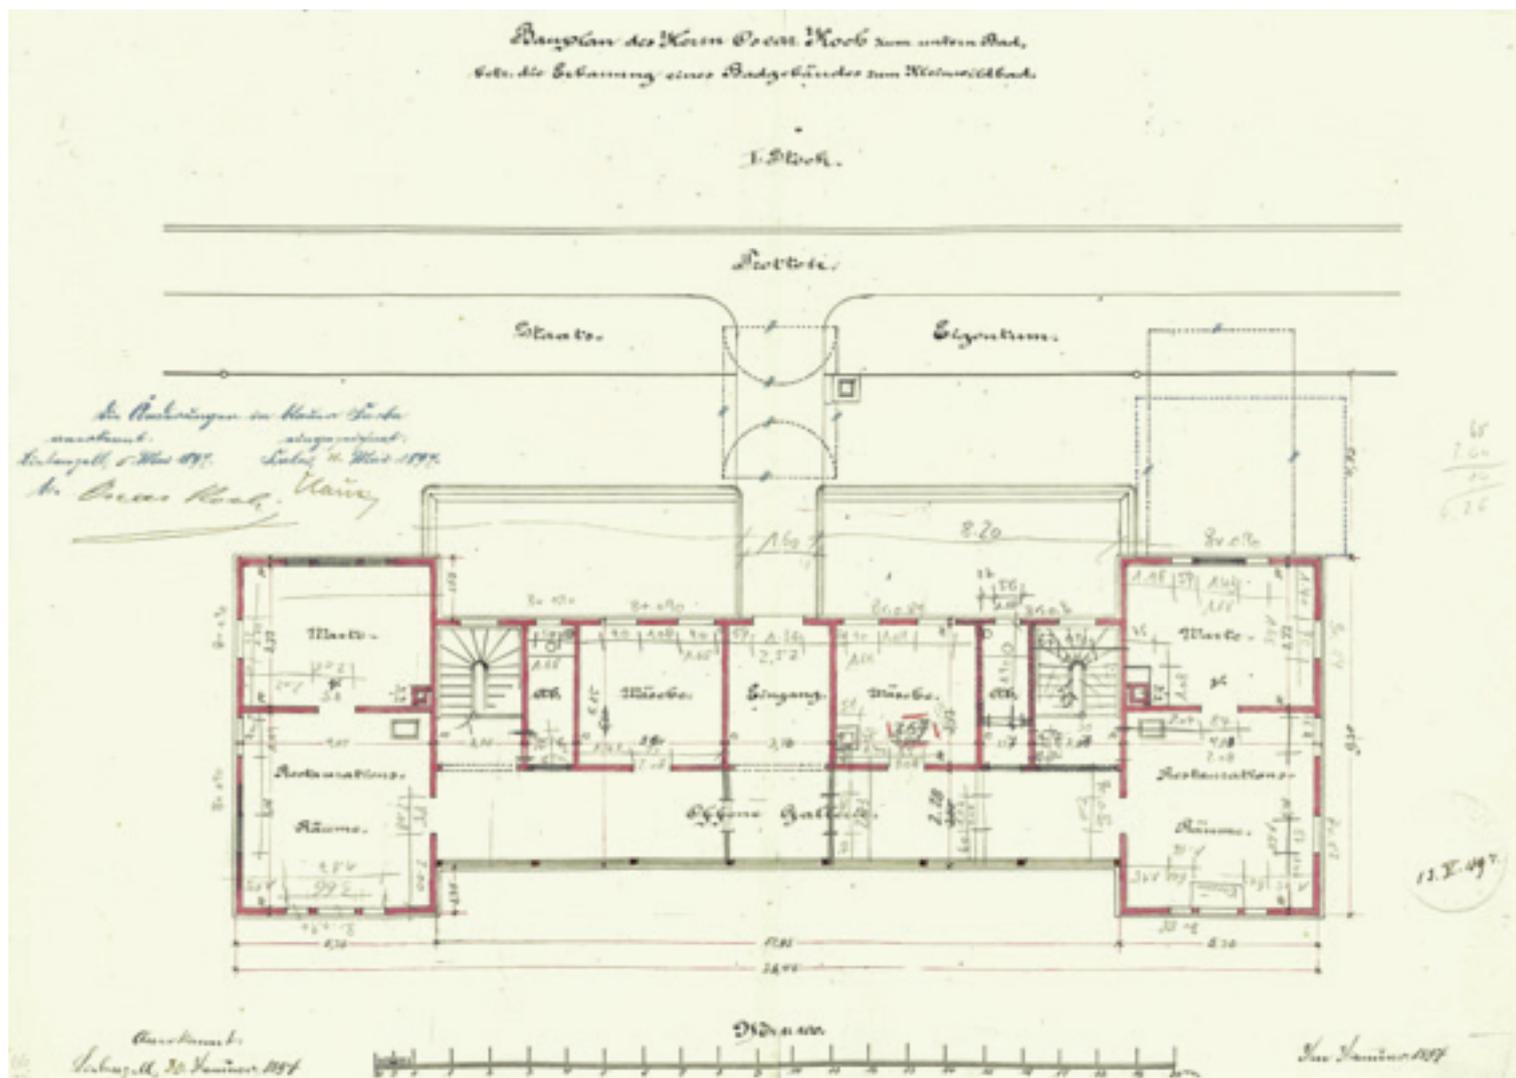
2 Grundriss des Eingangsgeschosses aus dem Baugesuch von 1897.

1897 übernahm Oskar Koch das Badhaus (Abb. 2). Er baute ein neues Gebäude, das den hölzernen Vorgängerbau ersetzte, sich aber an der Struktur des alten Gebäudes orientierte. Die Pläne dazu lieferte Architekt Claus. Er entwarf einen traufständigen, eingeschossigen Fachwerkbau mit Seitenrisaliten und Satteldach. Aufgrund der Hanglage erscheint das Gebäude zur Nagoldseite als zweigeschossig. Während das Erdgeschoss wie für diese Gegend typisch als verschindelte Fachwerkkonstruktion ausgeführt wurde, ist das massive Untergeschoss durch mit Kieselsteinen verstärkte Putzrustika sehr aufwendig gestaltet. Der Eingang des Badhauses lag zur Straßenseite hin und war mittig angeordnet. Über eine Brücke, die über den

Lichthof des Sockelgeschosses führte, betrat man das Gebäude. Auch im Inneren ist das Gebäude symmetrisch aufgebaut, was wohl auf die übliche Trennung der Badegäste nach Geschlecht schließen lässt.

Zur Nagoldseite hin erstreckte sich über die gesamte Länge des Hauptgebäudes eine offene Galerie, die gleichzeitig als Flur genutzt wurde. Über diesen Flur wurden die rückwärtigen Räume erschlossen. In jeder Gebäudehälfte befanden sich ein Wäscheraum, eine Abortanlage (Toilette) und ein Treppenhaus. In den jeweiligen Risaliten waren ein Restaurationsraum und ein Warteraum untergebracht. Über die beiden Treppenhäuser gelangte der Besucher in das massive Sockelgeschoss. Analog zur darüberliegenden Galerie trat man in eine offene Halle ein. Insgesamt befanden sich hier zehn Räume mit einzelnen Badewannen, ein Raum mit der Quellfassung und ein großes Bassin für das Thermalwasser.

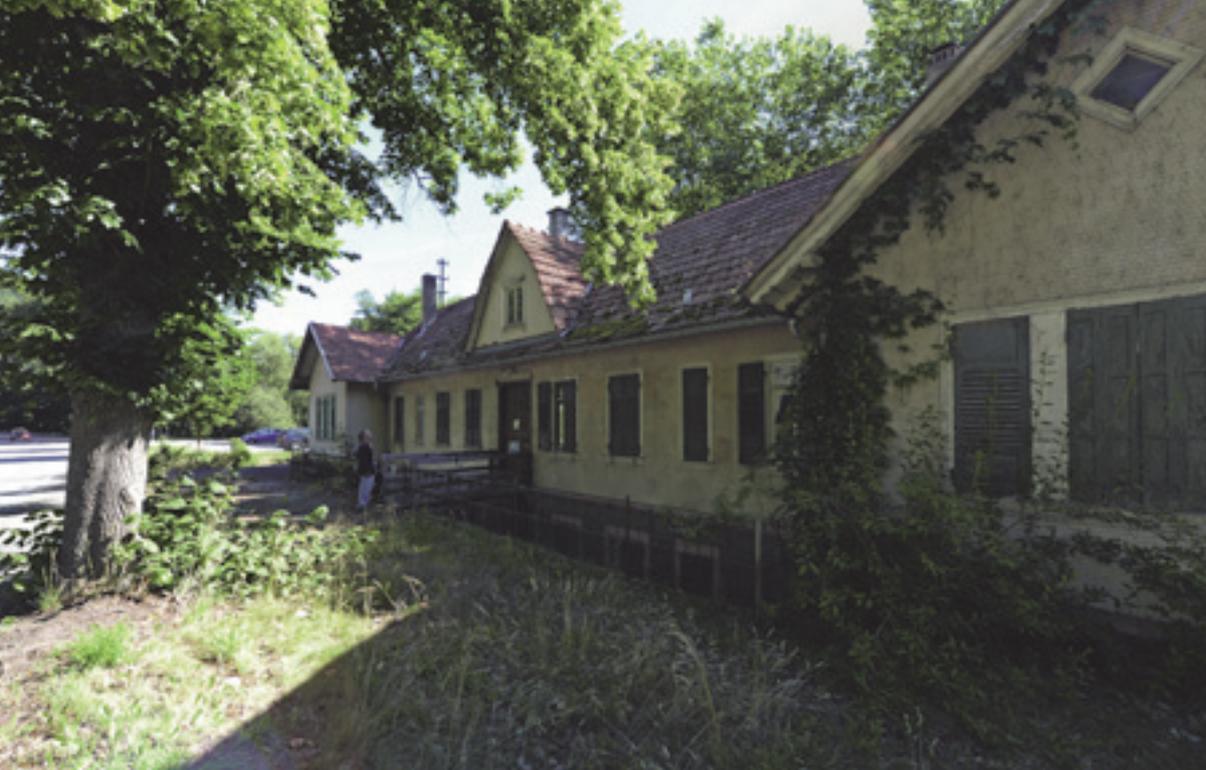
3 Zustand der Straßensicht vor dem Beginn der Sanierungen.

schlechte Wirtschaftslage im ersten Drittel des 20. Jahrhunderts einen deutlichen Einbruch der Anzahl der Badegäste. So kam es, dass der damalige Eigentümer das Badhaus 1934 in sehr schlechtem baulichen Zustand an die Stadt Bad Liebenzell verkaufen musste (Abb. 3). Bis etwa zum Jahr 1955 wurde das kleine Wildbad weiterhin zur Körperpflege und Kommunikation genutzt. Zu dieser Zeit versiegte die Quelle nach und nach und das Gebäude wurde zu Wohnzwecken umgebaut. Schließlich wurde im Jahr 1958 die Quelle im Haus durch einen 26,3 Meter tiefen Brunnen neu erbohrt. Ihr entnimmt die Mineralbrunnen Bad Lie-

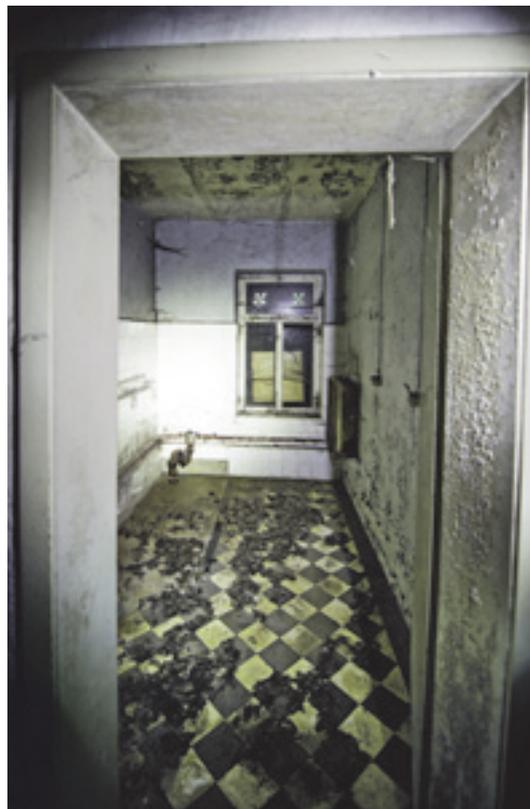
4 Blick in eine Badezelle vor der Sanierung, am Sockel in der linken hinteren Ecke ist noch der Standort der Badewanne zu erkennen.

Fotos aus der Zeit vor der Sanierung erzählen eine traurige Geschichte. Wenig erinnerte noch an das einst so lebendige Bad Liebenzeller Badhaus. Die Bilder zeigen das Gebäude heruntergekommen und mit Graffiti beschmiert. In den Räumen bröckelte der Putz von den Wänden, die alten Holzbalken und Täfelungen waren verwittert, die freiliegenden Rohre zeigten sichtbare Lecks. Neuzeitliche Einbauten verdeckten die wertvolle Ausstattung

(Abb. 4). Gäbe es nicht die alten Schwarz-Weiß-Aufnahmen, kaum jemand hätte sich vorstellen können, wie prunkvoll einst das Volksbad gewesen sein muss, bevor es in Vergessenheit geriet. Sie erzählen von einem idyllischen Treffpunkt. Schicke Korbstühle zierten das Café-Restaurant, Blumen schmückten die kleinen Wandregale vor Holzvertäfelten Wänden. Vor dem Haus standen Liegestühle, mit Blick auf Wald und Nagold. Auf den Bildern winken gut gekleidete Leute, wahrscheinlich am Ende eines Ausflugs, in die Kamera.

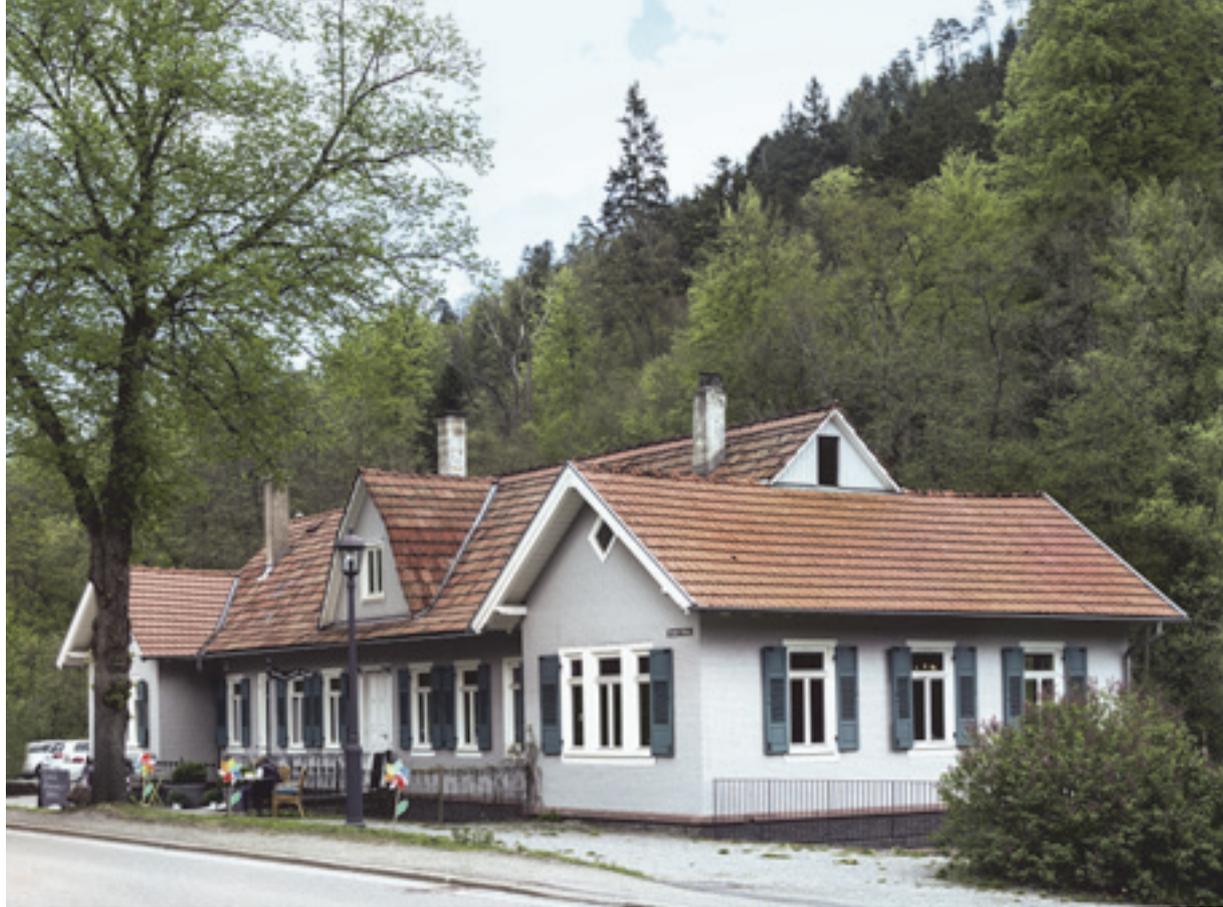
5 *Straßenseite nach der Sanierung, die bauzeitliche Eindeckung konnte erhalten bleiben.*

Mit der Sanierung ab dem Jahr 2015 sollte diese Vergangenheit wieder aufleben. Die Eigentümer planten, den geschichtsträchtigen Ort wieder mit Leben zu füllen. Und nicht nur das: Das denkmalgeschützte Gebäude sollte auch dem Zeitgeist entsprechen (Abb. 5). Das geplante Nutzungskonzept sah vor, einen Ort der Begegnung herzustellen, über Generationen hinweg, so wie früher. Ziel war es auch, einen Mehrwert für die Region zu leisten: Nachhaltigkeit, regionale Produkte und eine Präsentationsmöglichkeit für Künstler, Kunsthandwerker und Musiker sollten die Leitlinien sein, um ein attraktives Besuchs-, Ausflugs- und Wanderziel sowohl für die Einheimischen als auch für Auswärtige zu schaffen.

der Fenster zu verzichten. Auch am Außenbau haben sich die Maßnahmen auf Reparaturen beschränkt. So erwies sich der Zustand des Schindelschirms und der Fensterläden als sehr gut und die noch bauzeitlichen Dachziegel konnten erhalten bleiben. Lediglich ein neuer Anstrich lässt das Gebäude wieder in seiner ursprünglichen Farbigkeit erstrahlen. So zeigt sich das Gebäude in seinem restaurierten Zustand wieder im Erscheinungsbild des ausgehenden 19. Jahrhunderts (Abb. 6).

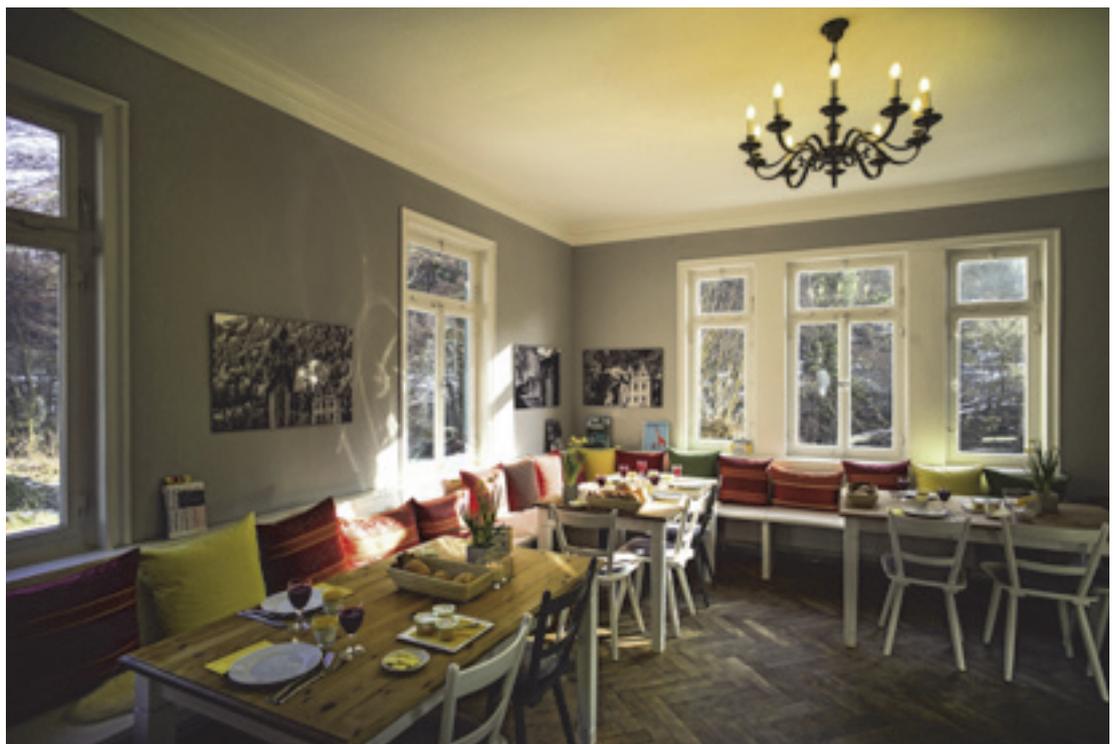
6 *Sämtliche bauzeitliche Ausstattung konnte erhalten bleiben: Bodenbeläge, Lambris, Stuckelemente und Fenster.*

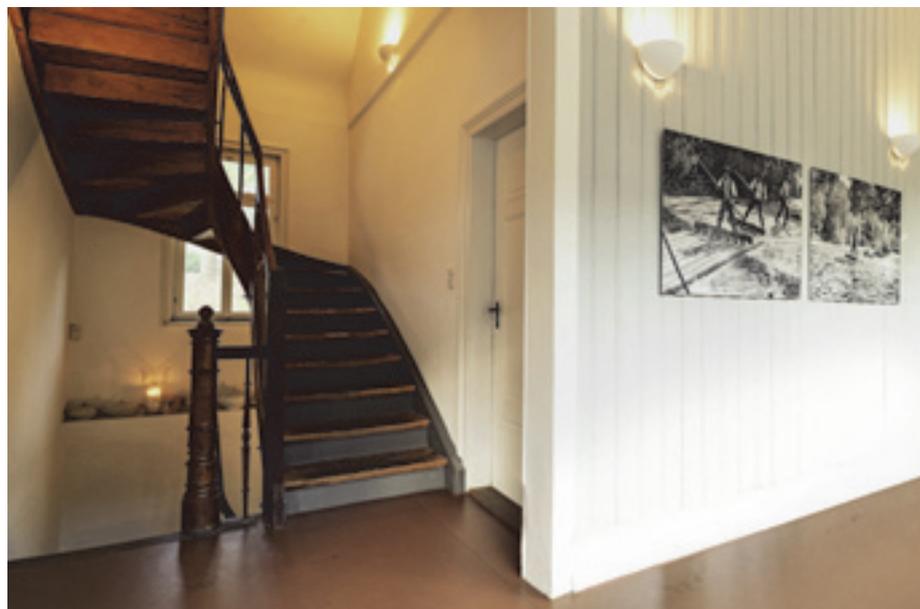
8 Die bauzeitliche Treppe wurde genauso saniert wie sämtliche Türen und Wandoberflächen.

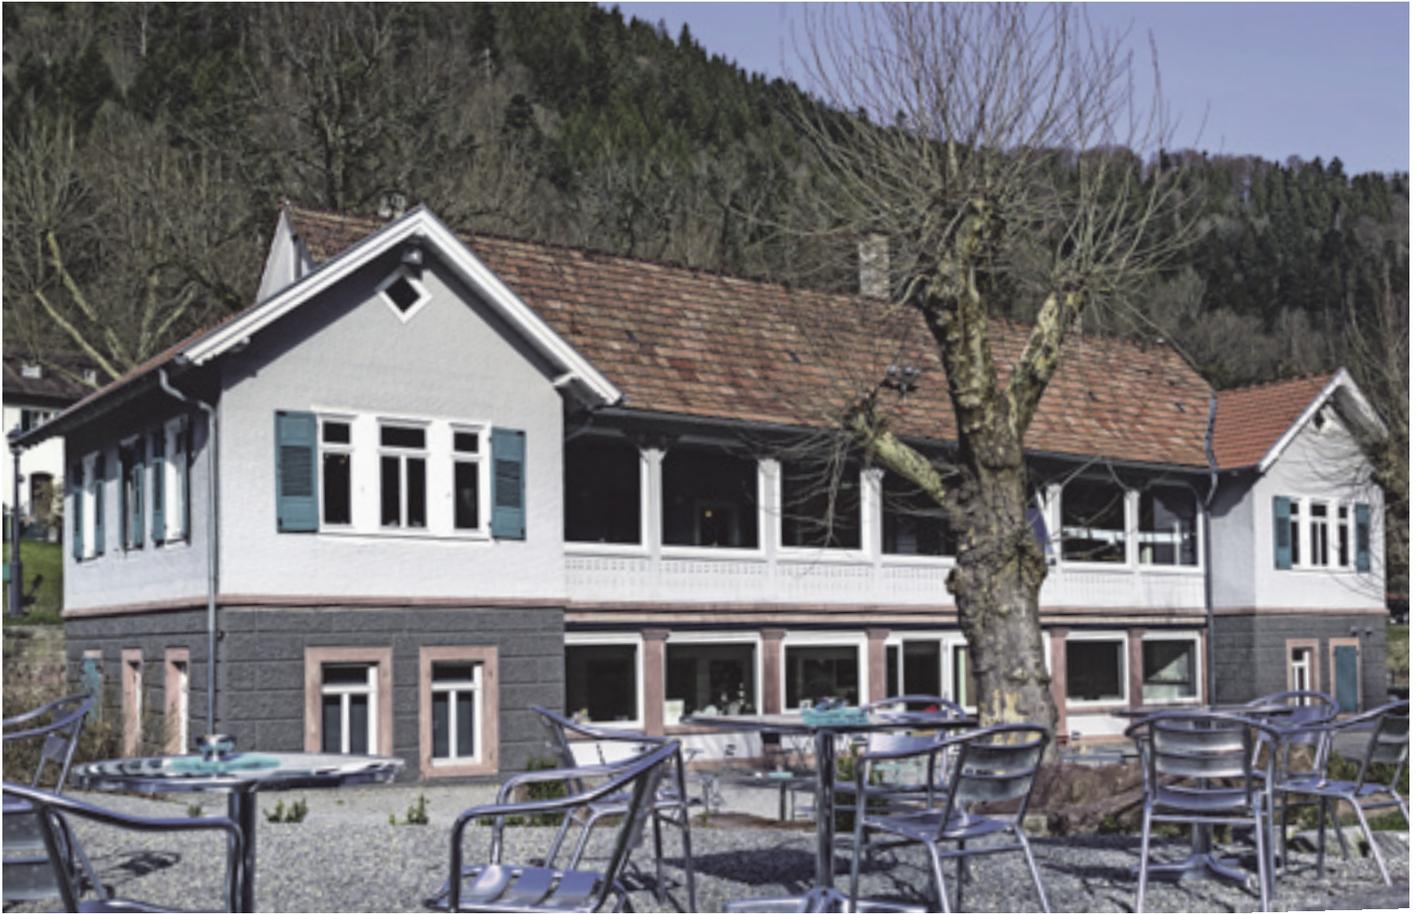
9 Nach der Sanierung, die beiden Galerien wurden wieder geöffnet.
