# Bauforschung als Spurensuche

## Ein Forschungsprojekt zu frühen nationalsozialistischen Konzentrationslagern

Marc Ryszkowski

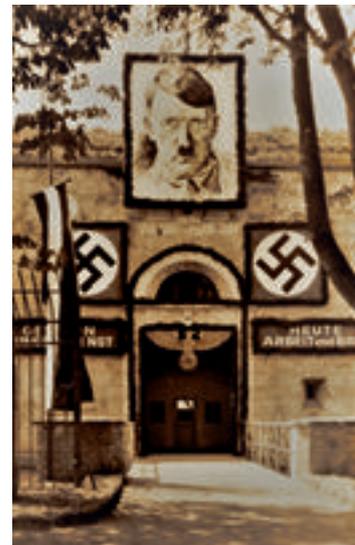
1 Farblithografie des Lagers Heuberg um 1914.

Die ab 1912 in nur zwei Jahren vom Stuttgarter Bauunternehmen Baresel errichteten Gebäude konnten durch das KZ ohne bauliche Veränderungen bezogen werden. Grundrisse und Ausstattung entsprachen 1933 dem Stand der Bauzeit, die Unterbringung der Häftlinge und der Wachmannschaften erfolgte getrennt voneinander in großflächigen Schlaf- und Aufenthaltsräumen (Abb. 1).

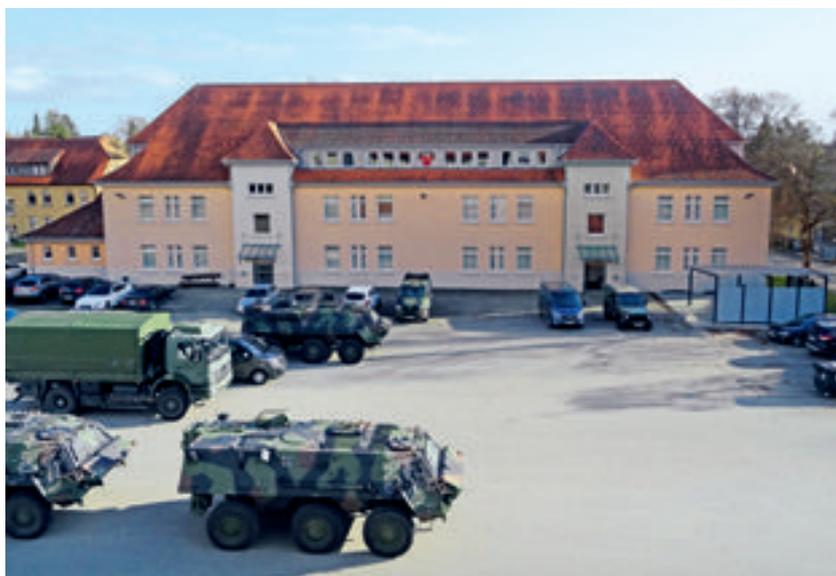
2 Gebäude 23 im aktuellen Zustand.

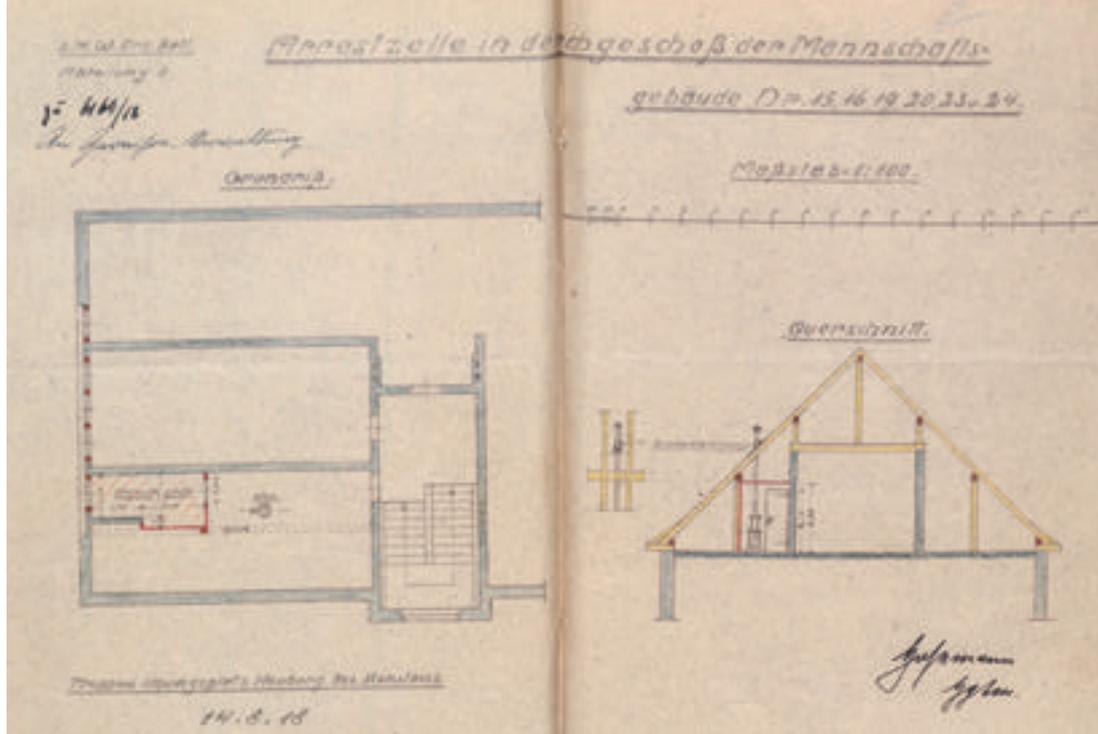
3 Bauplan für Arrestzellen 1918.

Ein Teil der Verschlüsse in den Dachgeschossen wurde im Kern bereits 1918 als Arrestzellen eingerichtet (Abb. 3). Ein genereller Bauplan nennt auch die Gebäude 19 und 23, also die späteren Strafbauten des Konzentrationslagers, als Standorte (Abb. 4). Die Häftlingsbeschreibungen und vor Ort erhaltene und datierte Inschriften legen in der Summe nahe, dass 1933 zusätzlich die Bereiche zwischen den bestehenden Arrestzellen und der anschließenden Dachschräge durch eine Verbretterung zu Zellen ausgebaut wurden, die durch ihre geringe Größe und ihre Lage direkt unter der Dachhaut die verschärften Arrestbedingungen des Jahres 1933 widerspiegeln. Während die Akten von 1918 auf die Nutzbarkeit der Dachbereiche ausschließlich in den Sommermonaten verweisen, die Aufstellung eines Ofens konnte aus Gründen des Brandschutzes nicht gestattet werden, wurden Kälte und Sommerhitze in der KZ-Phase zu einem bewussten Mittel der Folter.

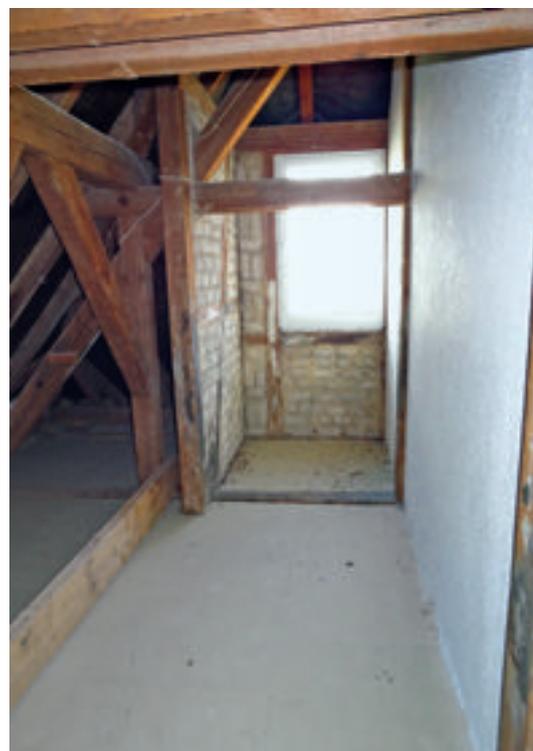
4 Arrestzelle in Gebäude 19 im aktuellen Zustand.

Spätestens im Zuge einer Erneuerung der Dachhaut in den 1980er Jahren wurde der größte Teil der ursprünglichen Arrestzellen und der angrenzenden Verschlüsse entfernt. An baulichen Spuren existieren im Gebäude 19 noch die Schwelle des hinteren Zellenteils im Bereich des Dachbalkens und die Nägel der Verbretterung der Zellenwand an Ständer und Pfette. Der hintere Zellenabschnitt ist in Form einer Fachwerkkonstruktion vollständig erhalten. Von den 1933 zusätzlich eingebauten Zellen zeugen im selben Gebäude die Nägel und Nagellöcher der Verbretterung an Teilen der Dachkonstruktion – und natürlich die Inschriften der KZ-Häftlinge als eindringlichstes Zeugnis des Jahres 1933 (Abb. 5).

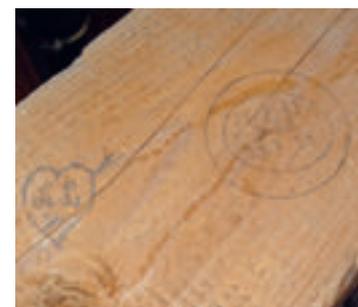
5 Inschrift eines KZ-Häftlings mit Angabe der Arrestdauer auf einer Strebe im Dachwerk von Gebäude 19.

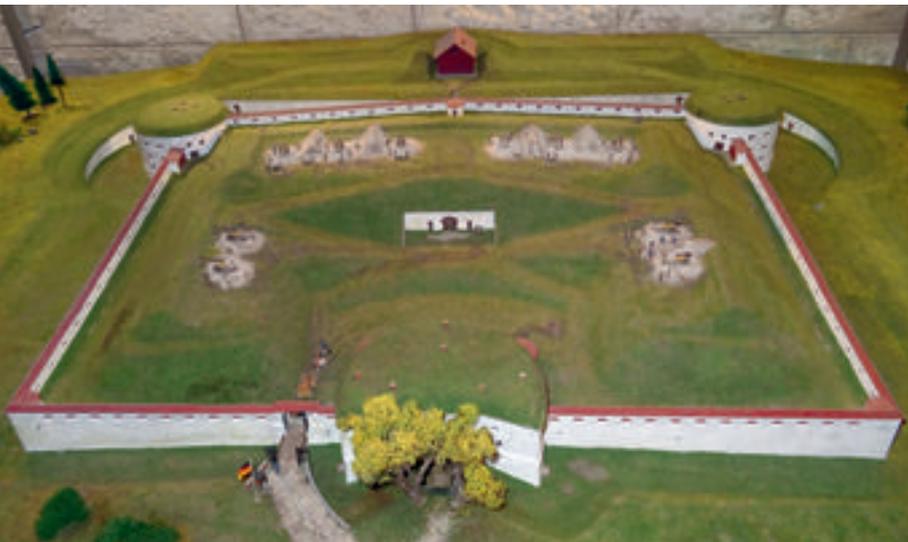
6 Das Fort Oberer Kuhberg vor 1878/79 (Modell des Förderkreises Bundesfestung Ulm e.V.).

Als Teil der Bundesfestung Ulm ab der Mitte des 19. Jahrhunderts errichtet und fortwährend fortifikatorisch angepasst, diente das Fort in der Zwischenkriegszeit, während und nach dem Zweiten Weltkrieg unterschiedlichen militärischen und zivilen Zwecken (Abb. 6, 7). Zwischen 1933 und 1935 wurde in einem Teil der Räume ein KZ als Nachfolgelager des KZs Heuberg betrieben.

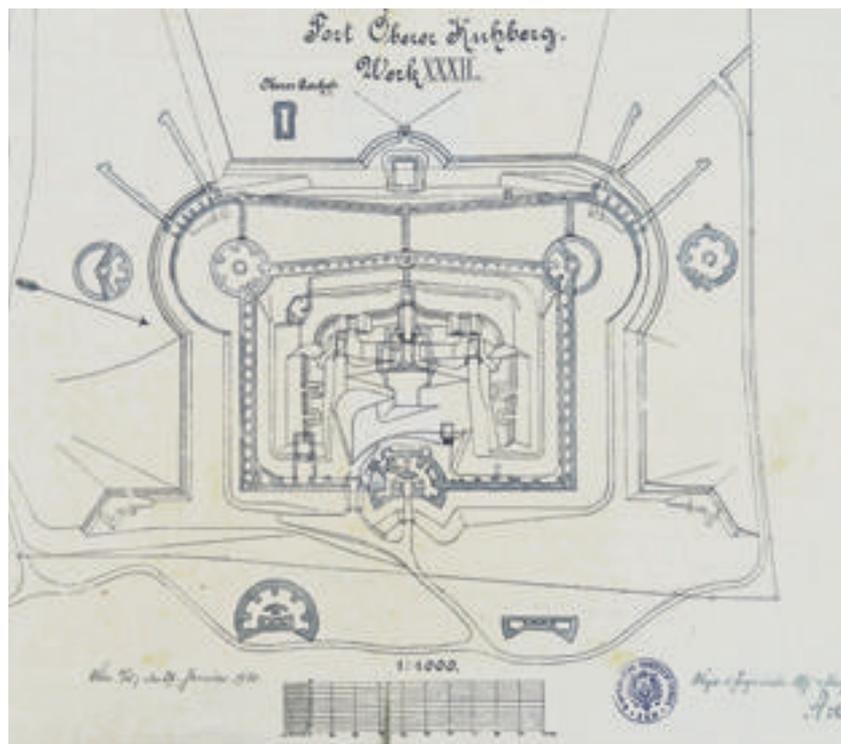
7 Grundriss des Forts Oberer Kuhberg 1920.

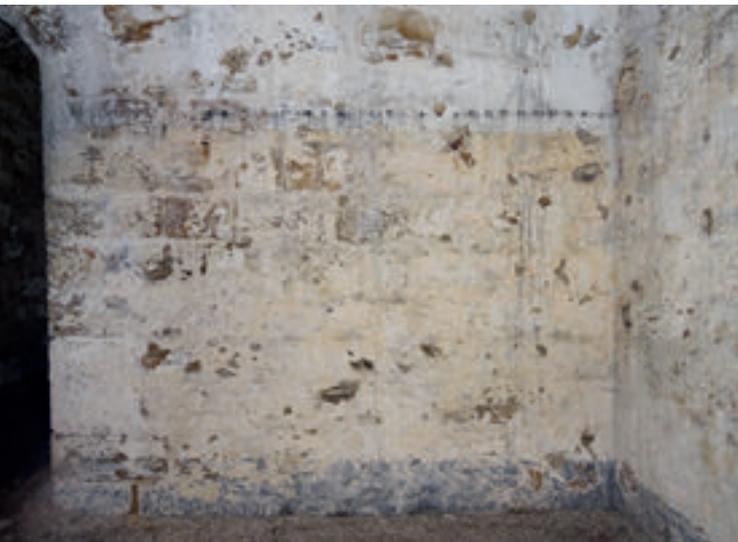
8 Westwand einer Kasematte der nördlichen Flanke mit Wandgestaltung.

Für diese Zuordnung sprechen das Vorkommen der Wandgestaltung in allen überlieferten Haftbereichen als quantitatives Phänomen mit lokalen Variationen innerhalb jeder Phase und der formale Zusammenhang zur frühesten Elektrifizierung in den nördlichen Dechargekasematten 1934, einer Maßnahme aus der KZ-Zeit (Abb. 8).

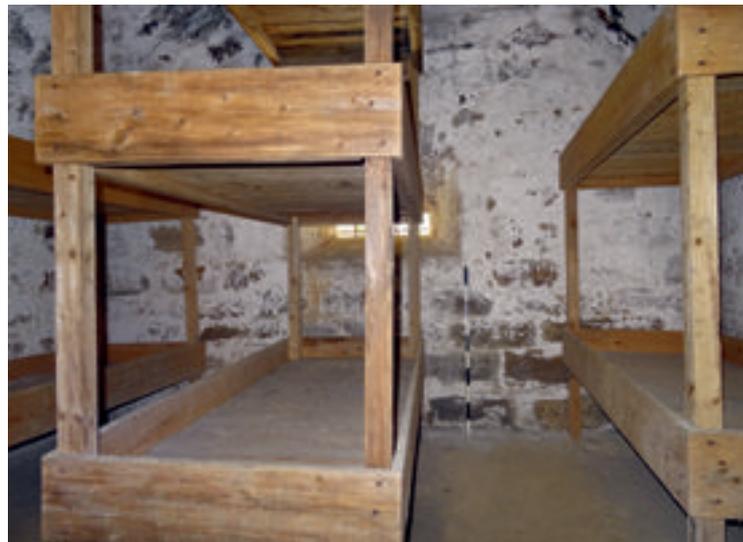
9 Rekonstruierte Stockbetten des KZs in einer Kasematte der südlichen Flanke.

Die gestalterische Abstufung erklärt sich durch die unterschiedliche Ausstattung der jeweiligen Räume zum Zeitpunkt ihrer Ausgestaltung. Während die undekorierten Wände der Schlafräume von den Stockbetten der Häftlinge verstellt waren (Abb. 9), befanden sich in den Aufenthaltsräumen lediglich Bänke und Tische. Hinsichtlich ihrer Ausstattung gab es in der aktiven Festungszeit keine Unterschiede zwischen den Räumen mit bzw. ohne Feuernische.

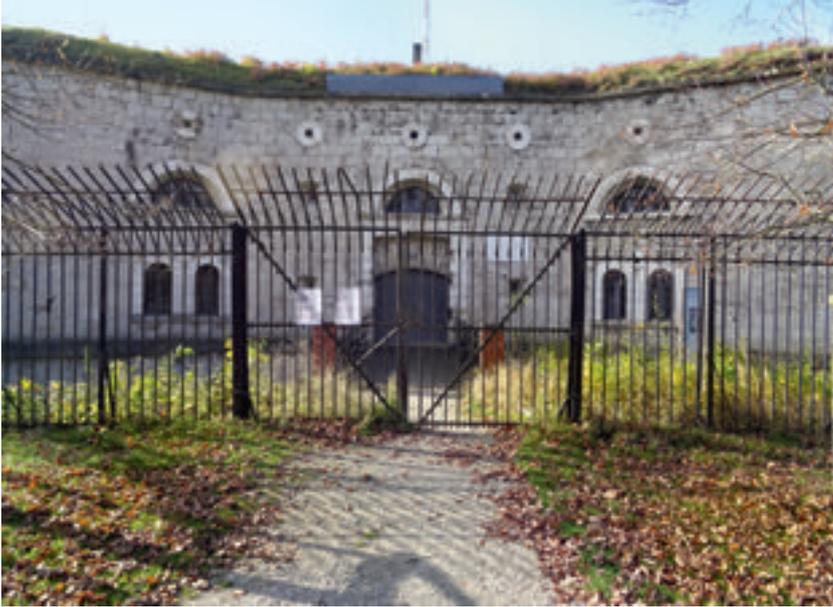
10 Das Reduit im aktuellen Zustand.

Das um 1905 angebrachte Staketentor am Zugang zum Reduit wurde mit Einrichtung der Kommandantur ausgehängt und erst nach Auflösung des KZs wieder angebracht (Abb. 10). Ohne das Tor verfügte der Eingang zur Kommandantur hinter dem zurückgeschlagenen Eisentor des 19. Jahrhunderts über ein hölzernes Türelement und hatte damit einen vollkommen anderen Charakter als heute. Von dem Türelement haben sich nur minimale Befestigungsspuren der Verankerung im Mauerwerk erhalten. Im Inneren der Kommandantur waren die verputzten Wände großflächig mit Inschriften, Symbolen und Hoheitszeichen dekoriert, die spätestens nach dem Krieg übertüncht und mit Einrichtung der Gedenkstätte entfernt wurden.

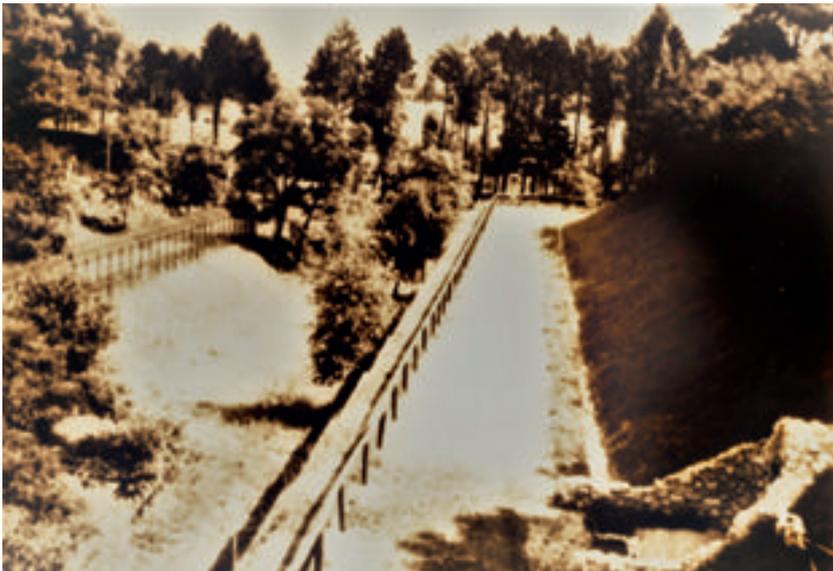
11 Das „Schmalzbrünnele“ (rechts unten) im Jahr 1934.

Auch das sogenannte „Schmalzbrünnele“, ein Frischwasserbrunnen mit Abwaschplatz vor dem Küchenzugang, wurde im Frühjahr 1934 von Häftlingen angelegt, dekorativ gestaltet und unter an-

derem mit der Inschrift „ALAF SAL FENA“, einer mystizistischen Anrufung des Sonnengottes versehen (Abb. 11). In den 1970er Jahren abgebrochen, zeugen vom „Schmalzbrünnele“ neben Fotos nur noch die erhaltenen Ansätze der Umrangungsmauer und ein älterer, in die Konstruktion integrierter Ablauf.
