Wiederholungräte

Denkmalschutzpreisträger von 2012 setzen die Erfolgsgeschichte der Illenau an der Reithalle in Achern fort

Monika Loddenkemper

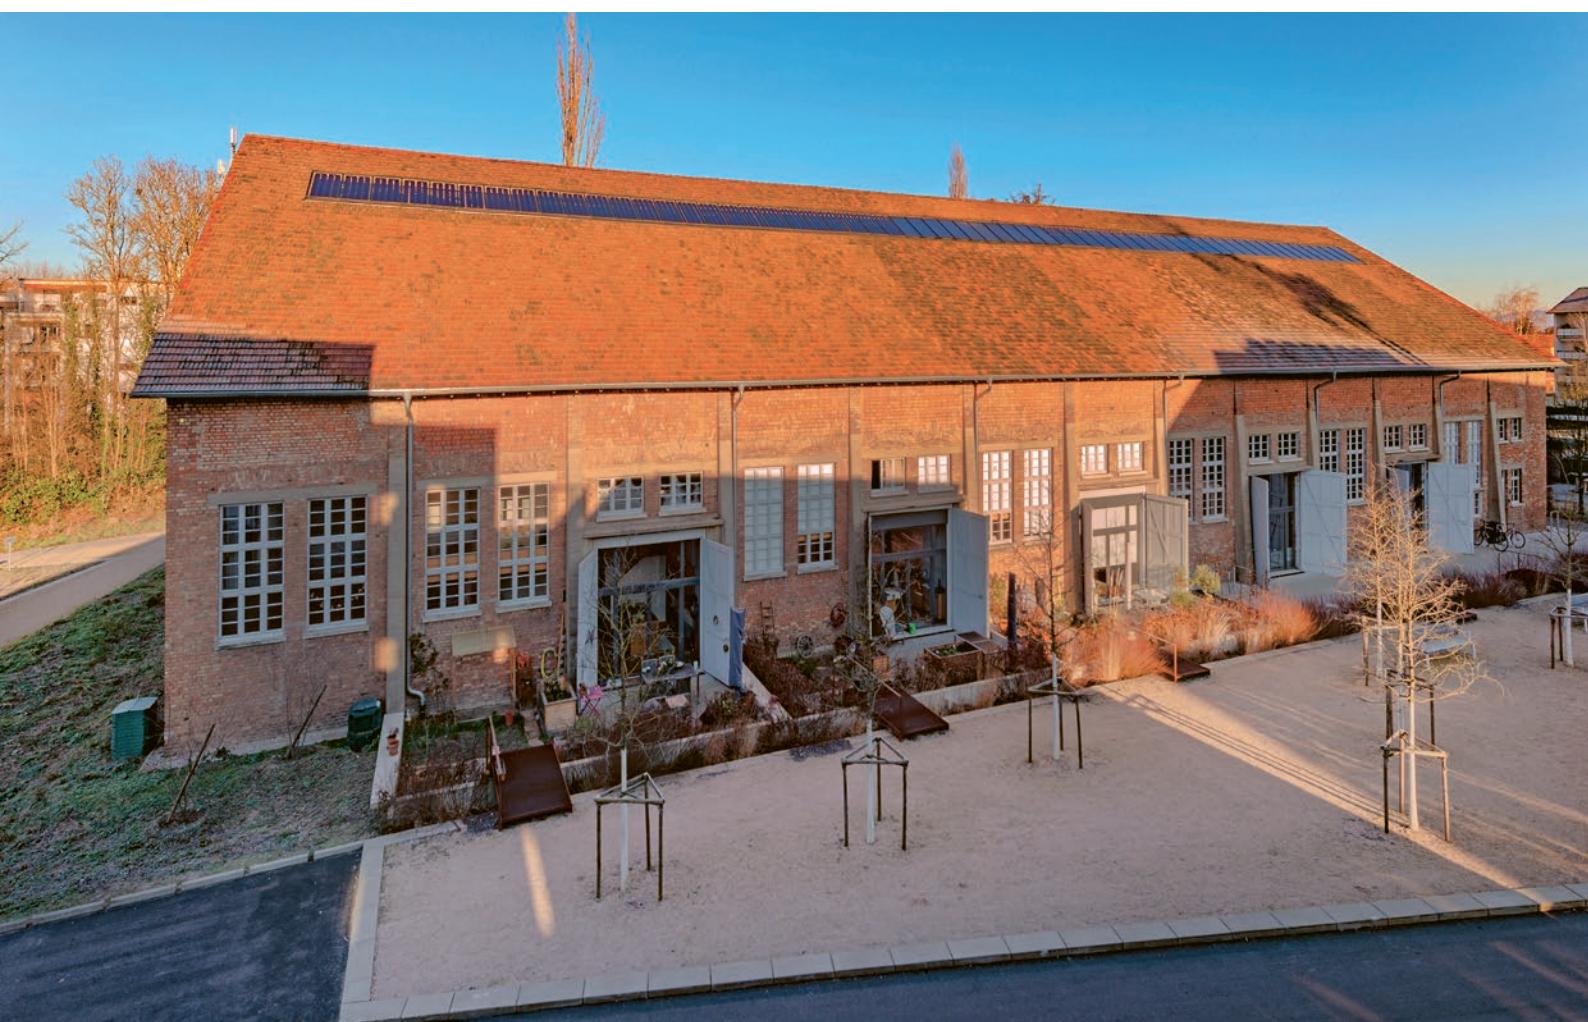
3 Außenansicht nach der Sanierung mit Terrassen der neuen Wohnungen und dem Belichtungsband mit Photovoltaikelementen.

Die „Haus-in-Haus-Lösung“ der frei eingestellten Kuben in qualitätvoller Holzbauweise ordnet sich dem überlieferten historischen Bestand unter und nimmt sich angemessen zurück gegenüber dem denkmalrelevanten Bestand, der in allen Geberken von denkmalerfahrenen Handwerkern repariert wurde: die Vollwandbinder auf Betonstützen, die filigranen bauzeitlichen Sprossenfenster, die zweiflügeligen Holztore und schließlich das Ziegelmauerwerk der Außenwände mit ergänzten Verfugungen. Flächenhafte Belichtungsbänder im Dach, die zurückhaltend mit Photovoltaikelementen kombiniert wurden, runden die vorbildliche Rettung und behutsame Sanierung ab (Abb. 3).

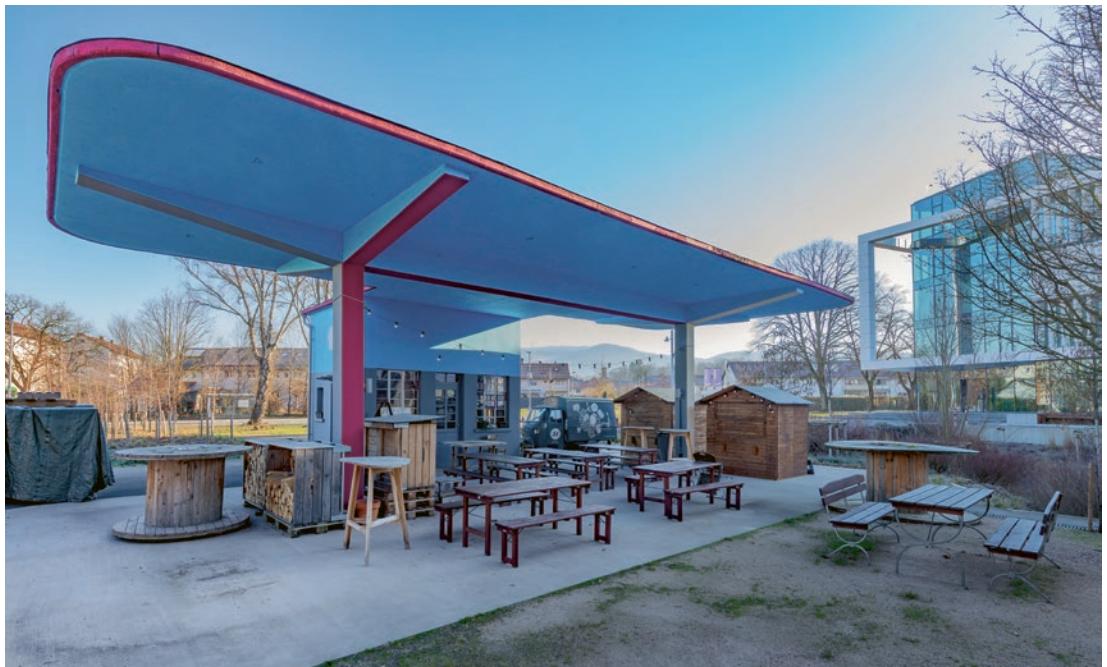
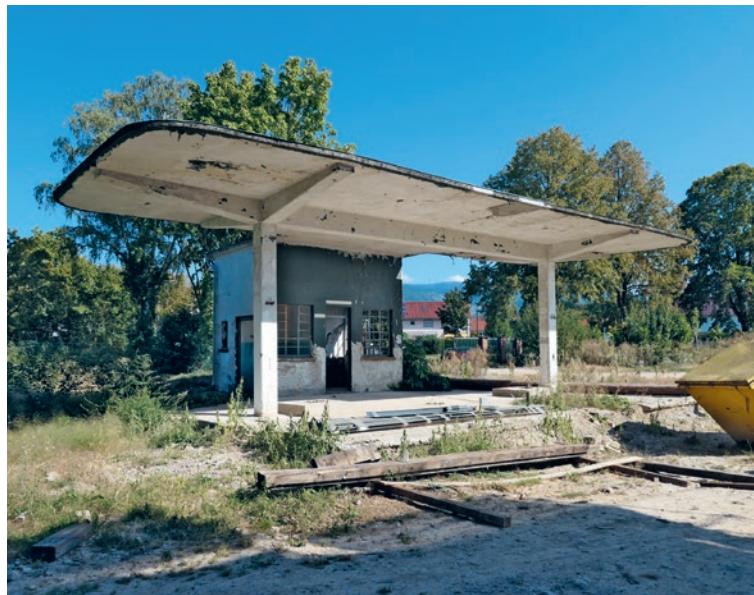
4, 5 Tankstelle nach der Maßnahme mit künstlerischer Farbgestaltung und vor der Sanierung 2020.

Die benachbarte kleine Tankstelle wurde erst nach einem Hinweis der Bauherrschaft auf ihre Denkmaleigenschaft geprüft und als Kulturdenkmal erkannt (Abb. 4). Trotz offensichtlich massiver Schäden insbesondere am Dach stand deren Erhalt für das Ehepaar Weber überhaupt nicht zur Diskussion: Völlig selbstverständlich wurde die Konstruktion des eindrücklich herausgezogenen rechteckigen Vordaches mit seinen abgerundeten Ecken, das Tankstellenhäuschen mit den bauzeitlichen Fenstern und der verglasten Tür behutsam saniert, die sperrende Tarnfarbe entfernt und das Äußere schließlich künstlerisch neugestaltet und so in Wert gesetzt (Abb. 5). Auf diese Weise entstand direkt neben der Reithalle ein Außenbereich mit Alleinstellungsmerkmal für Veranstaltungen und zur Sommernutzung von Café und Biergarten.

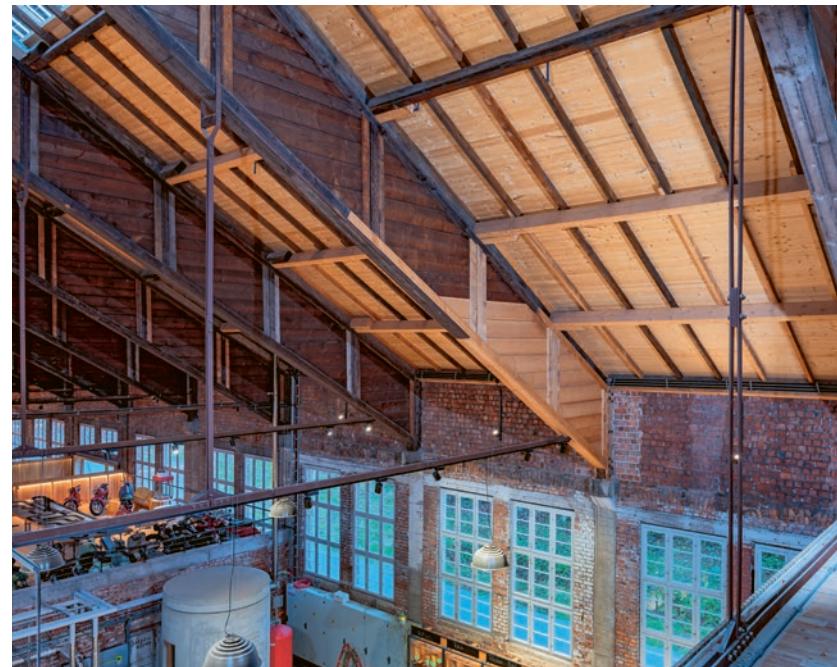
Die in der Nachkriegszeit zur Verfügung stehenden Baumaterialien waren mit Mängeln behaftet und hatten in der Zwischenzeit zu massiven Schäden insbesondere an der Substanz der Ziegelwände und am Dach geführt. Bei genauer Beobachtung lassen die lediglich an Fehlstellen ergänzten Ziegel, die reparierten Ausfugungen der Sichtziegelfassaden und die Lichtbänder mit den in die Gläser integrierten Photovoltaikmodulen bereits von außen die Herangehensweise der Bauherrschaft für die neue Nutzung erahnen: Eine Beheizung der eigentlichen Halle ist wegen der Mischnutzung für den Marktpladen nicht erforderlich. Dies reduzierte die Anforderungen an die Reparatur des bauzeitlichen Fensterbestands in den eigentlichen Hallenteilen. Die Wohnungen und Büros in den verschiedenen kubischen Einbauten beziehen Warmwasser und Heizung über die zentrale Holzpelletanlage, die gemeinsam mit Blockheizkraftwerk und Pufferspeicher samt Roh-

ren nicht nur sichtbar, sondern geradezu prominent in der Halle positioniert wurde (Abb. 7). In diesen intensiver genutzten Einbauelementen wurden die historischen kleinteiligen Fenster mit zusätzlichen Innenflügeln energetisch zum Kastenfenster ertüchtigt. Der durch die Militärunutzung der ersten Jahrzehnte mit Schadstoffen kontaminierte Fußboden musste komplett erneuert werden.

7 Blockheizkraftwerk und Pufferspeicher sind in der Halle erlebbar.
