# Eine Zukunft für den Saalgarten in Kloster Bronnbach

## Eine Summerschool zur Erforschung des Belvederes und Entwicklung neuer Nutzungsperspektiven

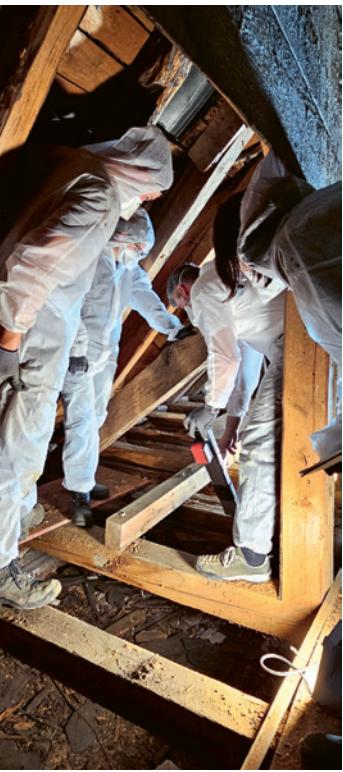
**2** Teilnehmende der Summerschool bei einer Bohrwiderstandsmessung im Dachstuhl des Belvederes.

Gruppe eins befasste sich mit der Bauforschung und dem digitalen Aufmaß. Sie startete mit der Bestands- und Zustandserfassung der Fenster und Türen sowie des Dachstuhls des Belvederes und erstellte ein Raumbuch des Obergeschosses (Abb. 6). Unter der Anleitung eines erfahrenen Restaurators im Zimmererhandwerk und dem Einsatz moderner Werkzeuge (zum Beispiel eines Bohrwiderstandsmessgerätes) ermittelten sie die Dachstuhlkonstruktion, zeichneten einen Längsschnitt und untersuchten und bewerteten die Schädigung des Holzdachstuhls (Abb. 2). Als Ergebnis wurde ein großflächiger Hausbockbefall der noch vorhandenen originalen Nadelhölzer festgestellt, welcher eine Grundsanierung erfor-

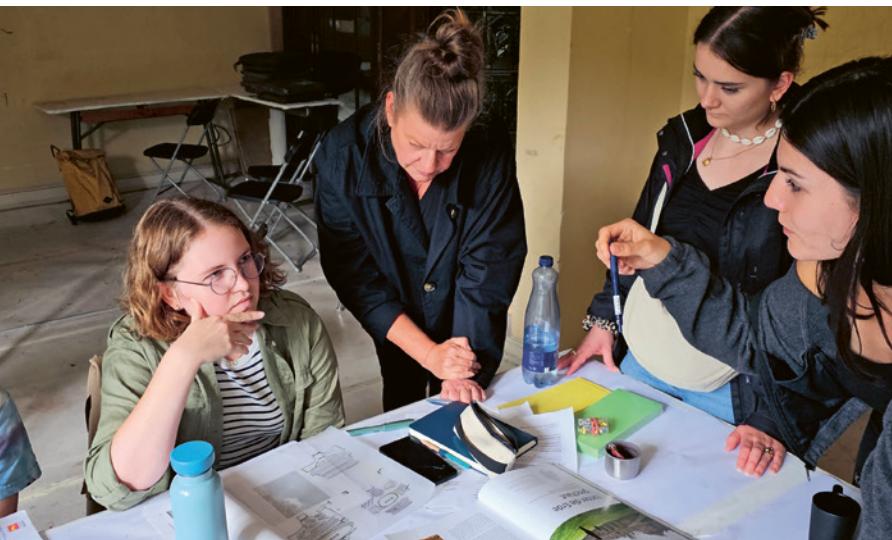
**3** Diskussion über verschiedene Möglichkeiten der Bühnen- und Tribünenkonstruktion.

getauscht, diskutiert und so eine Idee für ein neues Nutzungskonzept entwickelt (Abb. 3). Das Ergebnis wurde im Rahmen einer öffentlichen Abschlussveranstaltung vor Ort einem Fachkreis präsentiert.

In Rückbesinnung auf den prospekthaften Charakter der repräsentativen Anlage und deren Ausrichtung auf den Josephsaal entwickelten die Teilnehmenden eine multifunktionale Nutzung des Saalgartens: Temporär als Freilichtbühne mit verschiedenen Varianten der Bühnen- und Tribünenanlage, als Ausstellungs- und Veranstaltungsfläche, beispielsweise für Yoga und Achtsamkestraining. Sie schlugen vor, einen der beiden Seitenpavillons den in Bronnbach aktiven „Kräuterhexen“ für ihre Aktivitäten zur Verfügung zu stellen. Als essenziell erachteten sie die Wiederherstellung der Verbindung des Belvederes mit dem Garten und empfahlen daher eine Öffnung der vermauerten Fenster und der Tür sowie eine Rückführung auf den barocken Einraum. Nach dem Modell „Artists in Residence“ schlugen sie eine temporäre, zum Beispiel durch Stipendien finanzierte Nutzung als Wohnraum oder Atelier für Künstler vor. Dies entspricht dem Denkmalwert des Pavillons, der nicht auf der Nutzung als Wohnung eines Brauereimitarbeiters des 20. Jahrhunderts gründet, sondern primär auf dem Barockgebäude als Teil des Gartens. Wichtig für die Teilnehmenden war außerdem die öffentliche Erlebbarkeit der Anlage.

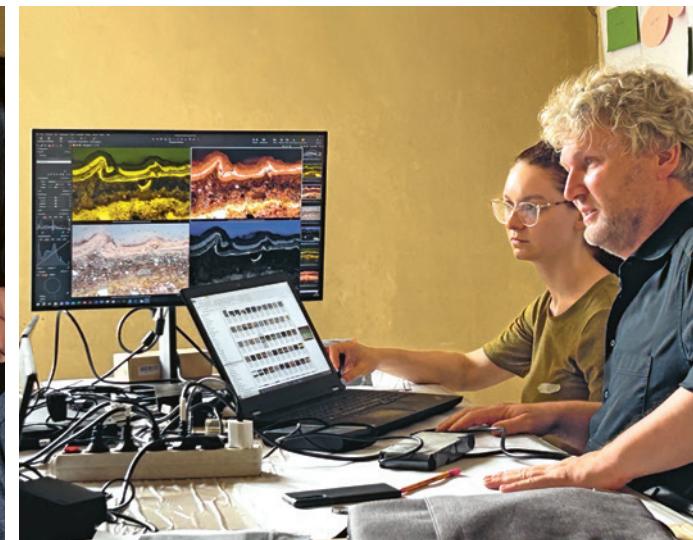
**4** Auswertung und Diskussion der untersuchten Feinschliffproben.

Gruppe zwei widmete sich der restauratorischen Erfassung in materieller und immaterieller Hinsicht. Sie kartierte den Bestand und Schichtenaufbau der nördlichen und östlichen Fassade des Belvederes und erstellte einen Bestandskatalog. Es folgten Probeentnahmen und deren naturwissenschaftliche Untersuchung mit Querschliffen sowie deren Interpretation und Auswertung (Abb. 4). Als Ergebnis konnten zwei Putzphasen und mehrere unterschiedliche Anstriche an den Holzelementen wie Fenstern und Türen nachgewiesen werden: für die Barockzeit ein hellgelber mit weiß abgesetzten Gliederungselementen/ Fenstergewänden und für die Zeit nach 1903 ein dunklerer ockerfarbener Anstrich der Fassaden mit steinsichtigen roten Gliederungselementen/ Fenstergewänden.

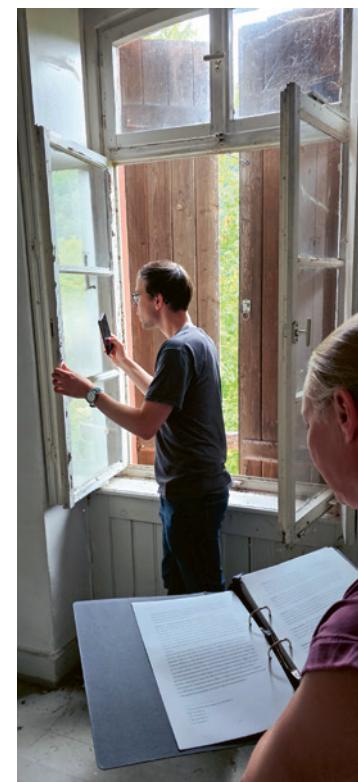
**6** Ein Teilnehmer bei der Bestandserfassung der Fenster im Belvedere.
