# Das so genannte Heilighaus in Ravenstein-Oberwittstadt (Neckar-Odenwald-Kreis) Vom Abbruchkandidaten zum Museum

*Anfang 2005 bot das im Ortsteil Oberwittstadt stehende, nach seinen langjährigen Besitzern „Heilighaus“ genannte Anwesen Herderstraße 19 einen traurigen Anblick. Putz fiel von den Wänden. Die zum Schutz offenstehender Gefache angebrachte Blechverkleidung war stark beschädigt, die reich verzierte originale Eingangstür ausgelagert und durch ein hässliches Baustellenexemplar ersetzt. Eine provisorisch angebrachte Auffangvorrichtung im Traufbereich sollte verhindern, dass Passanten durch herabfallende Ziegel Schaden nehmen. Wie präsentiert sich der Bau dagegen heute! Im Mai 2007 konnte das restaurierte Heilighaus der Öffentlichkeit zugänglich gemacht werden. Es beheimatet nun neben einer kleinen Bankfiliale das „Sprechende-Steine-Museum“. Die historischen Räume laden zum Besuch.*

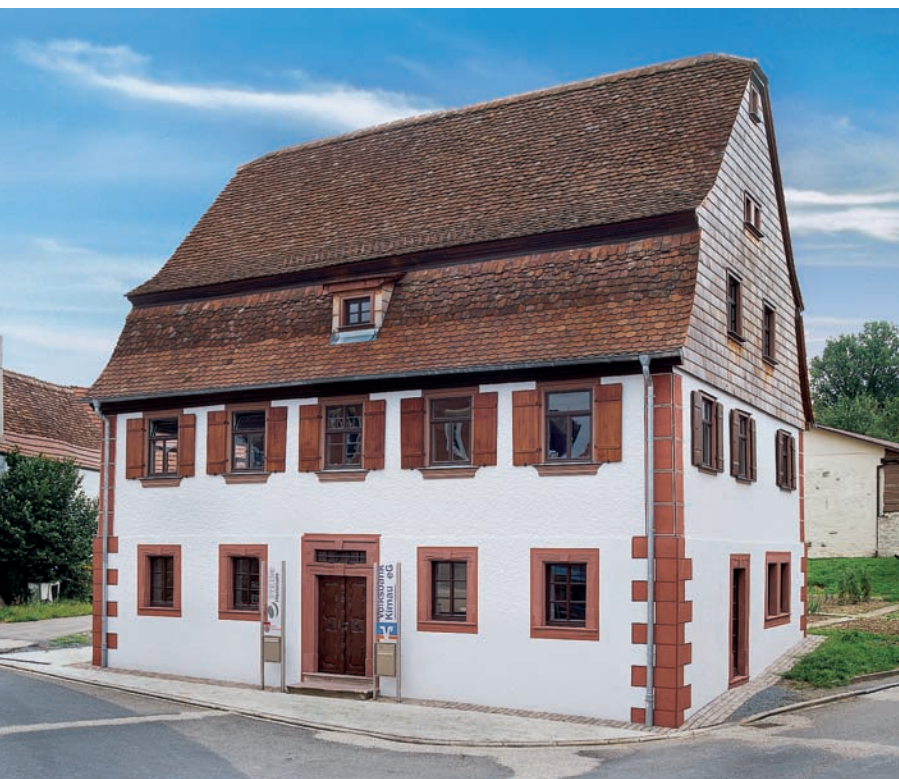
1 Außenaufnahme  
Fassade.

Der zweigeschossige, prominent an einer Straßengabelung stehende Putzbau von 1787 fällt durch sein hohes Mansarddach im Ortsbild von Oberwittstadt auf. Zusätzlich unterstreichen die rot aufgemalte Eckquaderung sowie die profilierten Sandsteingewände von Fenstern und Türen den repräsentativen Charakter des Gebäudes.

Zu Beginn der Sanierung lagen am Außenbau große Bereiche der obersten Putzschicht hohl oder waren bereits abgefallen. Dies erlaubte den Blick auf Reste des historischen Putzes, der an den Gebäudeecken eine rot aufgemalte Quaderung besaß. Einige Reste des historischen Putzes konnten restauratorisch gesichert werden. Das gesamte Gebäude erhielt einen neuen, glatten Kalkputz, wobei man an den Ecken die Quaderbemalung rekonstruierte. Die Blechverkleidung des Giebels wurde entfernt. Die dahinterliegende Fachwerkwand setzte man instand und ergänzte die fehlenden Gefache. Aufgrund der sehr hohen Wetterbelastung gerade dieser Seite entschloss man sich jedoch, den Giebel mit Holzschindeln zu verblenden, wie dies in der Region früher üblich war. Den Dachstuhl reparierte man, soweit dies unbedingt erforderlich war, in alter Zimmermannsart. Für die Neueindeckung wurden die noch intakten historischen Biberschwanzziegel wiederverwendet und um neue ergänzt.

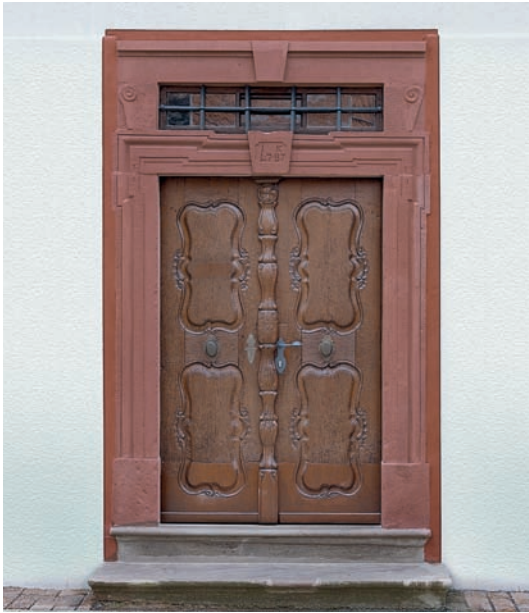
2 Haupteingangstür.

Auch die beiden mit geschwungenen Kassetten und anderen Ziermotiven versehenen Eingangstüren heben sich deutlich von der ansonsten bescheiden-bäuerlich geprägten Umgebung ab. Ebenso spiegeln die inneren Räumlichkeiten die hohe handwerkliche und künstlerische Qualität wider, um die sich der Bauherr, ein gewisser Joseph Kilian, bemühte. Besonders hingewiesen sei auf die spätbarocken Zimmertüren sowie die Eichtreppe mit ihren geschwungenen Brettbaulustern.

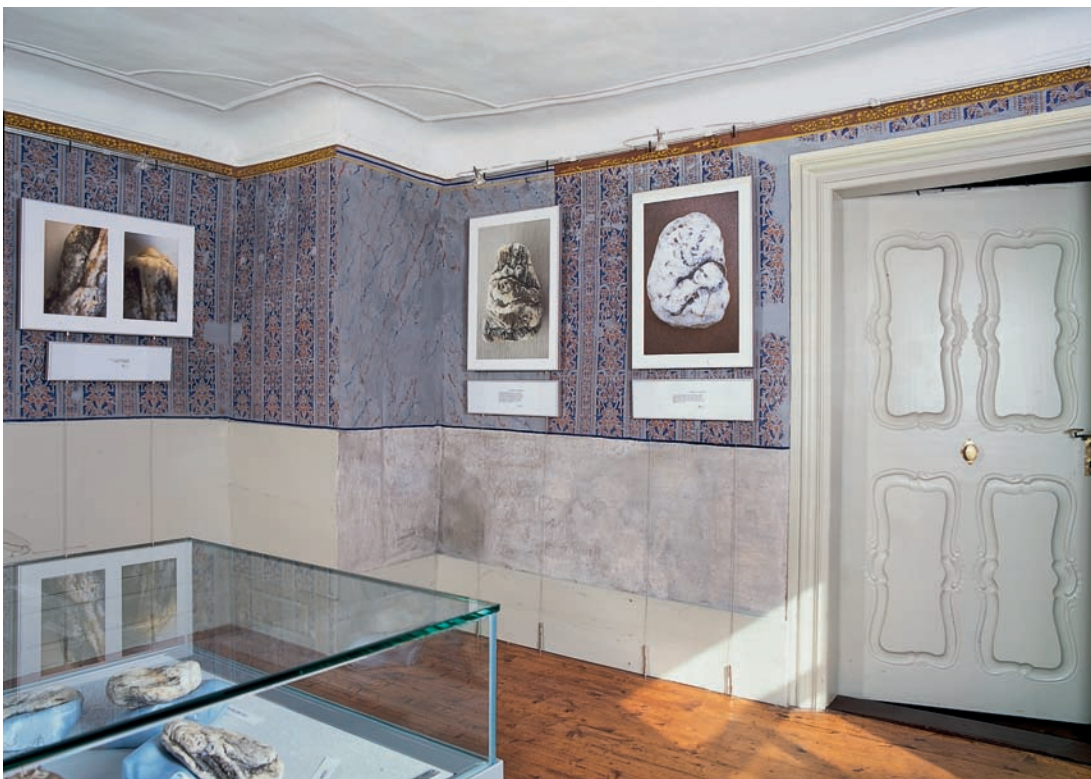
4 Innenraum 1.OG mit Stuck und Fassungsresten.

Im Inneren des Gebäudes konnte man mit Ausnahme des Bankraums alle vorhandenen Putzflächen und Stuckdecken erhalten. Wo erforderlich, wurden sie restauratorisch gesichert und gereinigt. Somit können auch die vorhandenen Tapeten und vor allem die zahlreichen Belege für verschiedenartige Schablonenmalereien überliefert werden. Auf eine Rekonstruktion fehlender Bereiche wurde jedoch weitgehend verzichtet. Nur wo es die Lesbarkeit eines Musters erforderlich machte, erfolgten behutsame Retuschen.

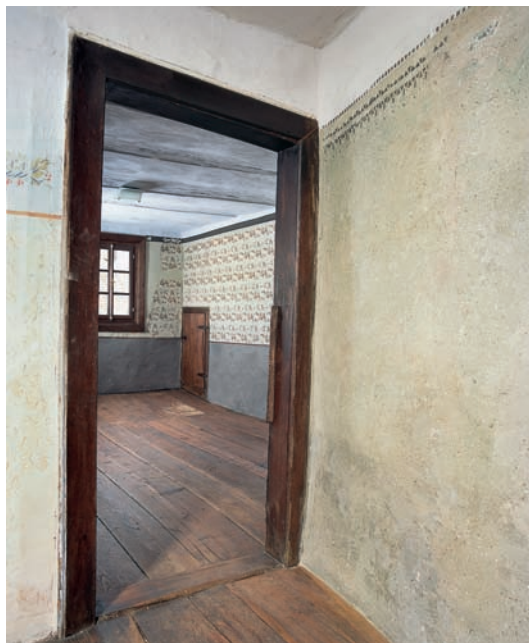
5 Innenraum 2.OG mit Fassungsresten.
