Der Großherzogliche Konservator in Baden und das Königsbacher Rathaus

Exemplarische Denkmalpflege am Beginn des 20. Jahrhunderts

Rainer Laun

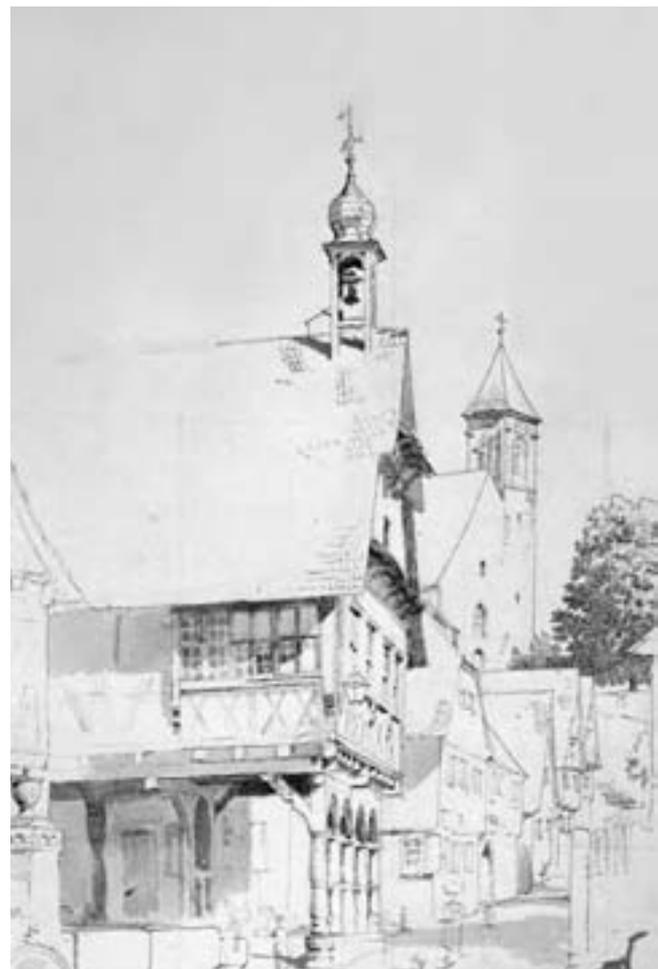
1 Eine der 1868 datierten Weysserzeichnungen, auf der die damals noch vorhandenen 20-teiligen Originalfenster, die Vordächer und die seitliche Auskragung überliefert sind.

Auf Weysers Zeichnungen (Abb. 1) sind vermutlich noch die bauzeitlichen Fenster des 17. Jahrhunderts erkennbar. Diese müssen wohl 1892 durch jene dreiflügeligen, sechsscheibigen Kämpferfenster ersetzt worden sein, die auf einem Foto der Jahrhundertwende und auch durch eine Aufmaßskizze Schweglers von 1912 überliefert sind. Der Gemeinderat entschied sich – sicher auf Anraten des Konservators – für die Vergabe neuer Eichenholzfenster „nach alter Weise“. Diese vierflügeligen, zwanzigscheibigen, einfachverglasten Kreuzstockfenster mit Bleisprossen (Abb. 6) sind Kopien der Originalfenster und nach großformatigen Werkzeichnungen im Maßstab 1:1 gefertigt worden. Sie sind bis heute unverändert erhalten und voll funktionsfähig.

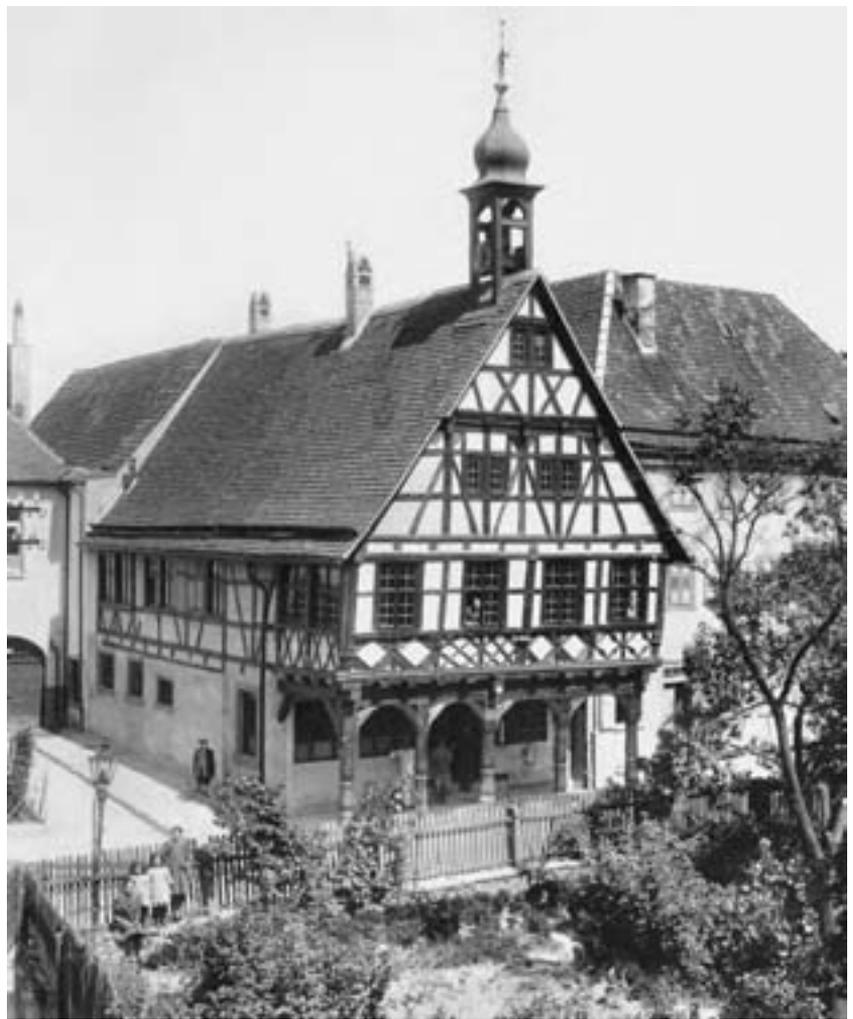
2 Ansicht des restaurierten Rathauses, 1916

Bis heute bestimmt das im Stil der Barockzeit mit reichem Zierfachwerk und Fenstererkern 1672 erbaute Rathaus den Ortsmittelpunkt von Königsbach-Stein, Enzkreis (Abb. 2). Seine in den Straßenraum ragende Vorhalle auf fünf gedrechselten Holzsäulen charakterisiert es noch heute als öffentliches Repräsentationsbauwerk. Anlässlich seiner Generalinstandsetzung im Zusammenhang mit einem Erweiterungsbau in den Jahren 2000–2003 wurde das hierzu erhaltene reichhaltige Archiv- und Dokumentationsmaterial ausgewertet. Daraus ergab sich ein Überblick über nahezu 100 Jahre Kontinuität und Wandel in der Geschichte der Denkmalpflege. Im Mittelpunkt der Betrachtung steht die Jahrhundertinstandsetzung des Königsbacher Rathauses in den Jahren 1914/15, die exemplarisch Einblick in das Denkmalverständnis und die denkmalpflegerische Arbeit des Großherzoglichen Konservators zu Beginn des letzten Jahrhunderts gibt.

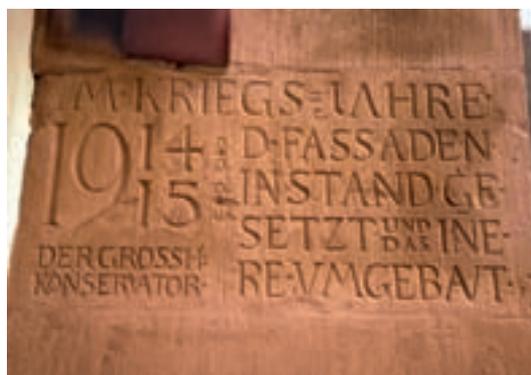
3 Gebäudeinschrift am Königsbacher Rathaus.

Seit 1912 ist die staatliche Denkmalpflege am Königsbacher Rathaus beteiligt: „IM KRIEGSJAHRE 1914/15 D(IE) FASSADEN INSTANDGESETZT UND DAS INNERE UMGEBAUT. DER GROßH. KONSERVATOR“ (Abb. 3). Der Gedenkstein mit der ungewöhnlichen und seltenen inschriftlichen Nennung eines Konservators verweist auf eine Baumaßnahme, von der noch heute der einstige Schriftwechsel, die Ausschreibungs- und Vergabeunterlagen, die Rechnungen sowie die über 200 erhaltenen Bauzeichnungen und Skizzen Zeugnis ablegen. Dieser aus der Zeit bis 1920 erhaltene historische Aktenbestand beim Denkmalreferat des Regierungspräsidiums Karlsruhe überliefert in singulärer Ausführlichkeit einen fachlich äußerst intensiv betreuten und damit exemplarischen historischen Beratungsfall und gibt Einblick in die damalige Amtsstruktur (Altakten I/ 495-497 Königsbach und I/162, 163 Personalakten, siehe auch Personalakte Kircher in der Fachhochschule Karlsruhe im Altaktenbestand der Großherzoglichen Baugewerkeschule). Er steht damit in einer Reihe mit so herausragenden Objekten wie zum Beispiel den Burgen von Neidenstein (Rhein-Neckar-Kreis) oder Heidelberg-Handschuhshheim. „An den Großherzoglichen Konservator der öffentlichen Denkmale, Moltkestr. 9, Karlsruhe“, so lautete die damalige Anschrift des Amtes, das sich im Gebäude der Großherzoglichen Baugewerkeschule (des späteren Staatstechnikums, heute Technische Hochschule genannt) befand und in dem heute die Pädagogische Hochschule untergebracht ist. Direktor dieser zwischen Gewerbeschule und Polytechnikum angesiedelten einzigen technischen Mittelschule in Baden war seit 1883 Geheimer Oberbaurat Philipp Kircher (1846–1924; Abb. 4). Er nahm gleichzeitig die Aufgaben des Großherzoglichen Konservators der öffentlichen Baudenkmäler sowie die bautechnische Begutachtung der kirchlichen Denkmäler im Benehmen mit dem dafür zuständigen Konservator Prof. Sauer in Freiburg wahr (nebenamtlich). Von 1910 bis zu seinem Ausscheiden am 28. Mai 1919 war ihm Geheimrat Dr. Ernst Wagner als Großherzoglicher Konservator der Altertümer und weltlichen Baudenkmäler übergeordnet.

Eine der letzten Bauanweisungen betraf die Anbringung der bereits oben zitierten Inschrift, die exakt nach der gezeichneten Vorlage des Konservators umgesetzt wurde (Abb. 3). Eine derartige Erinnerungstafel mit Nennung des Konservators ist uns nur noch von einem Gebäude in Bammental (Rhein-Neckar-Kreis) bekannt.

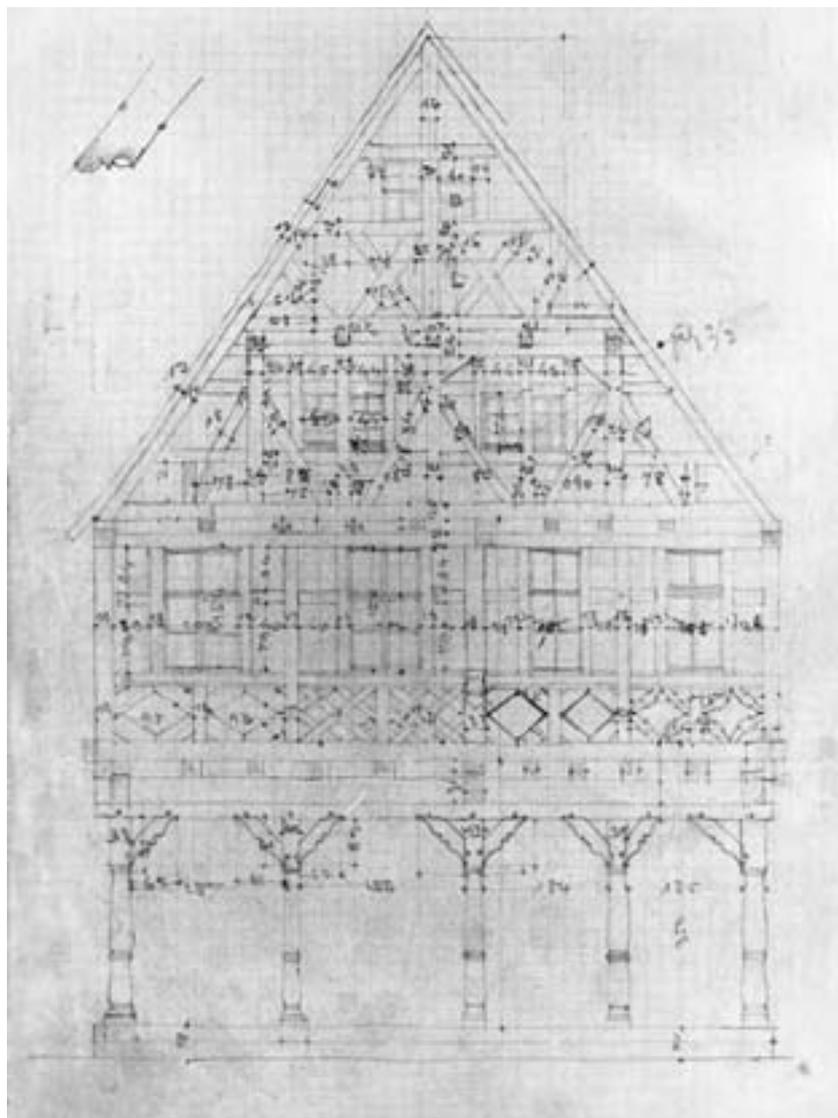
5 Aufmaß des Vordergiebels, signiert 1912.

Für die Bauführung und das Aufmessen des Gebäudes erklärte sich die Denkmalbehörde zuständig, weshalb im Spätherbst 1912 Bautechniker Schwegler eine Bau- und Bestandsaufnahme durchführte. Die zum Teil von ihm signierten, datierten (6. November 1912) und vermassten Handskizzen umfassen unter anderem Grundrisse, Ansichten, Schnitte, Fachwerk- und Baude tails (Abb. 5). Auf der Grundlage dieser Pläne wurde eine Kostenschätzung für die Außeninstandsetzung ausgearbeitet, die der Gemeinde am 29. Januar 1913 zugeht mit dem Hinweis, dass ein Drittel der Kosten als Zuschuss beantragt werden könnte (3260 Goldmark). Aus seinem Bericht an das Kultusministerium als Bewilligungsinstanz ist ein gewisses Misstrauen des Konservators gegenüber dem Gemeinderat herauszulesen, resultierend aus „zuvor gemachten Erfahrungen“ bei der Instandsetzung der dortigen Burgruine. Die Verhandlungen seien daher „besonders vorsichtig zu führen“. Es wird erwo gen, das Bezirksamt darauf achten zu lassen, dass „von nun an ohne diesseitiges Einverständnis... keine Veränderungen am Rathaus vorgenommen werden dürfen“ (13. Februar 1913).

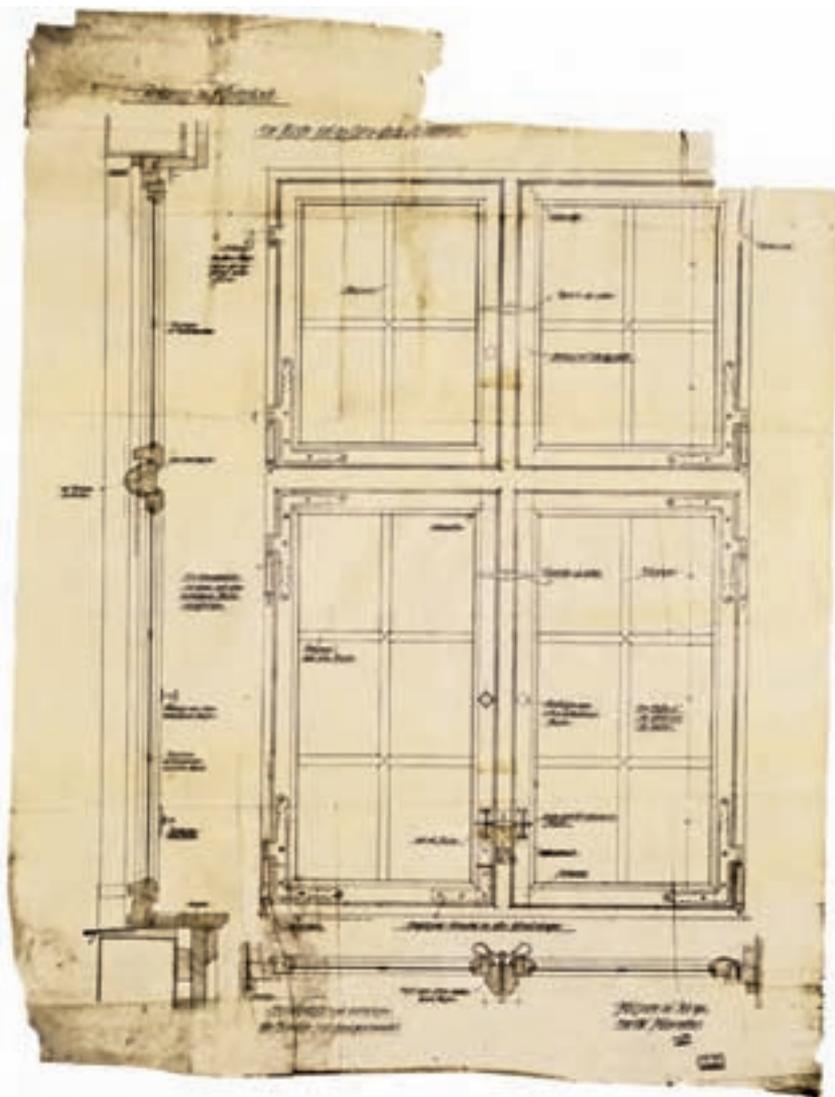
6 Eine der vielen Werkzeichnungen, hier für den rekonstruierenden Nachbau der bauzeitlichen Originalfenster in Eiche („nach alter Art“), die heute noch vorhanden sind, signiert und datiert 1914.

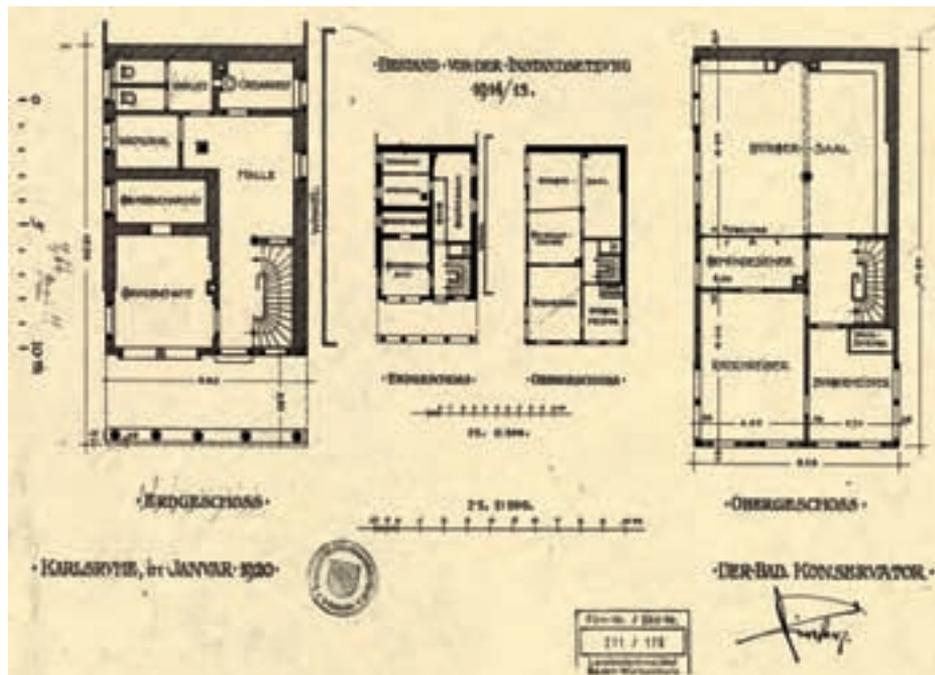
7 Gegenüberstellung der Grundrisse vor und nach dem Umbau 1914/15.

Die Arbeiten im Inneren des Gebäudes sahen einige Veränderungen an der Raumdisposition vor (Abb. 7). So wurde die Gefängniszelle zum dritten Mal verlegt, nun in die Nordostecke des Erdgeschosses. An ihrer Stelle wurde eine neue zentrale Abortanlage eingebaut, losgelöst von der abermals erneuerten, noch großzügiger konzipierten Treppe, die bis ins Dachgeschoss fortgesetzt wurde (Abb. 8). Diese heute noch existierende, komplizierte 2/4 gewendelte Holzterrasse mit barockisierenden Brettbalustern ersetzte die kaum 20 Jahre alte Treppe von 1892 mit einem schlichten Stabgeländer.

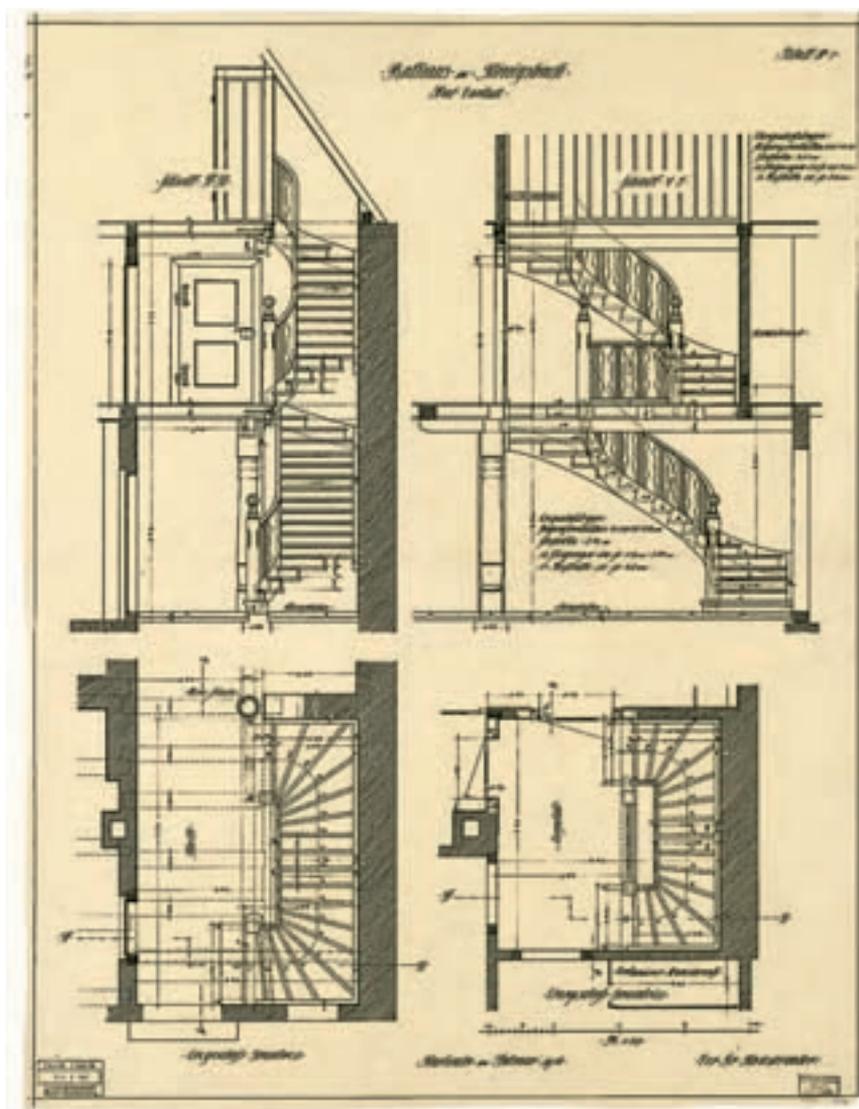
8 Pläne für die zu erneuernde Treppenanlage (Umzeichnung 1914).

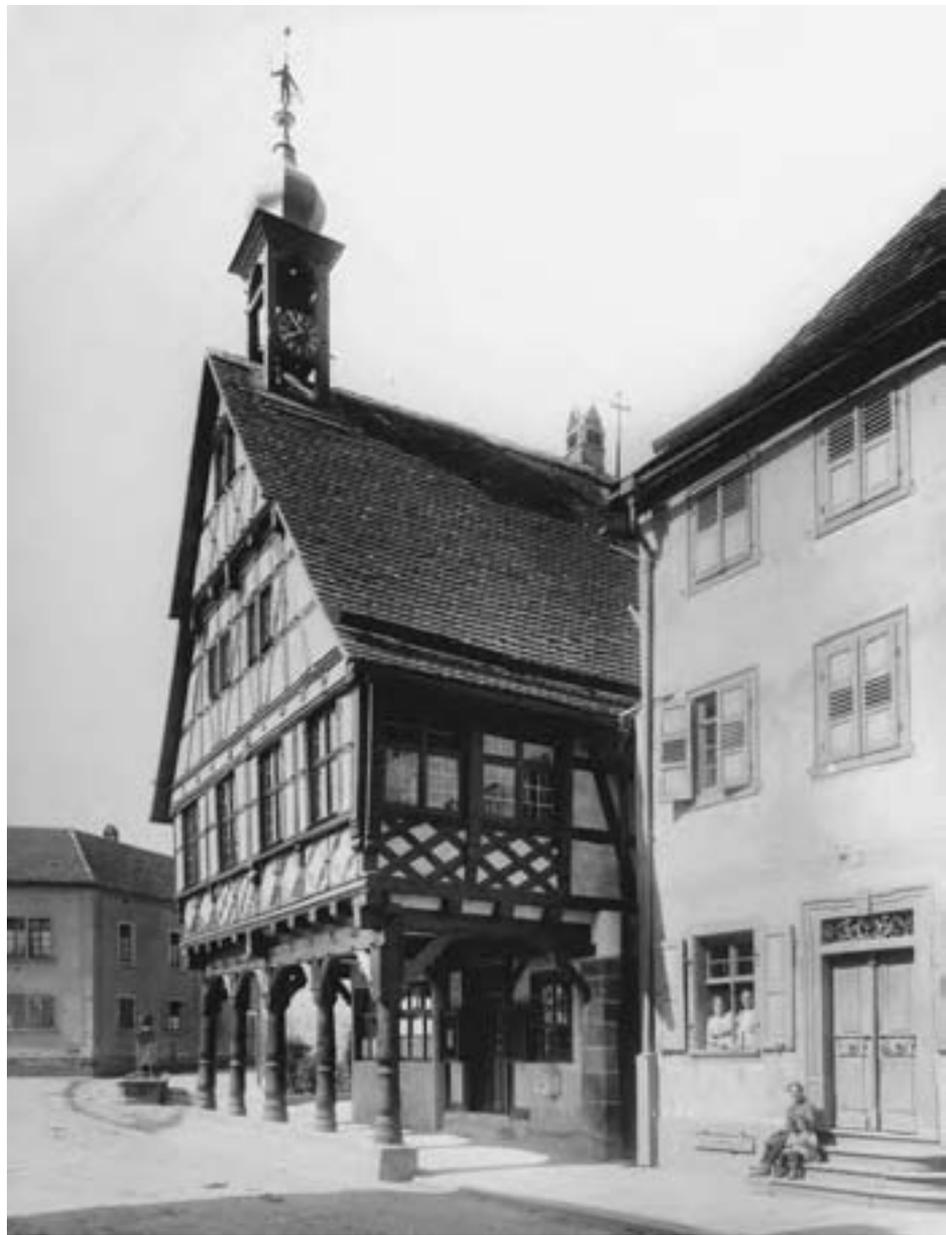
9 Das Rathaus und rechts daneben das noch original verputzte so genannte Kaufhaus, ca. 1920.

1974 wurde die Rathausnutzung in das benachbarte, ehemals in jüdischem Besitz befindliche Kaufhaus von Jakob Dreifuß erweitert (Abb. 9). Während dort die historische Innenausstattung weitgehend entfernt und gleichzeitig das konstruktive Fassadenfachwerk freigelegt wurde, blieben im alten Rathaus die nachteiligen Veränderungen im Wesentlichen auf neue (unhistorische) Fußbodenbeläge und die Durchbrüche beschränkt. 1980 war eine grundlegende Fachwerkinstandsetzung am alten Rathaus fällig. Alle drei Instandsetzungsmaßnahmen wurden seitens der Denkmalpflege bezuschusst. Bei den Arbeiten in den Jahren 2001/2002 standen Sanierungsmittel zur Verfügung. Das von der Gemeinde engagiert mitgetragene denkmalpflegerische Ziel war die strikte Erhaltung und Aufarbeitung der Ausstattung von 1914/15 und die Entfernung neuzeitlicher Zutaten. Im Erdgeschoss wurden wieder Sandsteinplatten verlegt, veränderte Bereiche gestalterisch verbessert, die Giebelrückseite wieder in Fachwerk ausgebildet und das gesamte Fachwerk abermals restauriert. Die historischen Farbbefunde von 1915 im Innern

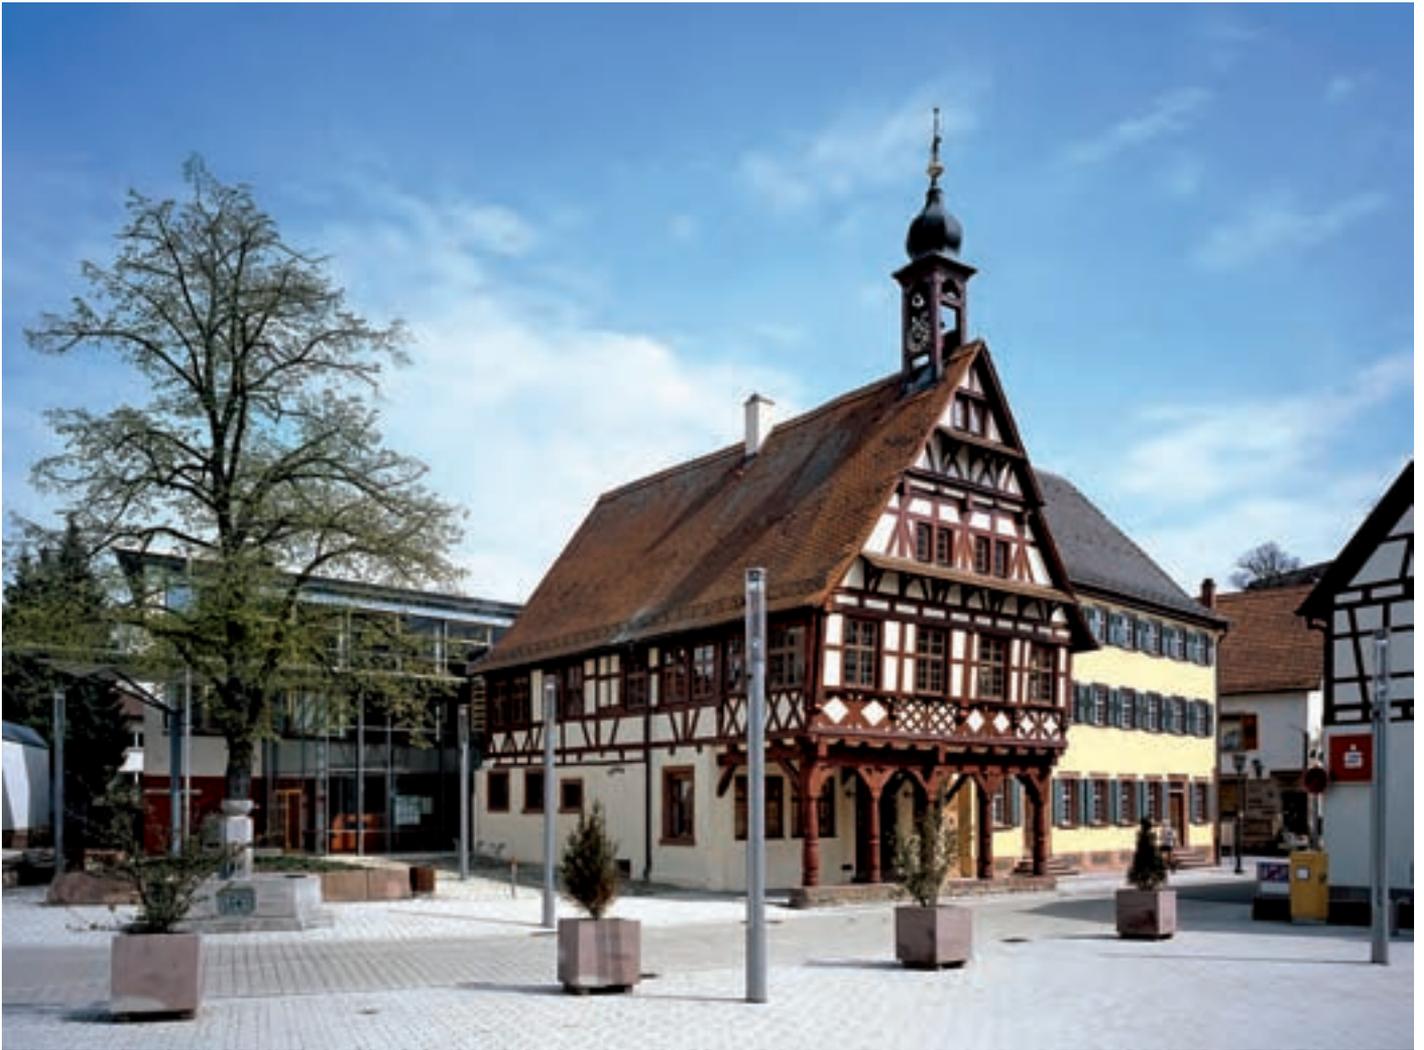
10 Die renovierten historischen Gebäude Rathaus und Kaufhaus zusammen mit dem Neubau der Rathausenerweiterung (2004). Urheberrechte am Foto bei Dietmar Strauß, Besigheim.

dienten als Grundlage für die Neufassung. Lediglich im rückwärtigen Bereich mussten im Zusammenhang mit der Erschließung des Rathaus-erweiterungskomplexes bauliche Eingriffe hingenommen werden (Abb. 10).
