Denkmalporträt

Die Mikwe von Offenburg Ein ungewöhnliches Baudenkmal unter der Erde

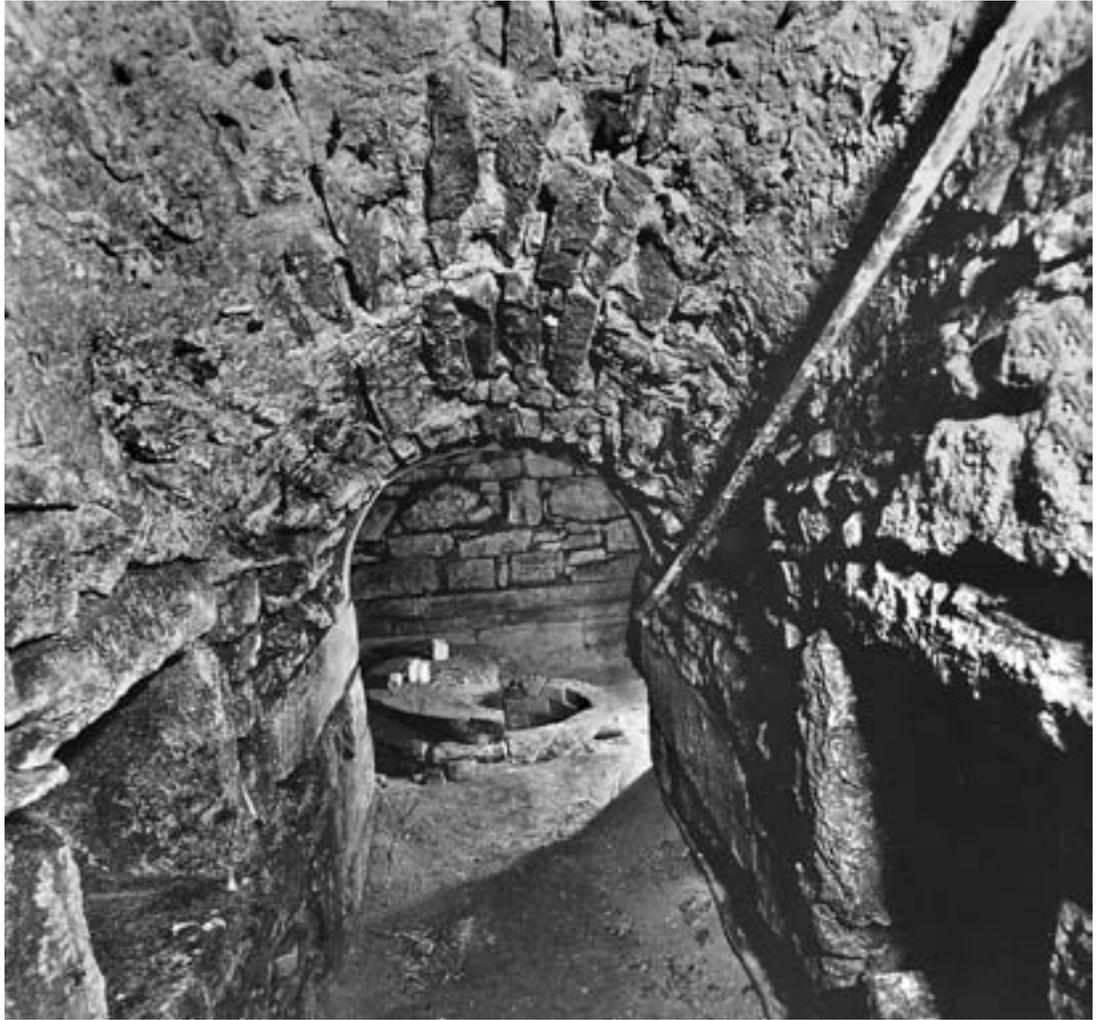
Blick aus dem Treppenschacht in den Baderaum mit dem Brunneneinbau (1978).

den des quadratischen Raumes bis auf die Höhe des Stufenpodestes im Treppenabgang mit Kies angefüllt. In seiner Mitte befand sich ein runder Mauerkranz aus Ziegelsteinen in gleicher Weise abgedeckt wie im Hinterhaus. Der Ziegelkranz ruhte auf einer dichten Reihe von ringförmig in den Boden gerammten Holzpfählen. So wurde ein Sammelschacht für das Grundwasser hergestellt. Dieser nachträgliche Brunneneinbau wurde 1978 abgetragen und die Kiesauffüllung bis unter die erste Stufe abgegraben. Heute liegt der Grundwasserspiegel unter Offenburg aufgrund der Kinzigbegradigung 1 bis 1,50 m tiefer als noch zu Beginn des 19. Jahrhunderts. Bei den Untersuchungen 1978 wurde in etwa 0,50 m unter der letzten Stufe Wasser angetroffen. Spuren an den Wänden des Raumes weisen auf einen dauerhaften Wasserstand mindestens in Höhe der vorletzten Quaderlage, also etwa 1,50 m über dem heutigen Kiesboden, hin. Das heißt, dass das Wasser bis dicht unter das Stufenpodest bei den Wandnischen im Treppenstollen reichte. Mindestens die letzten sechs Stufen waren also unter Wasser.

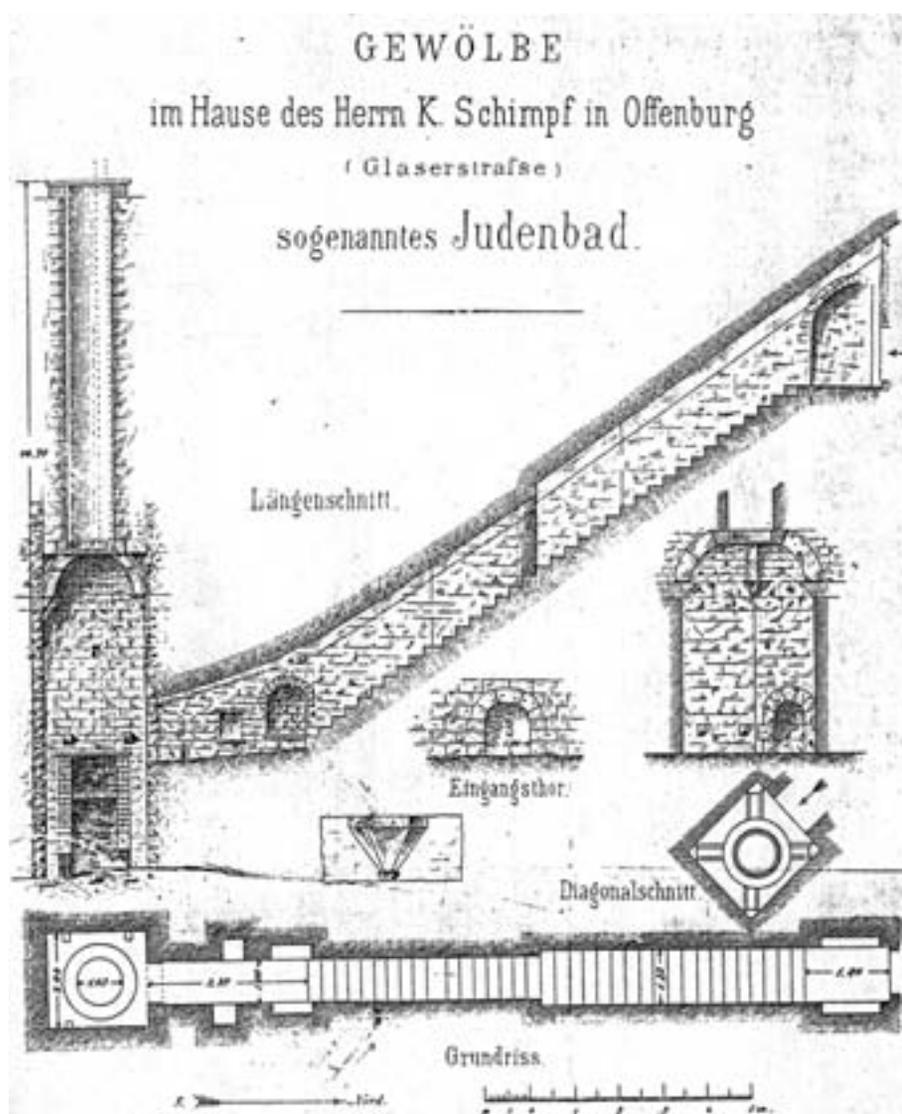
Bauaufnahme der Mikwe von G. Armbruster 1883 (mit einigen kleineren Unrichtigkeiten).

Offenbar im Jahr 1857 wurde dies ungewöhnliche Bauwerk wiederentdeckt. Im „Generalbericht der Direktion des badischen Altertumsvereins....1858“ (dem Vorläufer der staatlichen Denkmalpflege) berichtete erstmals August von Bayer von der „Steintreppe zu Offenburg“. Wohl schon bald wurde die wahre Zweckbestimmung erkannt. Dies fiel umso leichter, als die heutige, an dem Anwesen vorbeiführende Bäckergasse bis 1828 noch Judengässle hieß. 1883 wurde eine Bauaufnahme angefertigt (G. Armbruster) und 1891 eine Abhandlung über das Bauwerk veröffentlicht.

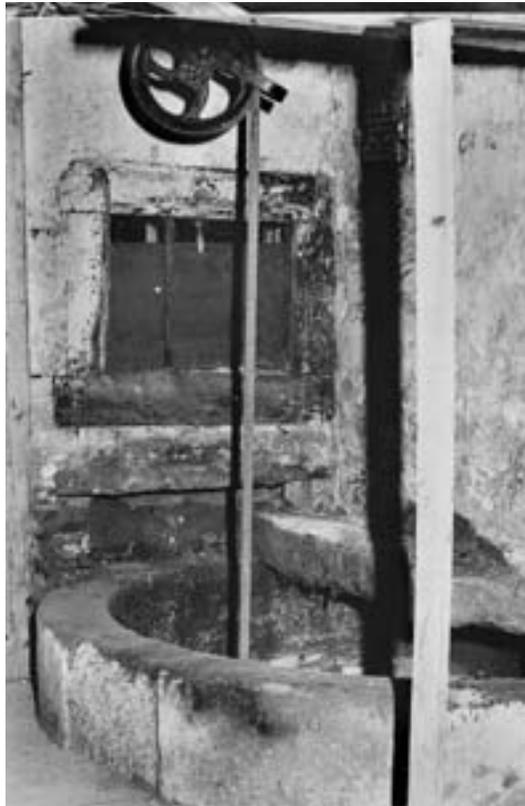
Der obere Brunnenrand während der Freilegung der Mikwe (1978).
