Haupt- und Landgestüt Marbach

Untersuchungen zur Baugeschichte

Bauhistorische Untersuchung des Marbacher Hauptgebäudes

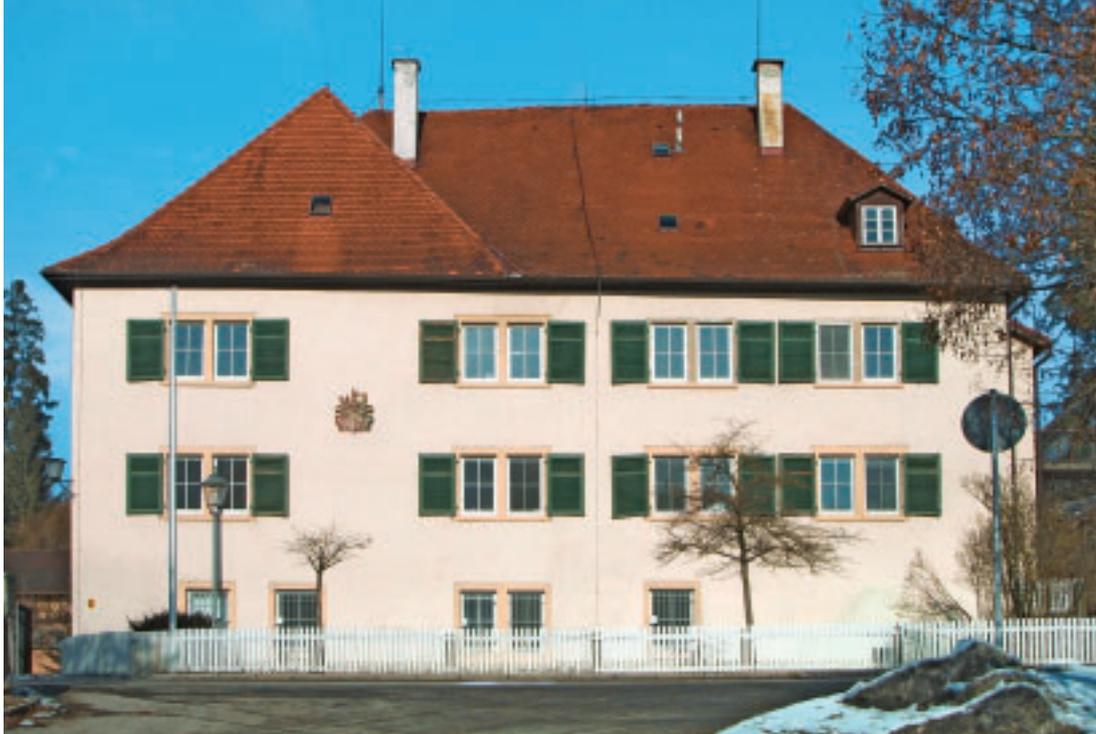
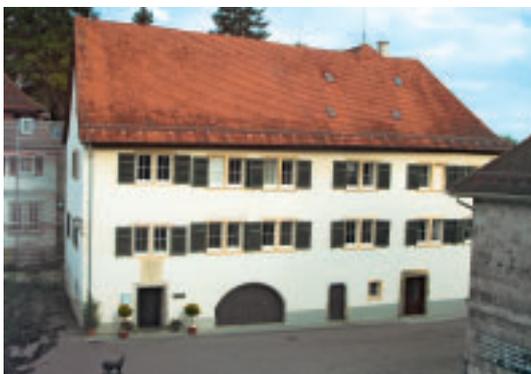
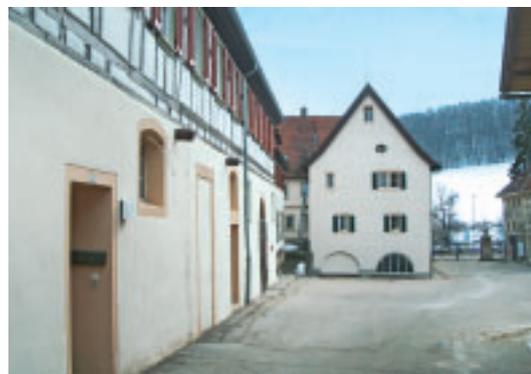
4 Hauptgebäude von Süden.

5 Hauptgebäude von Westen.

6 Hauptgebäude von Norden.

Eine Schlüsselrolle bei der Erforschung der Kultur- und Architekturlandschaft des Gestüts kommt dem Marbacher Hauptgebäude zu. Es handelt sich um einen dreigeschossigen Bau auf L-förmigem Grundriss mit Satteldach über zwei Geschosse, der offensichtlich in mehreren Bauphasen seine heutige Gestalt erhielt (Abb. 4–6). Bei näherer Betrachtung fallen Elemente auf, die auf frühere Bauzustände hindeuten. Die Rundbögen im Erdgeschoss etwa lassen erkennen, dass dieses ursprünglich ein offenes Sockelgeschoss war. Eine reich profilierte Eichenstütze in der Mitte des durch Arkaden ge-

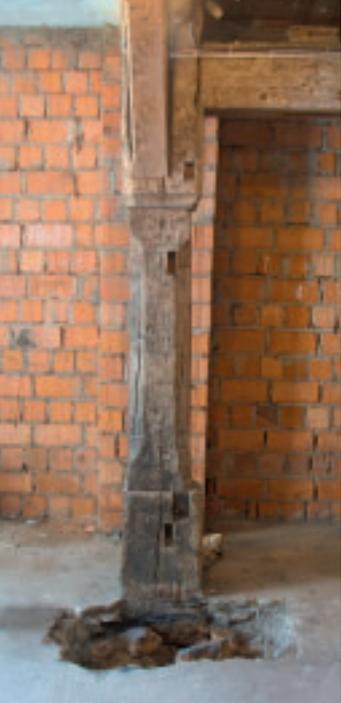
7 Profilierte Eichenstütze und Kopfsteinpflaster im Erdgeschoss.

öffneten Bereichs verstärkt den repräsentativen Eindruck des Gebäudes, zu dem dieses Sockelgeschoss gehörte (Abb. 7). Außerdem finden sich hier zugesetzte Fensteröffnungen in der Wand zum südlichen Gebäudeteil und eine alte Bodenpflasterung unter dem Estrich. In der Nordfassade scheint ein ovales Fenster nicht zum Rest des Gebäudes zu passen, da es nicht mittig angeordnet ist. Im Dachraum ist darüber der Abdruck einer Tonnenschale erkennbar. Hier fallen außerdem zugesetzte Kaminzüge im Boden und abgesägte Hängesäulen einer aufwendigen Dachkonstruktion auf, die auf tiefgreifende konstruktive Veränderungen hindeuten (Abb. 8).

werkständer im südlichen Teil des Gebäudes entnommene Probe wurde auf das Jahr 1520 datiert. Der nach Norden angebaute Flügel wurde demnach in einem zweiten Bauabschnitt angefügt. Die profilierte Eichenstütze im Erdgeschoss des Arkadenbaus wurde auf das Jahr 1620 datiert, woraus geschlossen werden kann, dass der Anbau in diesem Jahr oder kurz danach erfolgte. Die Holzproben aus dem Dachtragwerk des Anbaus wurden auf die Jahre 1621 bis 1623 datiert, sodass es sich bei dem heute sichtbaren Dachstuhl größtenteils um die ursprüngliche Dachkonstruktion handelt. Das aufwendige Hängewerk des Dachstuhls machte Stützen und Trennwände darunter überflüssig, sodass von einem großen Saal über dem Arkadenraum ausgegangen werden kann. Das Dachwerk ist auch der Schlüssel zur dritten Bauphase. Das Hängewerk, das ursprünglich eine über das gesamte Geschoss reichende Flachdecke eines Saales über dem Arkadenraum trug, wurde abgesägt, um eine hölzerne Tonnenschale in Leichtbauweise einzubauen. An der Wand des Nordgiebels ist dessen Anschluss durch den verbliebenen Abdruck im Putz klar erkennbar, auch die Löcher der ehemaligen Aufhängung im Dachwerk sind sichtbar. Das Gewölbe überspannte nicht die gesamte Tiefe des Anbaus, sondern nur dessen westlichen Teil. Die exzentrische Position des ovalen Fensters im Nordgiebel liegt im Scheitel des Gewölbeabdrucks, sodass anzunehmen ist, dass das Fenster zusammen mit der Tonnenschale eingebaut wurde. Im Fußboden des Dachraumes befinden sich zwei heute zugesezte Kaminöffnungen in der Flucht des Tonnenfußes. Sie belegen, dass der Saal durch Öfen beheizt wurde, die offenbar von außen befeuert werden konnten, wozu ein Gang diente, der auf der Ostseite des gegenüber seinem Vorgänger verschmälerten, durch die gewölbte Decke definierten Saals eingebaut worden war. Die Erhöhung dieses Saals in den Dachraum hin-

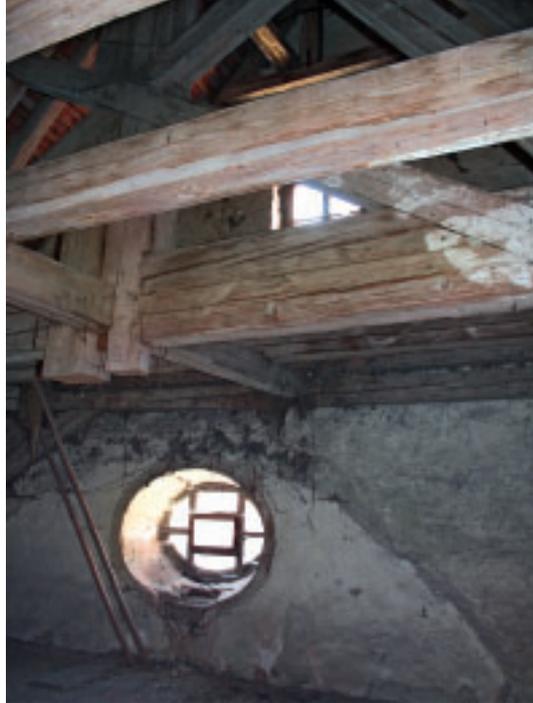
8 Anschluss des ehemaligen Tonnengewölbes und abgesägtes Hängewerk im Dachgeschoss.

ein ermöglichte die Abteilung eines zusätzlichen Geschosses unterhalb des Saals, was auf zusätzlichen Raumbedarf hindeutet. Da außer dem Abdruck des Gewölbes keine Elemente der Tonnkonstruktion überliefert sind, lässt die derzeitige Befundlage keine gesicherte zeitliche Definition der dritten Bauphase zu. Die Form des ovalen Fensters, die gewölbte Deckenform und die Einführung des komfortablen Heizsystems deuten jedoch auf die erste Hälfte des 18. Jahrhunderts hin.

Im älteren, südlichen Teil des Gebäudes weist die Dachkonstruktion Spuren von Umbaumaßnahmen in Form von abgeschnittenen Hölzern, ersetzten Sparren und einem eingelegten Überzug auf, die darauf hindeuten, dass das Gebäude in der zweiten Bauphase über einen Giebel nach Süden verfügte, der später durch ein Walmdach ersetzt wurde. Auch hier wurden Holzproben entnommen. Die dendrochronologische Untersuchung ergab eine Datierung der Hölzer, die mit der Einfügung des Walms in Verbindung gebracht werden können, auf das Jahr 1772. Die Veränderungen im Dachstuhl sprechen dafür, dass in dieser dritten Bauphase auch der Ostteil des Ursprungsbaus auf die Höhe des Westteils gebracht wurde, der hierdurch allerdings seinen repräsentativen Giebel zur Straße hin verlor.

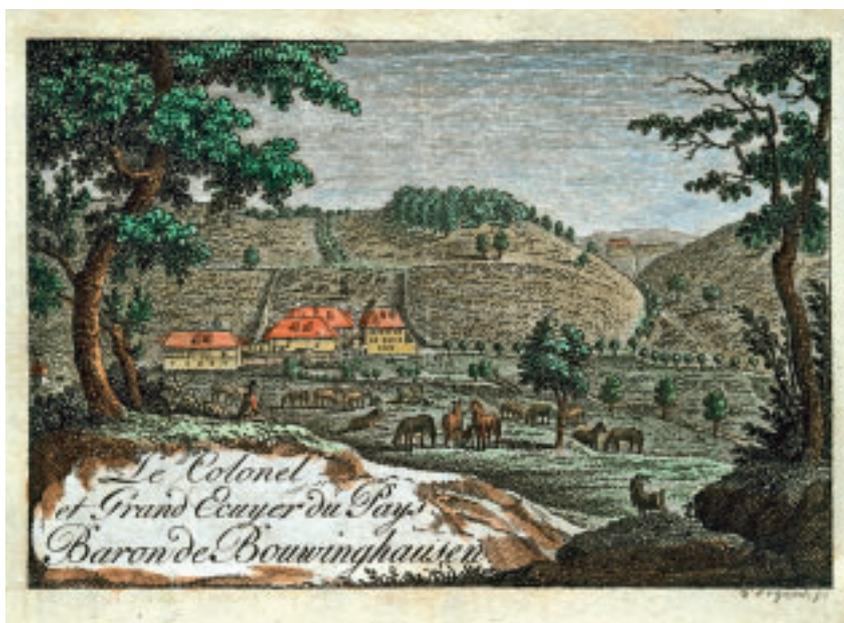
9 Gestütshof Marbach
von Süden aus dem
Taschenkalender auf das
Jahr 1800.

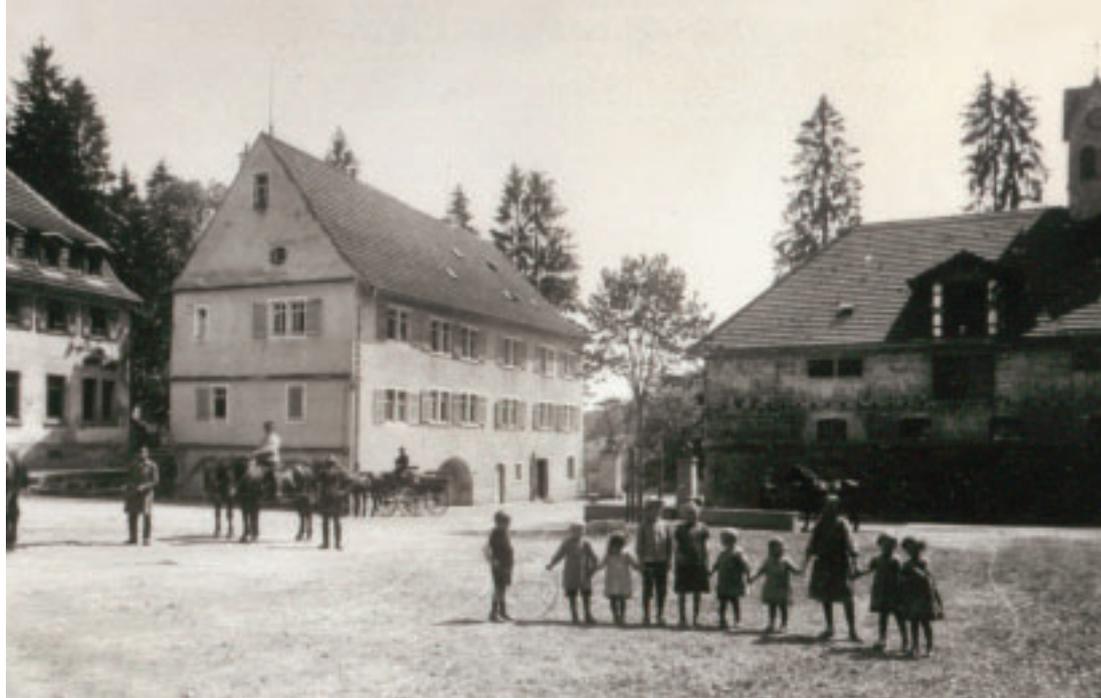
Als 1817 die Trennung von Hof- und Landgestüt erfolgte und das Hofgestüt nach Weil verlegt wurde, sank der Repräsentationsbedarf. Das Hauptgebäude wurde zum Verwaltungsgebäude umfunktioniert. Dies ist schließlich die Erklärung für den erneuten tiefgreifenden Umbau, bei dem in den barocken Saal Zimmer für die Landgestüttskommission eingebaut wurden, die sich fortan um die Belange der Landespferdezucht kümmerte. Der Adelsbau mit Remise für die Kutschen der Gäste und Saal wurde zu einem Verwaltungsbau mit Fluren und Büros umgebaut (Abb. 10).
