Die ehemalige Löwenapotheke in Weinheim

Claudia Baer-Schneider

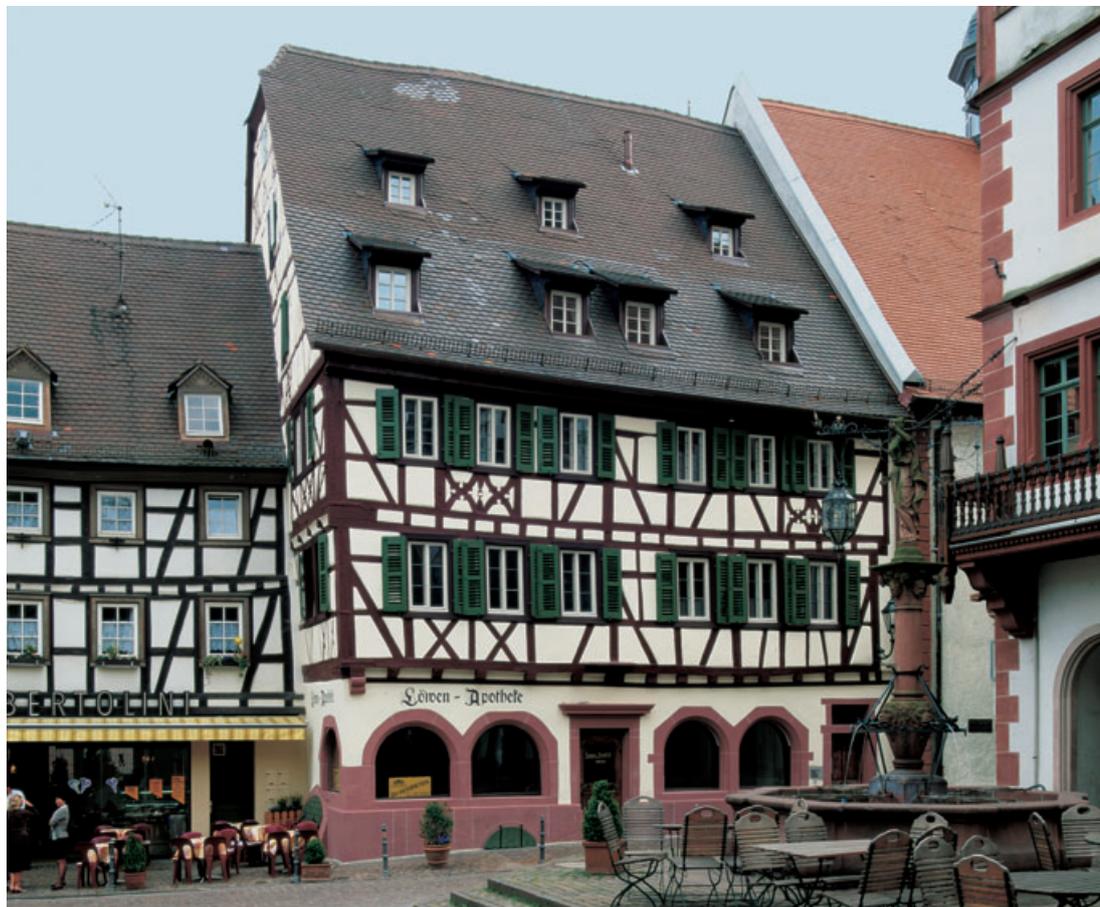
1 Außenansicht gesamt, 2005.

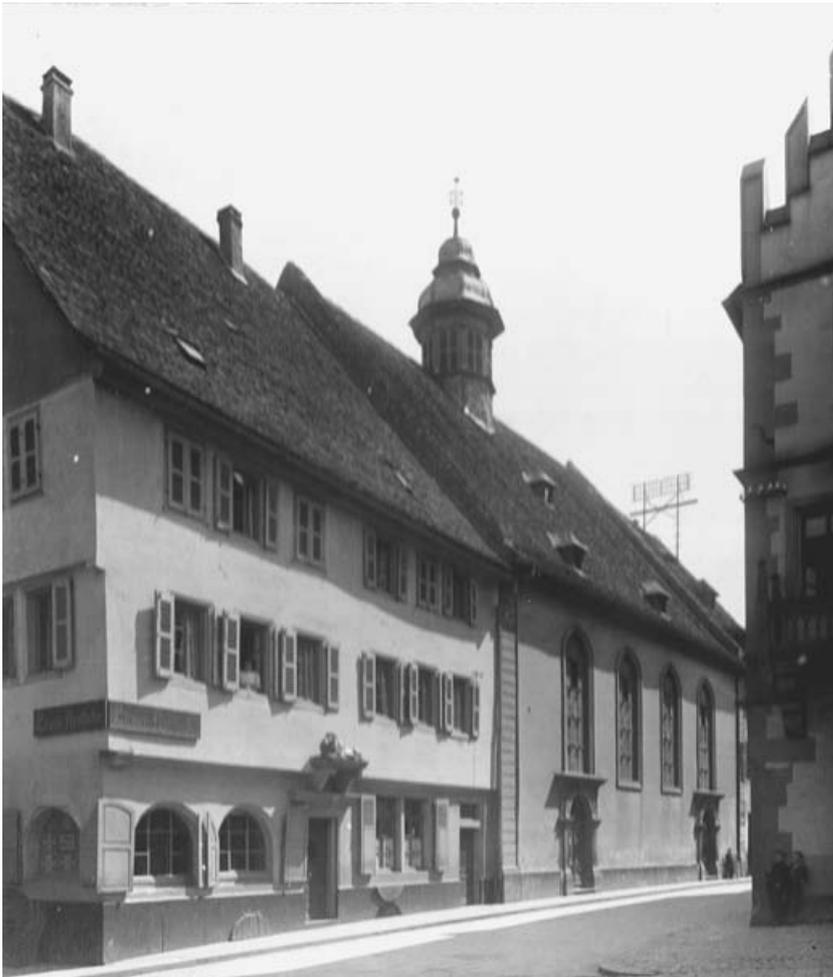
2 Weinheim, Löwenapotheke, historisches Foto von 1910.

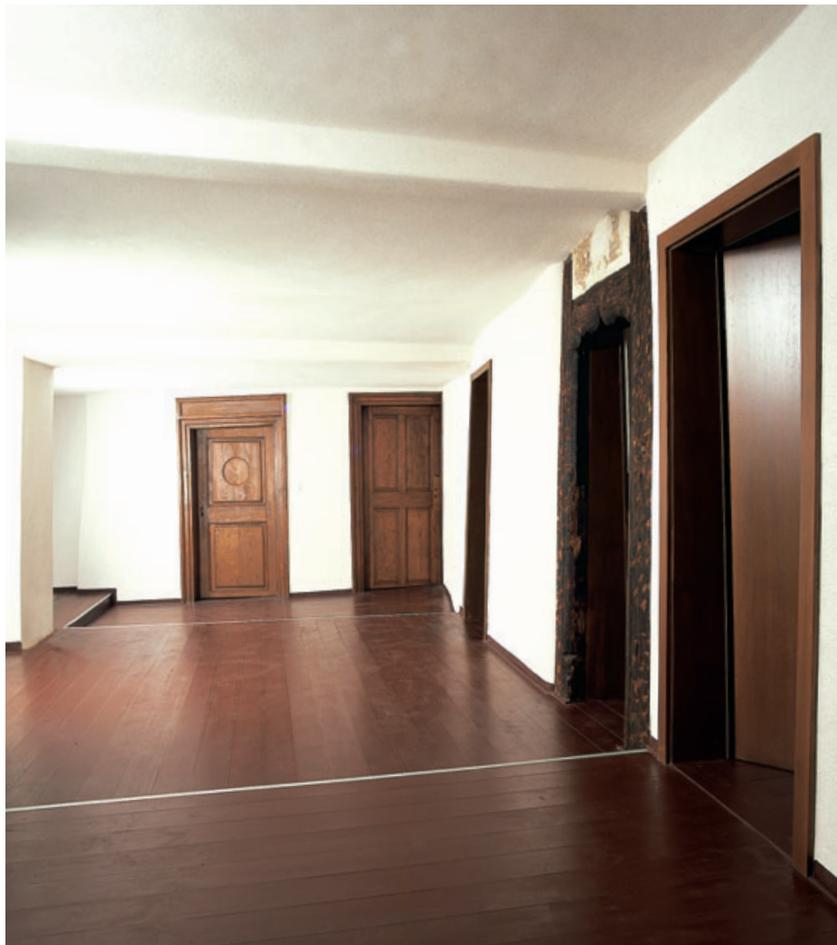
3 Innenansicht, zwei Türen, 1.OG, 2004.

Auch um den Erhalt der historischen Ausstattung war man während der Sanierung sehr bemüht. So wurden beispielsweise die Türen aus der ersten Hälfte des 19. Jahrhunderts repariert und nach Befund in einem kräftigen Rotbraun gestrichen. Um sich besser einzufügen, erhielten auch die schlichten neuen Türen diesen Farbton. Die Fenster, darunter zahlreiche Exemplare des 19. Jahrhunderts mit Bleiversprossung, ließ der Bauherr ebenfalls aufarbeiten. Ebenso lag ihm die Apothekeneinrichtung aus der Zeit um 1900 am Herzen, die vor Beginn der Sanierung ausgebaut

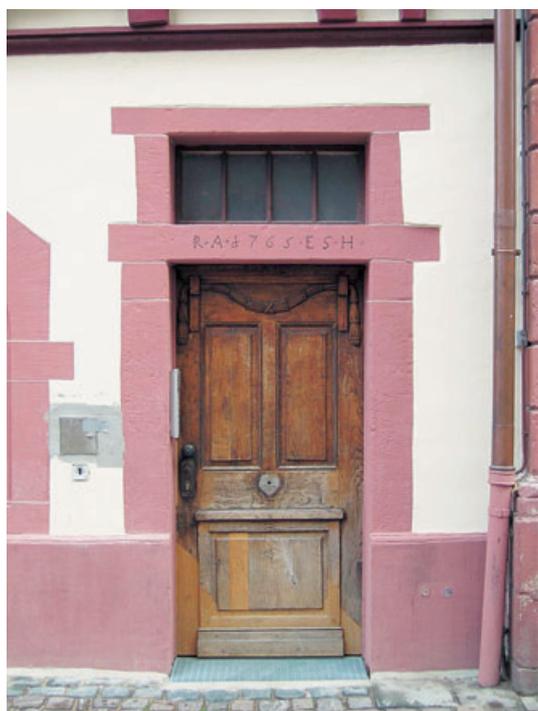
4 Außenansicht, rechte Eingangstüre, 2005.

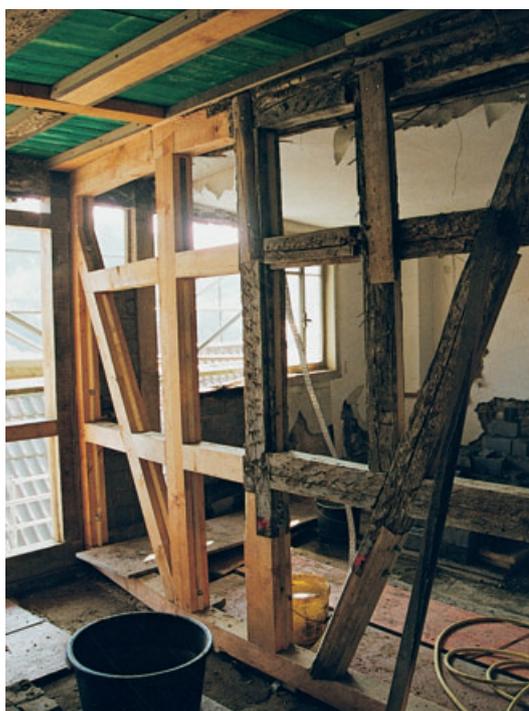
5 Innenansicht, Fachwerkwand während der Reparatur, 1. OG, 2001/02.

Der neue Eigentümer fand bei der Übernahme ein verwahrlostes Anwesen mit inzwischen weitreichenden Substanzschäden und gravierenden statischen Problemen vor. Noch bevor er mit der eigentlichen Sanierung überhaupt beginnen konnte, musste er die Löwenapotheke nicht nur entrümpeln und säubern, sondern vor allem von Schädlingen befreien. Eine eingehende Untersuchung ergab, dass sich neben den für Menschen gefährlichen Taubenzecken und -milben auch Holzinsekten, Pilze und Hausschwamm angesiedelt hatten. In einem ersten Schritt mussten deshalb Dielenböden wie auch andere Hohlräume geöffnet und belastetes Füllmaterial entsorgt werden. Im Anschluss daran wurden Anfang 2001 zuerst die Zecken bekämpft. Um die anderen Schädlinge zu vernichten, hauste man anschließend das gesamte Gebäude ein und erwärmte es langsam auf die Temperatur von 55°C. Während diese Methode in anderen Ländern auch für die Schwammbehandlung erfolgreich eingesetzt wird, war sie in Deutschland dafür bisher nicht üblich. Für die Löwenapotheke stellte sie jedoch die einzige Möglichkeit dar, die stark geschädigten Fachwerkwände erhalten zu können.

immense Schäden am Holztragwerk, hervorgerufen durch über lange Zeit eindringende Feuchtigkeit. Zahlreiche Balken waren verfault oder gebrochen, wodurch sich viele Verbindungen gelöst hatten. Außerdem belasteten nachträglich eingezogene Wände und abgehängte Decken sowie bis zu 10 cm dicke Putzpakete, die dem Ausgleich von Schrägstellungen dienten, die Konstruktion zusätzlich und mussten deshalb behutsam reduziert werden.

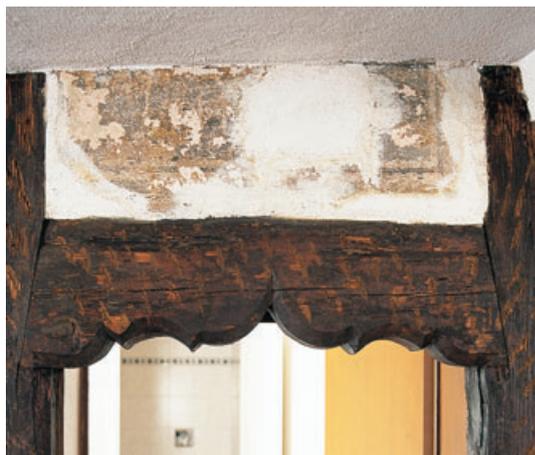
6 Innenansicht, Türbogen, 1. OG, 2000.

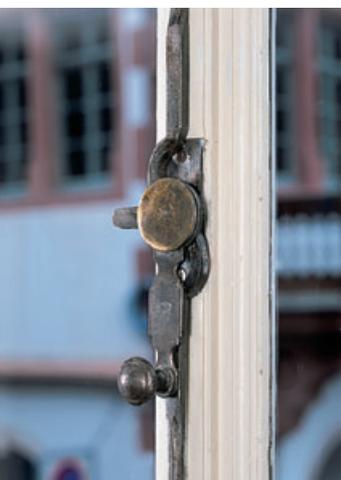
7 Innenansicht, Fensterdetail, 2004.

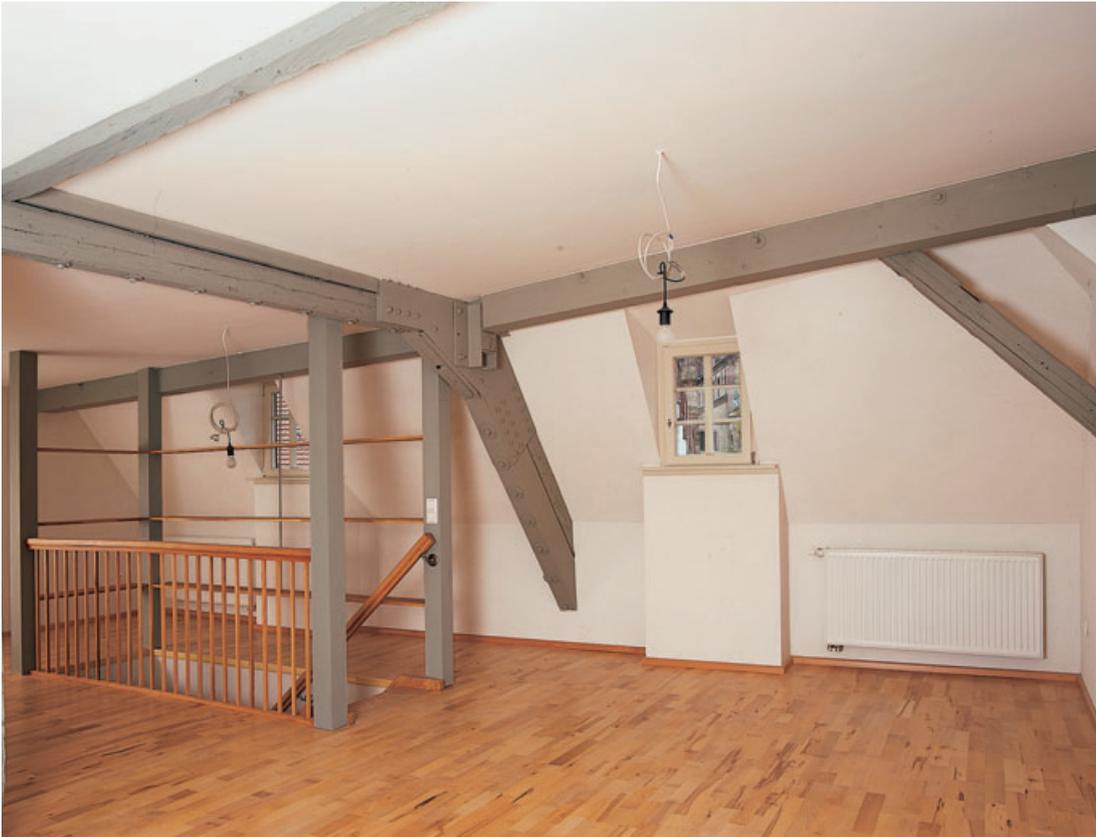
8 Innenansicht, Dachgeschoss nach dem Ausbau, 2002.

Die statische Sicherung selbst erwies sich als ausgesprochen schwierige Aufgabe, die viel Einfühlungsvermögen und Einfallsreichtum von Architekt, Statiker und Zimmermann erforderte, denn die Beeinträchtigung der historischen Substanz sollte möglichst gering ausfallen. Im Dachgeschoss entschied man sich, die durch frühere Eingriffe stark geschwächte Konstruktion mit Hölzern zu verstärken und mit eigens entworfenen und angefertigten Stahlplatten zu verbinden, die man sichtbar beließ. Im Erdgeschoss ergänzen nun neu eingezogene Stahlträger und -stützen das Gefüge. Daneben waren jedoch die Schäden am Holzwerk in vielen Bereichen, besonders auf der Ostseite des Hauses, derart gravierend, dass nur der Austausch blieb. Gemäß denkmalpflegerischer Zielsetzung erfolgten die Arbeiten zimmermannsmäßig und unter Beibehaltung der ursprünglich verwendeten Materialien, d.h. Eichenholz wurde gegen Eichenholz ausgetauscht, Nadelholz gegen Nadelholz. Abgängige Lehmgefache wurden durch ungebrannte Lehmsteine ersetzt, bei den Deckenfüllungen kamen wieder Stakhölzer, Lehm und Stroh zum Einsatz. Anschließend erhielten die neuen Flächen entweder einen Lehm- oder einen Kalkputz, der nach den Empfehlungen des Restaurators der historischen Rezeptur nachgestellt wurde. Diejenigen Bereiche, in denen es relevante Putz- und Malereibefunde gab, wurden dokumentiert, wo nötig gefestigt und während der Arbeiten geschützt. In den meisten Fällen sicherte man diese Zonen anschließend und überputzte sie unter Anleitung des Restaurators, um sie vor Beschädigungen bei einer zukünftigen Nutzung der Räume zu bewahren.
