Umnutzungen von Kirchenbauten

Evangelische Kirche in Bretten-Gölshausen und evangelische Christuskirche in Heidelberg

Besonders zu Beginn des 19. Jahrhunderts wurden nach der Säkularisation zahlreiche Kirchen umgenutzt. Den Umgang mit Sakralbauten im denkmalpflegerischen Alltag schildern die beiden folgenden Beispiele.

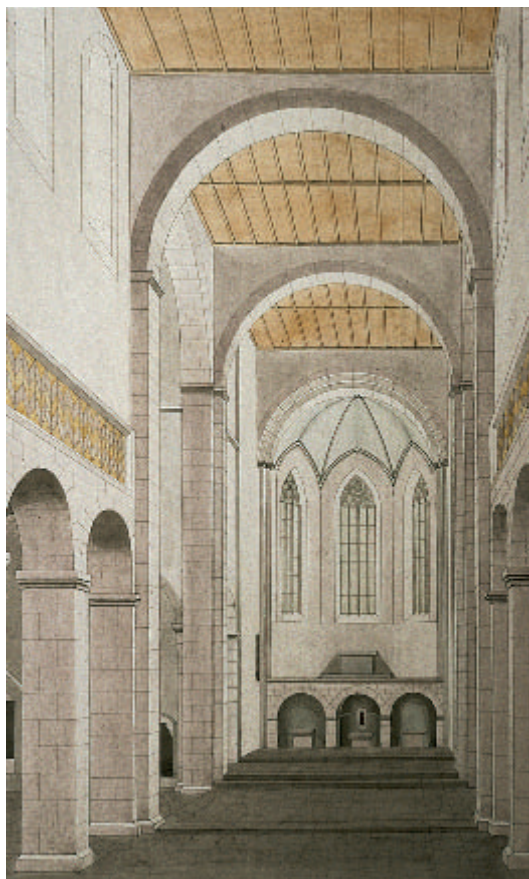
1 Alpirsbach, Klosterkirche, Zeichnung des Renovierungsergebnisses des Jahres 1870.

Selbst bekannte Denkmäler des Landes wie die Klosterkirche in Alpirsbach, die meist als unverfälschtes Dokument bei den Festveranstaltungen gelobt wird, erfuhren mehrere Umgestaltungen, welche dem heutigen Besucher kaum vorstellbar sind. Bis 1860 hatte sich die Kirche so erhalten, wie sie bereits vor der Auflösung des Klosteramtes 1803 eingerichtet worden war. Ein quer auf die Kanzel ausgerichteter Predigtraum, der durch allerlei Ausstattung, die größtenteils noch aus der Klosterzeit stammt, geprägt war. Bereits 1869 fand eine Purifizierung statt, die großzügig ausräumte

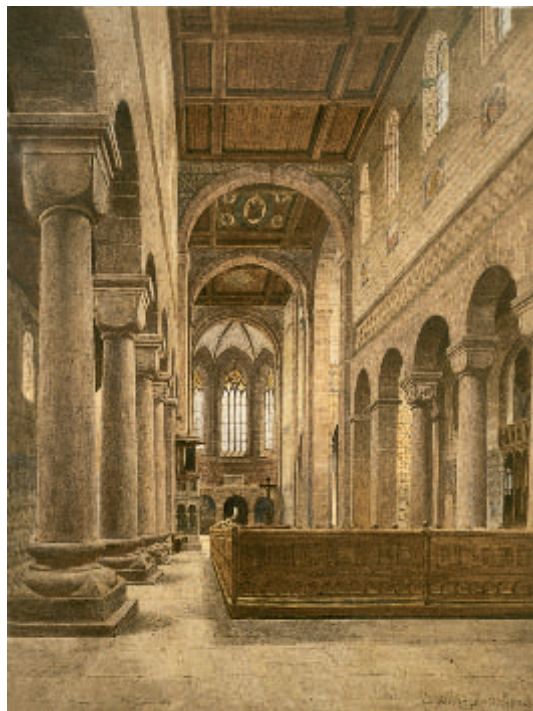
3 Alpirsbach, Klosterkirche, Innenraum gegen Westen, heutiger Zustand nach der Renovierung der Jahre 1956 bis 1960.

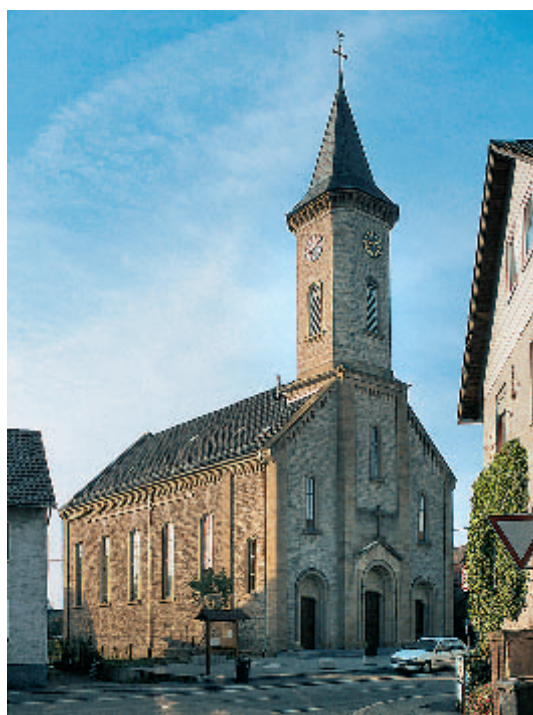
4 Bretten-Gölshausen, evangelische Kirche.

Für die evangelische Kirche des Brettener Stadtteils Gölshausen stand seit längerem eine Instandsetzung mit Außen- und Innenrenovierung an. Seit mehreren Jahren wurde über eine grundlegende Instandsetzung der Orgel nachgedacht. Letztendlich wurden die Anforderungen der Sa-

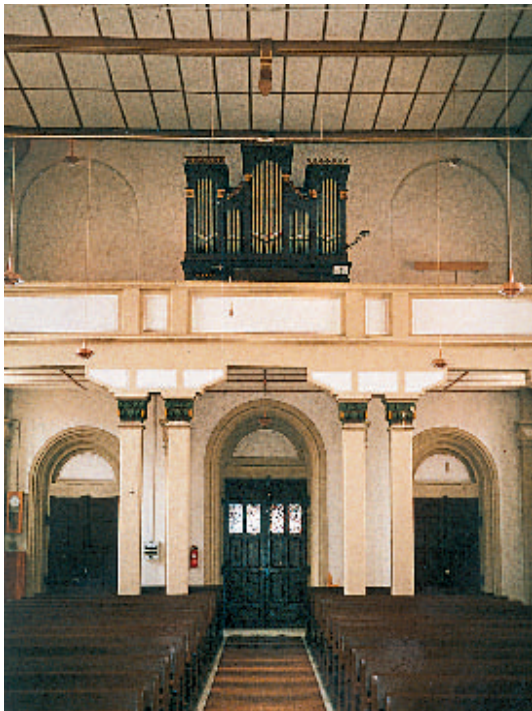
5 Bretten-Gölshausen, evangelische Kirche, Blick auf die Empore vor der Renovierung.

Dass der Katalog der geplanten Maßnahmen eine erhebliche Umwandlung des sehr nüchternen Kirchenraumes bedeutete, dessen Erscheinungsbild seit den letzten Reparaturarbeiten der Sechzigerjahre sich eher lieblos darstellte, wird anhand des Umfangs deutlich. Keinerlei Untersuchung oder Reflexion über den Bestand war zu Beginn der Planungsüberlegungen vorgenommen worden. Dass mit dem Kirchengestühl, dem Altar, der Kanzel und der Taufe sowie mit der Orgel gleichsam noch die gesamte ursprüngliche Ausstattung aus der Mitte des 19. Jahrhunderts vorhanden war, wurde unterdrückt. Sicher, so wie sich die Ausstattung und der Raum darboten,

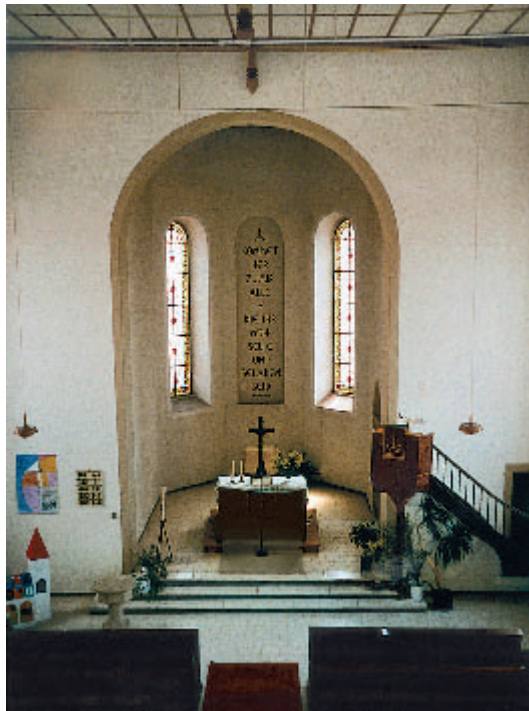
6 Bretten-Gölshausen, evangelische Kirche, Blick in den Altarraum vor der Renovierung.

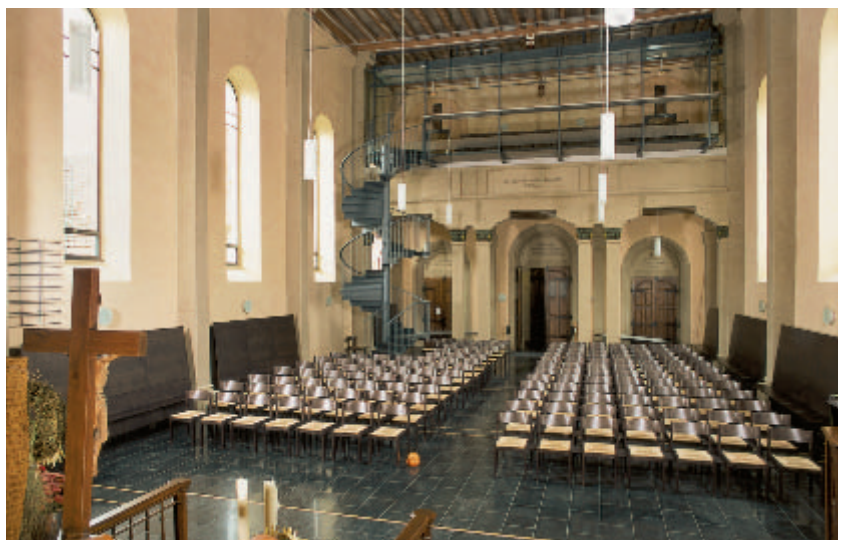
7 Bretten-Gölshausen, evangelische Kirche, Blick durch den Kirchenraum auf die umgebaute Empore.

Zur Abtrennung des Gruppenraumes gegen den Kirchensaal wurde eine Glaswand eingerichtet, die geöffnet werden kann, um wie herkömmlich die Empore für Gottesdienste zu nutzen. Deutlich ragt der Gruppenraum über die ehemalige Emporenbrüstung hinaus. Nur durch die doch sehr filigran gelungene Konstruktion der Front wie auch der Bodenplatte kann jedoch die Emporenarkade noch als raumbildendes Element ihre Rolle für den Kirchensaal übernehmen. Entgegen der ursprünglich hellen Farbgebung der Neubauteile wurde ein Anthrazitgrau gewählt, was diesen eine zurückhaltendere Rolle für den Raum zuweist. Vermieden werden konnte die Einrichtung eines zweiten Fluchtweges, der zunächst baurechtlich gefordert worden war. Dieser hätte sich über ein Fenster und eine davor stehende, das Äußere der Kirche erheblich beeinträchtigende freistehende Außentreppe realisieren lassen, wäre aber sowohl bei der Bevölkerung wie auch bei den Denkmalpflegern auf nicht geringe Bedenken gestoßen.

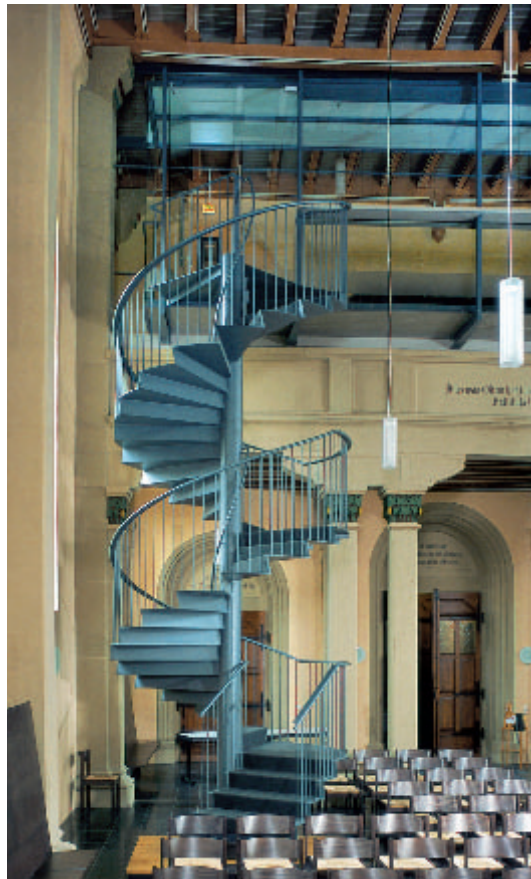
8 Bretten-Gölshausen, evangelische Kirche, die neue Wendeltreppe, die den Gemeindesaal auf der Empore mit dem Kirchenraum verbindet.

Da eine der Grundforderungen war, dass die Emporenfläche für die künftige Gruppenraumnutzung zu vergrößern ist, stellte sich das Problem um die Veränderung der steinernen Arkade. Diese sollte – so auch eine durch die höhere Denkmalschutzbehörde des Regierungspräsidiums Karlsruhe vorgetragene Forderung – als den Raum prägendes Element unbedingt erhalten bleiben. Da jedoch bei einem Versetzen innerhalb des Rasters der Pfeilervorlagen die Ansicht der Arkade zu kurz gewesen wäre, kam das mit der Planung beauftragte Karlsruher Architekturbüro Ruser + Partner zu dem Vorschlag, die gesamte neue Konstruktion gleichsam als Zutat auf der Emporenbrüstung aufsitzen zu lassen, ein Vorgehen, welches auch einer vermeintlichen Reversibilität Raum gab. Die Bedenken gegen einen negativen Raumeindruck für das sehr hoch sitzende neue Saalelement wurden in Kauf genommen, um die erforderliche Nutzung unterzubringen. Als Erschließungselement, welches die problemlose Einbindung der Emporennutzer auch für die Gottesdienste sicherstellte, entstand der hohe Treppenturm, dessen Wendelung Absatzpodeste wegen der Bauvorschriften ausbilden musste.

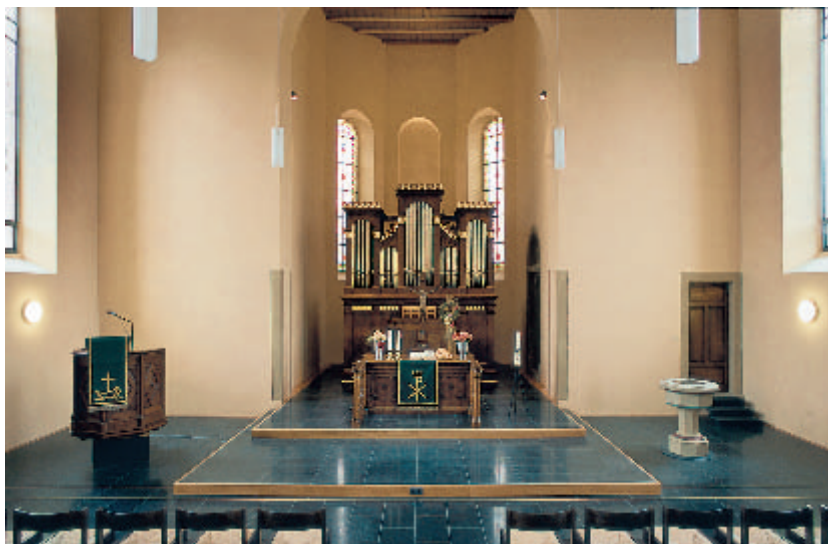
9 Bretten-Gölshausen, evangelische Kirche, Ansicht des neu geordneten Altarraumes.

Die Umgestaltung im Altarbereich betrifft einmal das Niveau, das auf die neuen variableren Formen des Gemeindegottesdienstes sowie auch für die verschiedenen Formen der Kirchenmusik Rücksicht nimmt. Der Altar wurde mit den flankierenden Gittern restauriert und ohne das ursprüngliche Holzpodest aufgestellt, damit er leichter hinsichtlich seines Standorts verändert werden kann. Die Kanzel wurde auf den Boden gestellt und präsentiert sich ohne die steilen Zugangstreppen quasi als Ambo. Die Taufe wurde ebenfalls beibe-

halten und repräsentativ aufgestellt. Die grundlegendste Änderung ist der neue Standort der Orgel, die nun den Chor ausfüllt. Das in seiner Oberfläche völlig überarbeitete Instrument, eine Maßnahme, die durch die Orgeldenkmalpfleger bereits in den Achtzigerjahren empfohlen worden war, gewinnt raumbestimmenden Charakter. Diese übernommenen Ausstattungsstücke bestimmen zusammen mit der intensiveren Farbgebung, die sich an die Befundsituation anlehnt, hauptsächlich den Eindruck des Kirchenraumes, der damit die Tradition als wesentliches Gestaltungsmerkmal aufgreift.

Daneben treten die absolut neuen Elemente wie der schwarze Steinfußboden, der durch Holzstreifen gegliedert ist. Diese Gliederung tritt auch bei den Stellstufen des Chores auf, was die Körperlichkeit des Belages reduziert. Ein ähnlich modisches Design erhielt die Differenzstufe aus Metall am Sakristeieingang. Das bauzeitliche Gestühl, das sich durch schlichte Ausformung wenig in der Raumgestaltung bemerkbar machte, wurde durch eine Einzelstuhl-Aufstellung ersetzt, die den gewünschten variablen Charakter gewährleistet. Ebenfalls Neuzutaten sind die Wandbänke, die in ihren überhöhten dorsalähnlichen Lehnen die Tische bergen, welche die Multifunktionalität der Bestuhlung abrunden. Ebenso wurde die ehemalige Verglasung des Kirchensaales, die wohl aus den Fünfziger- und Sechzigerjahren stammte, gegen eine neue großteiligere Fensterkonstruktion ausgetauscht.

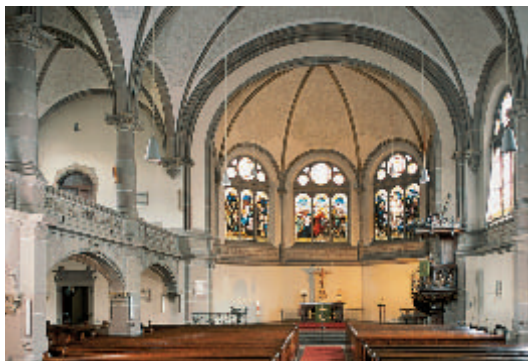
11 Heidelberg, evangelische Christuskirche, Ansicht des bestehenden Altarraumes.

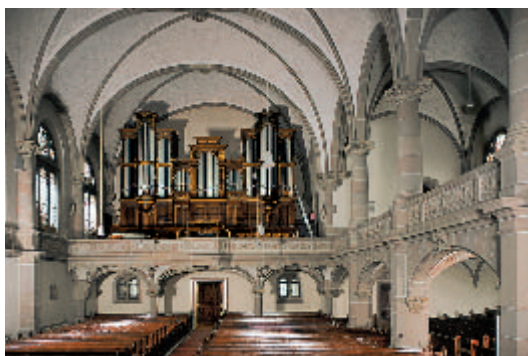
12 Heidelberg, evangelische Christuskirche, Ansicht der Orgelempore.
