Ortstermin

Die alte Wallfahrtskirche in Engen-Welschingen Dokument der Frömmigkeitsgeschichte und der Restaurierungsgeschichte

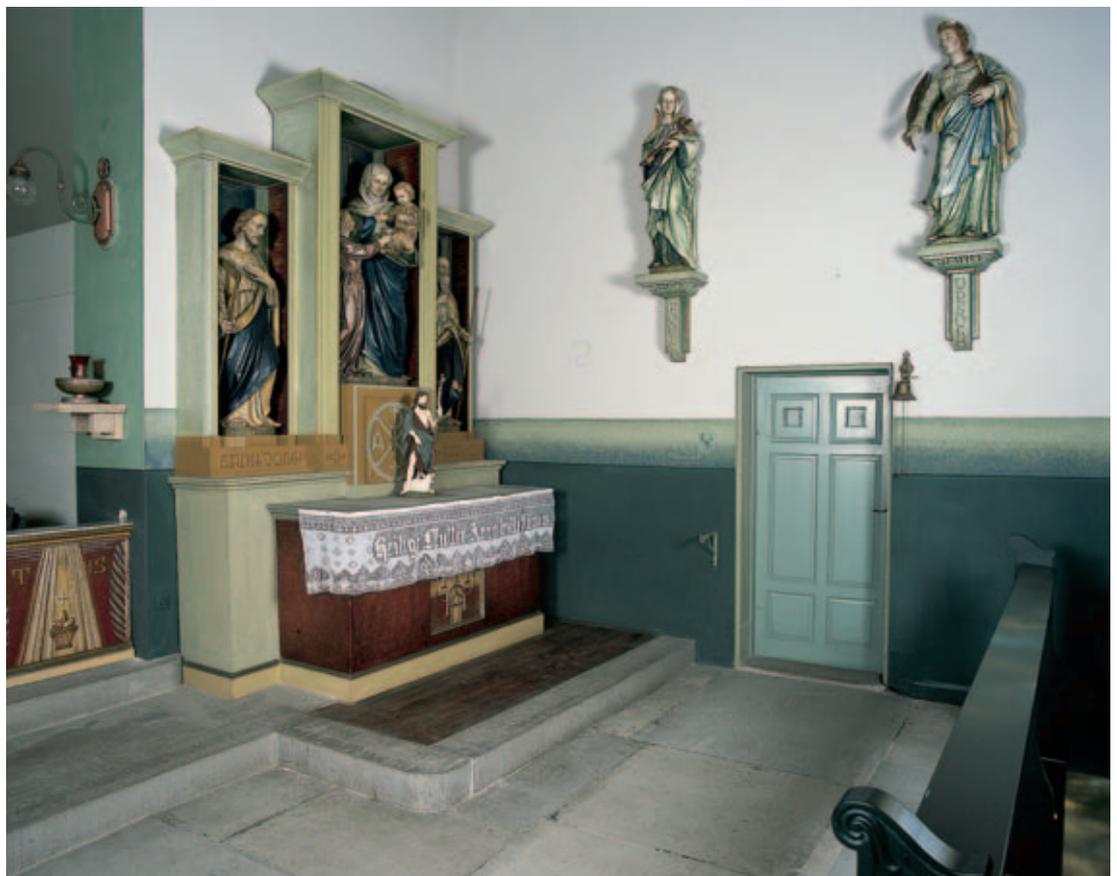
seinen Abschluss. Die stark ornamentale Wirkung des Kreuzweges beruht auf der bandartigen Zusammenfassung als Abschluss der hohen Lambris entlang der beiden Langhauswände.
