# Ortstermin

## Einmal über Schloss und Riegel Archäologische Schlaglichter auf neu entdeckte Baumerkmale des „Alten“ und „Neuen Schlosses“ in Riegel, Lkr. Emmendingen

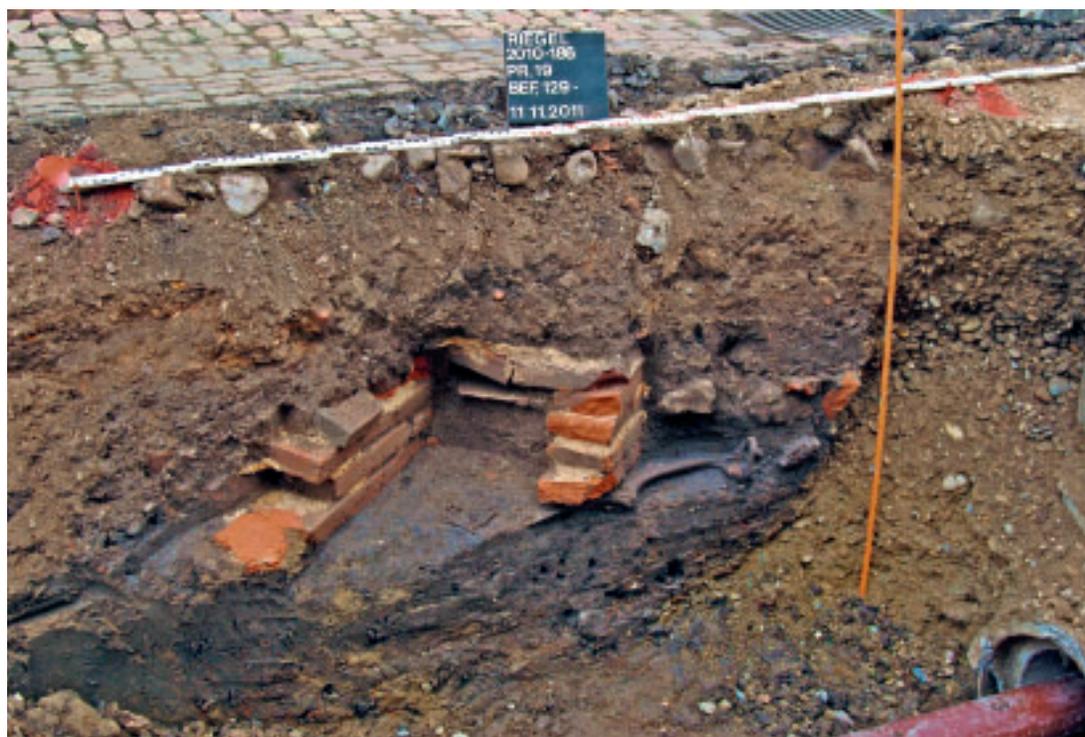
1 Querschnitt durch einen aus Backsteinen aufgesetzten und mit Sandsteinplatten abgedeckten Heizkanal (Blickrichtung: Nordost). Auf der unbefestigten Kanalsole sind die Knochen des rechten Fußes einer Bestattung zu erkennen, die sich unter dem Kanaleinbau Richtung Osten fortsetzte und rezent durch Baggarbeiten gestört worden ist.

Ebenfalls im Kreuzungsbereich Herrengasse/Leopoldstraße kamen vier Teilstücke eines aus Backsteinen mit Kalkmörtel gemauerten und ursprünglich mit rechteckigen Buntsandsteinplatten abgedeckten Kanalsystems zutage (Abb. 3; 1). Die Ausrichtung der freigelegten Reste weicht signifikant von den übrigen neuzeitlichen Baufluchten ab. Da die Backsteinkanäle unmittelbar auf den lehmigen Untergrund aufgesetzt sind, kann es sich dabei nicht um Überbleibsel von Kanalisations- oder Drainagekanälen handeln. Die plausibelste Erklärung für diese Befunde bietet ihre Ansprache als Überreste einer so genannten Kanalheizung. Solche Systeme gehen letztlich auf das Prinzip der römischen Hypokaustenheizung zurück und hatten sich nördlich der Alpen um 1715 als Heizsystem für Orangerien in adeligen Gartenanlagen durchgesetzt. Im Park des Schlosses Sanssouci bei Potsdam hat sich in der Großen Orangerie eine heute wieder funktionstüchtige Kanalheizung aus der Mitte des 19. Jahrhunderts erhalten, die eines der jüngsten Beispiele für dieses Heizungssystem darstellt. Für die in Riegel freigelegten Reste einer Kanalheizung ist angesichts der historischen Gegebenheiten vorläufig eine Gebrauchsphase vom zweiten bis zum Ende des letzten Viertels des 18. Jahrhunderts anzunehmen. Der 1805 durch den Schlossverwalter Zapf angefertigte Plan der Schloss- und Gartenanlage zeigt im Bereich der dokumentierten Kanalbefunde eine unbebaute Fläche und ein an den Nordrand der Parkanlage verlegtes Orangeriegebäude, das etwa 180 m vom Hauptgebäude des Schlosses entfernt ist. Verlängert man die aufgrund rezenter Störungen und des Verlaufs der modernen Leitungsgräben nur abschnittsweise erfassten Kanalbefunde, laufen diese in etwa auf einen Punkt im Keller des heutigen Hauses Herrengasse 2 zu. In diesem Bereich ist demnach mit dem ehemaligen Standort des Heizofens („Wolf“) für die Anlage zu rechnen. In der Sohle des zuerst freigelegten Teilstücks waren außerdem die Reste einer durch Leitungsgräben

gestörten Bestattung erhalten, die möglicherweise im Kontext mit den Zerstörungen des „Alten Schlosses“ im Dreißigjährigen Krieg zu sehen ist (Abb. 1). Ein Teilstück eines Heizkanals konnte im Ostprofil der Baugrube für die moderne Wasserleitung dokumentiert werden. Die sich dort abzeichnende Flucht des Kanalabschnitts läuft in ihrer Verlängerung auf die Mitte des Schlossgebäudes zu, wo durch diese Zuleitung vermutlich zumindest ein Raum beheizt werden sollte. Die hier vorgestellten Befunde deuten an, dass auch in Riegel mediterrane Pflanzen gezogen und an repräsentativer Stelle in unmittelbarer Nähe des Hauptgebäudes – im Winter beheizt – untergebracht waren. Dies erfolgte entweder bereits unter der Ägide der Grafen von Schauenburg (zwischen 1721 und 1760), oder – wahrscheinlicher – unter Prinzessin Elisabeth Eleonora Augusta von Baden-Baden (1726–1789). Trotz eingeschränkter Dokumentationsmöglichkeiten, engem Zeitfenster und rezenter Störungen wurden durch die konsequente Begleitung der Kanal- und Straßenbauarbeiten neue Erkenntnisse gewonnen. Konkret zur Ausdehnung des „Alten Schlosses“ und indirekt auch zum adeligen Selbstverständnis sowie der technologischen Innovationsbereitschaft im Riegel des 18. Jahrhunderts.

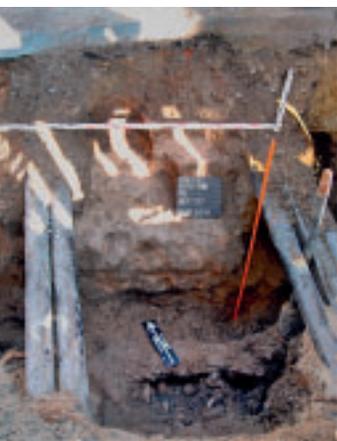
4 Unter den Wasser-, Strom- und Telefonleitungen erhaltener Rest der Nordmauer des „Alten Schlosses“.

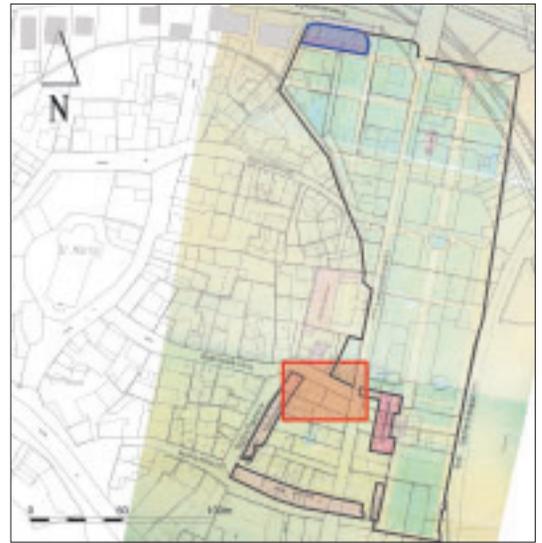
2 Überlagerung moderner Katasterplan von Riegel mit dem Schlossplan von 1805. „Neues Schloss“ (schwarz), Orangerie im Norden der Parkanlage (blau umrandet), Planausschnitt 3 (rot umrandert).

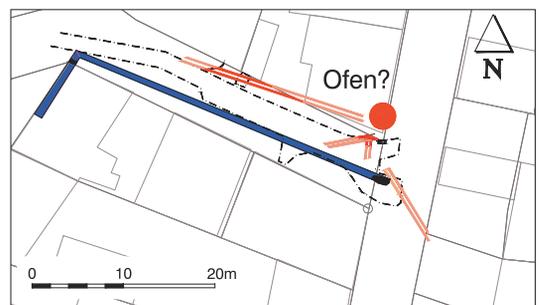
3 Untersuchungsbereich zwischen Herrengasse und Leopoldstraße (vgl. Umrandung Abb. 2). Teilrekonstruierter Verlauf der Nordmauer des „Alten Schlosses“ (blau) und des barockzeitlichen Heizkanals (rot, Ergänzung hellrot).
