Ortstermin

Am Mainufer von Wertheim Ein barockes Gartenhäuschen ist restauriert

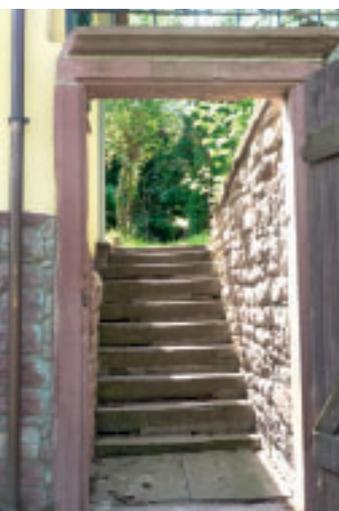
1 Eingangsportal zum Garten Würzburger Straße 20 in Wertheim am Main mit Jahreszahl 1798.

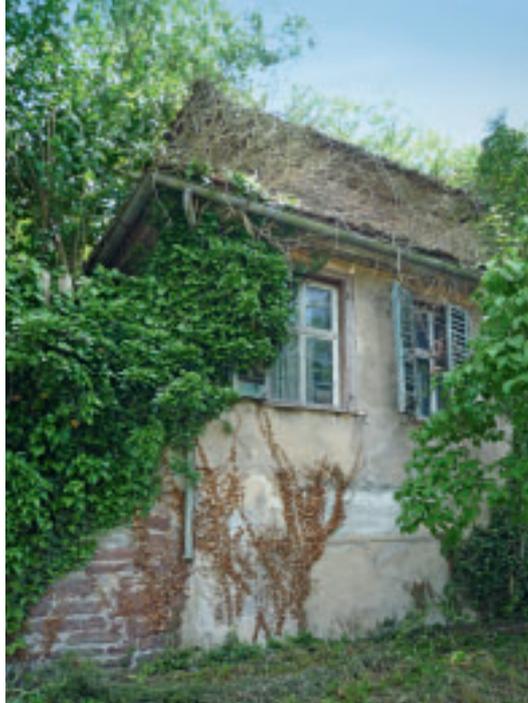
Das Gartenhäuschen war in seiner Denkmalsubstanz zwar umfangreich überliefert, befand sich damals aber in desolatem Zustand. Efeu hatte es überwuchert und war schon unter die Ziegeldeckung und in die Dachkonstruktion eingedrungen. Infolge der Durchfeuchtung waren zahlreiche Klappläden und eines der Türblätter verrottet.

2 Das Gartenhäuschen vor der Instandsetzung, 2009.

Die Instandsetzung des Häuschens fiel ambitioniert denkmalgerecht aus und ist seit Sommer 2013 abgeschlossen. Die Dachkonstruktion erfuhr eine zimmermannsmäßige Reparatur. Die intakten Biberschwanzziegel wurden wiederverlegt und durch im Umkreis besorgte Handstrichziegel ergänzt. Der Brüstungsbereich der Nordwand allerdings, weil irreparabel, wurde erneuert. Da das östliche Türblatt abgängig war, schloss man die dortige Türöffnung. Das westliche Türblatt beim Gartenzugang und alle drei Fenster wurden schreinermäßig repariert. Die Randprofildecke arbeitete ein Stuckateur auf. Putze und Holzteile erhielten schließlich Anstriche, die der restauratorisch ermittelten Zweitfassung entsprechen. Diese Zweitfassung mit ockerfarbenem Putz erhielt das Häuschen wohl um 1820; vorher, also in Erstfassung, war sein Putz rosafarben gestrichen. Diese Ockerfassung ähnelt der Farbgebung des Eichelhofschlösschens von kurz vor 1820, die dieses ebenfalls als Zweitfassung nach dem Einbau des Festsaals bekommen hatte und die 2006 ebenfalls wiederhergestellt wurde.

Die Klappläden am Gartenhäuschen, die wohl aus dieser zweiten Gestaltungsphase stammen, erwiesen sich weitgehend als irreparabel und wurden unter Verwendung der alten Beschläge in Eichenholz erneuert. Als Farbgebung bevorzugten die Bauherren statt der früheren hellen Ladenfarbe den ebenfalls befundeten dunklen Grünton, wie er im späten 19. Jahrhundert beliebt war.

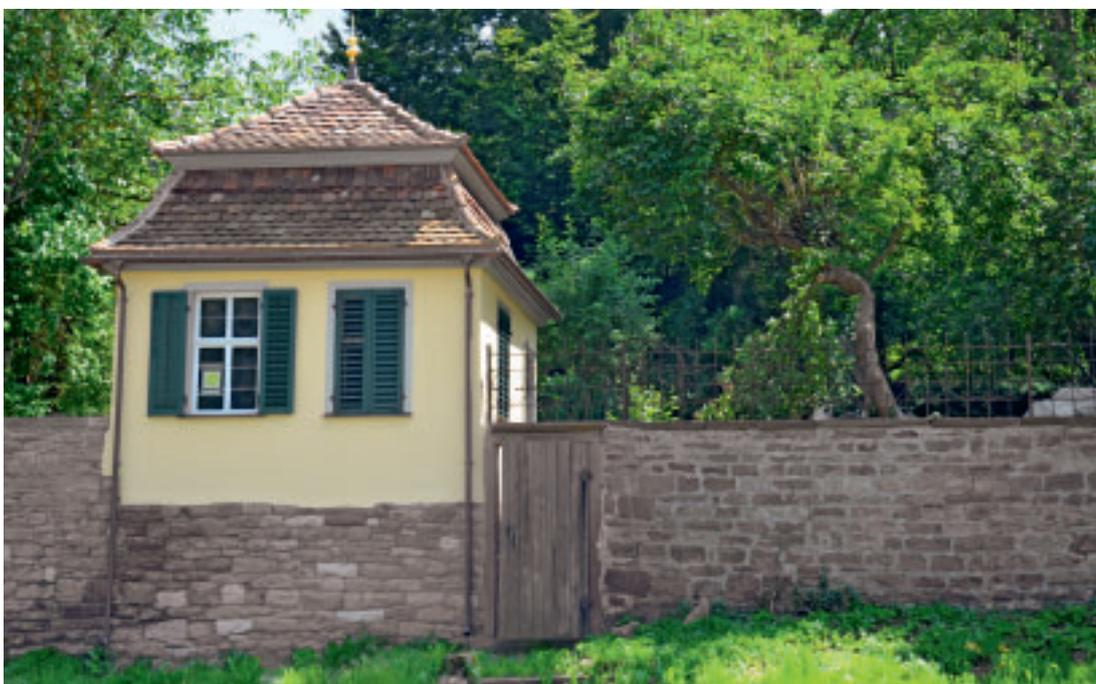
3 Das Gartenhäuschen nach der Restaurierung 2013.
