Denkmalschutzpreis 2001

Am 29. November 2001 wurde in Konstanz der Baden-Württembergische Denkmalschutzpreis an die Eigentümer von fünf Gebäuden verliehen. Dieser landesweit einzigartige Denkmalpreis wird von der Württemberger Hypo, vom Schwäbischen Heimatbund, vom Landesverein Badische Heimat und von der Denkmalstiftung Baden-Württemberg vergeben. Im Folgenden geben die Gebietsreferenten des Landesdenkmalamtes, welche Eigentümer, Architekten und Handwerker bei der Instandsetzung der Gebäude in allen Baustadien ständig fachlich betreut und beraten haben, eine knappe Würdigung der fünf preisgekrönten Objekte.

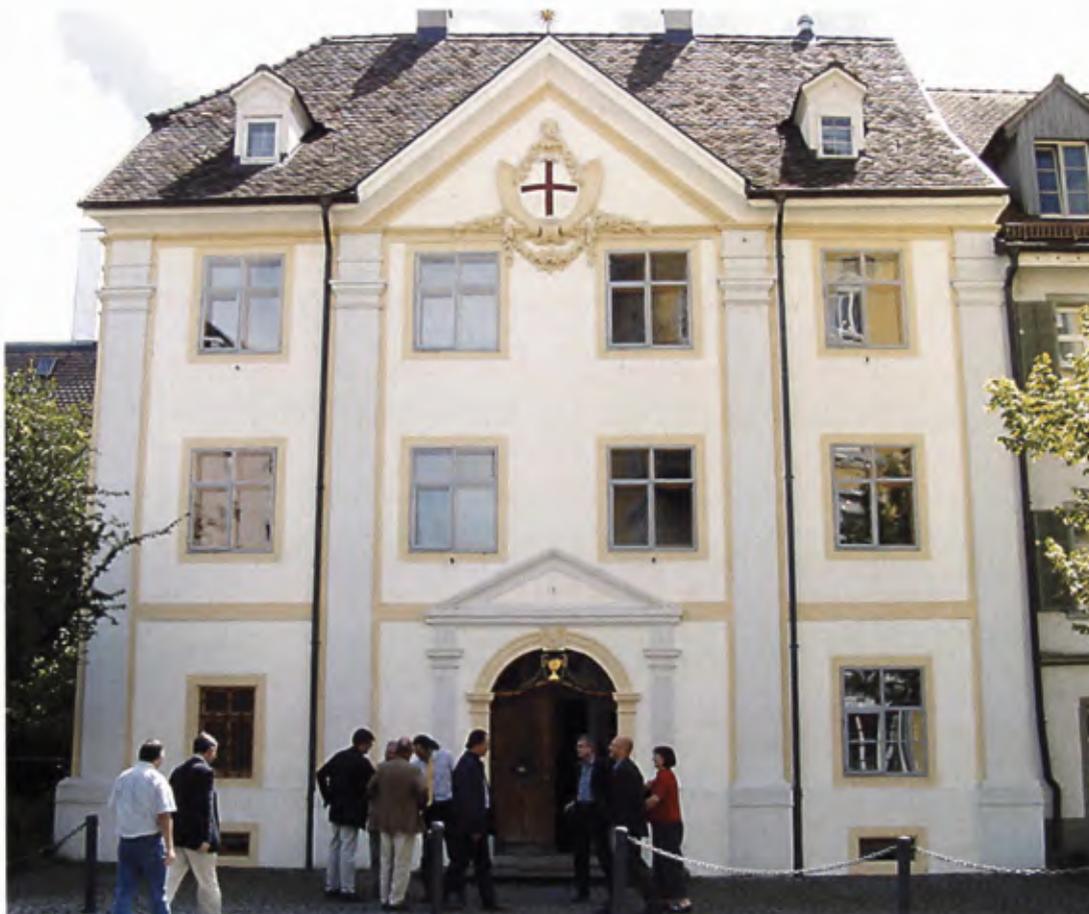
1 Konstanz, Straßenansicht des spätbarocken Palais in der Hofhalde.

Das repräsentative, dreigeschossige Gebäude vermittelt mit dem ausgeprägten Mittelrisalit und den seitlichen Kolossalpilastern und dem wappengeschmückten Dreiecksgiebel den Eindruck eines freistehenden barocken Stadtpalais. Auf der rechten Hausseite und rückwärtig fügt es sich jedoch unmittelbar in die enge städtische Bebauung ein. Die Datierung im Giebelaufsatz weist auf eine Errichtung im Jahr 1695, ein Architekt ist nicht bekannt. Der Grundriss des Erdgeschosses mit der

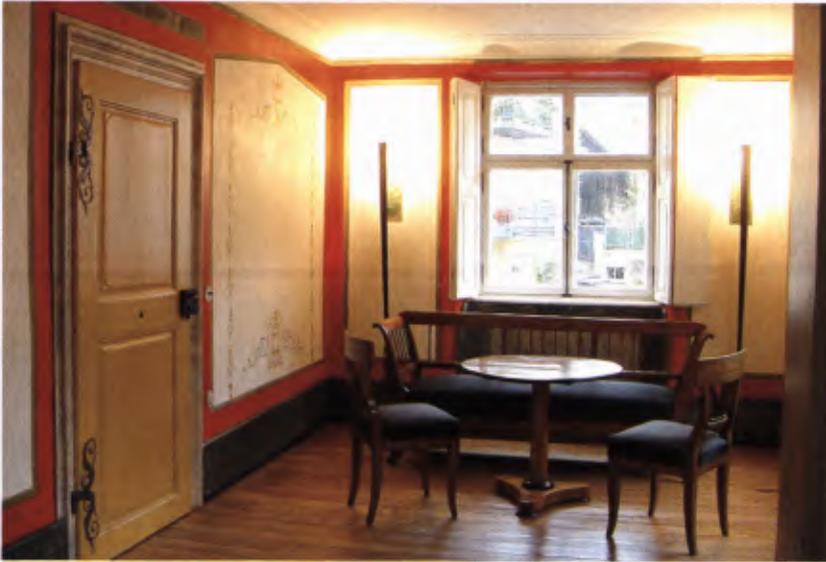
3 Salon mit restauriertem Schmuckboden und Stuckdecke.

milie Stiegeler. Der heutige Eigentümer Alexander Stiegeler verwaltet das ehemalige Stadtpalais für seine Familie und hat es mit hohem Aufwand restauriert und wieder nutzbar gemacht. Die Stuckarbeiten wurden von modernen Anstrichen befreit und entsprechend dem bauzeitlichen Farbbefund neu gefasst. Die Fenster, Türen, Böden und Wand-schränke wurden überarbeitet und wieder funktionstüchtig gemacht. Beispielhaft ist der Wiedereinbau der in früheren Jahren ausgebauten und im Rosgartenmuseum verwahrten klassizistischen Kachelöfen. Sie sind heute wieder alle beheizbar. Im Hinblick auf die Wertigkeit von Haus und Ausstattung wurde auf eine Intensivierung oder gar Erweiterung der Nutzung verzichtet. Das ehemalige Amts- und Wohngebäude dient heute als kleines, gehobenes Tagungs- und Gästehaus. Seine Einrichtung mit Möbeln der Zeit aus Familienbesitz macht es zu einem Gebäude der „Sammlung und Versammlung“. So vermittelt es anschaulich den Wohn- und Lebensstil bürgerlicher Kultur im ausgehenden 18. Jahrhundert.

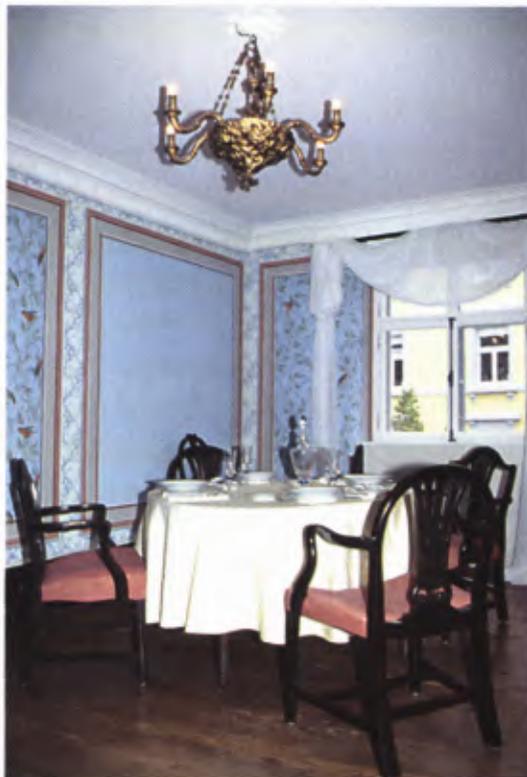
4 Interieur eines Salons.

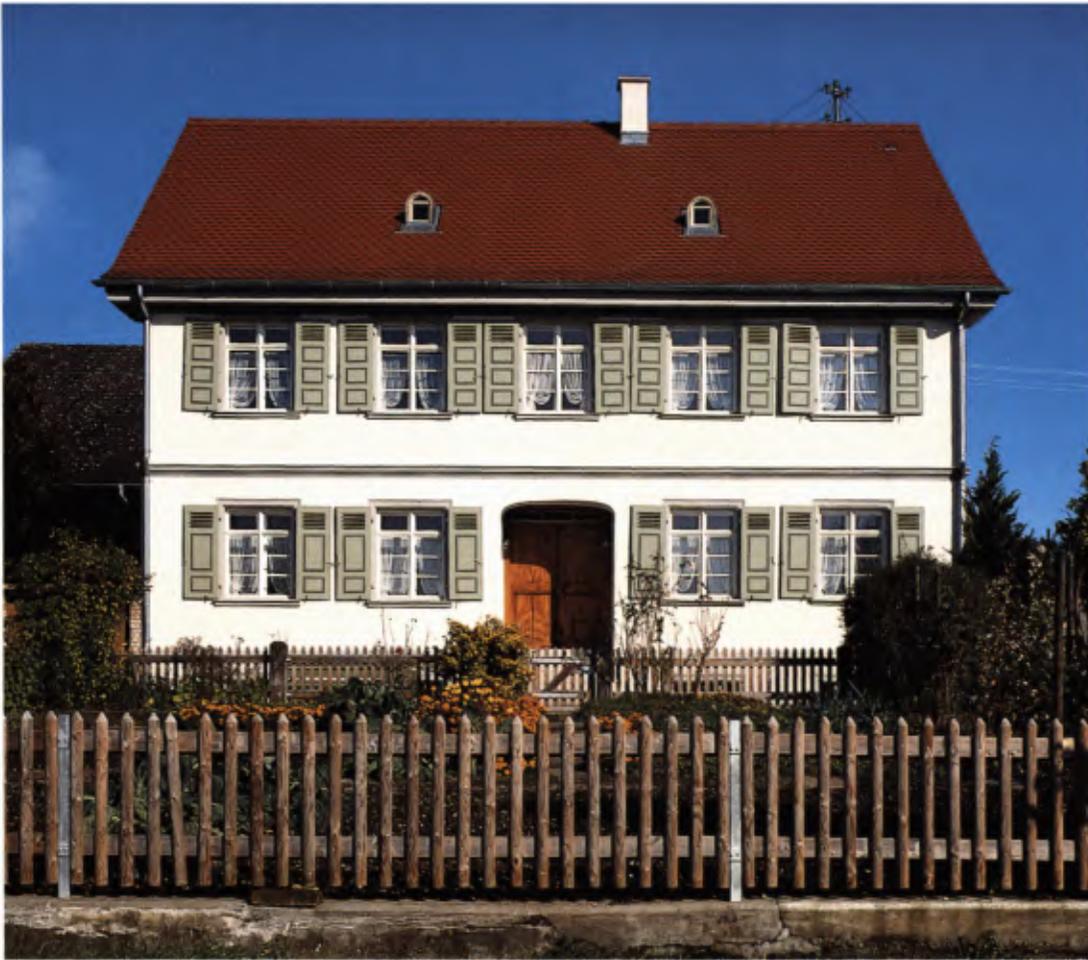
5 Kressbronn, Haus Tettnanger Str. 28, Blick über den Bauerngarten auf die restaurierte Südfassade. Vier verlorene Fenster im Erdgeschoss konnten durch nahezu baugleiche Altfenster ersetzt werden. Zustand Oktober 2001.

zur Deckung bringen: Konstruktive Schäden und insbesondere solche durch anhaltenden Wasserzutritt im Keller und am Dach sowie an den Fassaden wurden beseitigt. Mit der Erneuerung der Haustechnik erfolgte der Einbau von Bädern in verfügbare Nebenräume. Der desolate Abortanbau auf der Hofseite wurde durch einen kleinen Balkon ersetzt. Der Dachraum blieb unausgebaut. Auf eine geschossweise Trennung der großflächigen Wohnetagen wurde verzichtet. Besonders hohe Anerkennung verdient die uneingeschränkte Erhaltung und Instandsetzung der oben erwähnten bauzeitlichen Ausstattung. Gerade sie vermag daher auch in Zukunft lebhaft vor Augen zu führen, mit welchem persönlichen Anspruch sich ein angesehenes Schultheiß und Landwirt um die Mitte des 19. Jahrhunderts sein neues Wohnhaus mit Amtssitz entwerfen und ausgestalten ließ. Im äußeren Bild der Hofanlage stellt darüber hinaus die Reaktivierung des Bauerngartens eine großartige Aufwertung dar. Unser Dank gilt der verständnisvollen Eigentümerin für die Förderung des ganzheitlichen Erhaltungsansatzes, von dem die Instandsetzungsar-

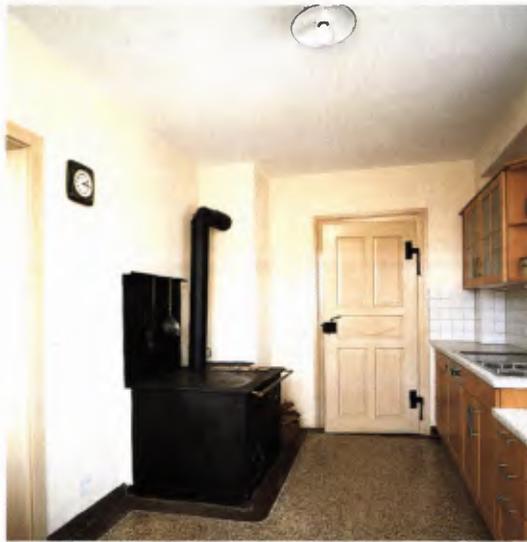
9 Der Hausflur im Erdgeschoss mit Blick auf die Treppe und die zum Hof führende Haustüre. Die großformatigen Sandsteinplatten finden sich auch im oberen Hausflur. Hinter der Wandtür links befand sich ursprünglich eine Kachelofenfeuerung. Zustand Oktober 2001.

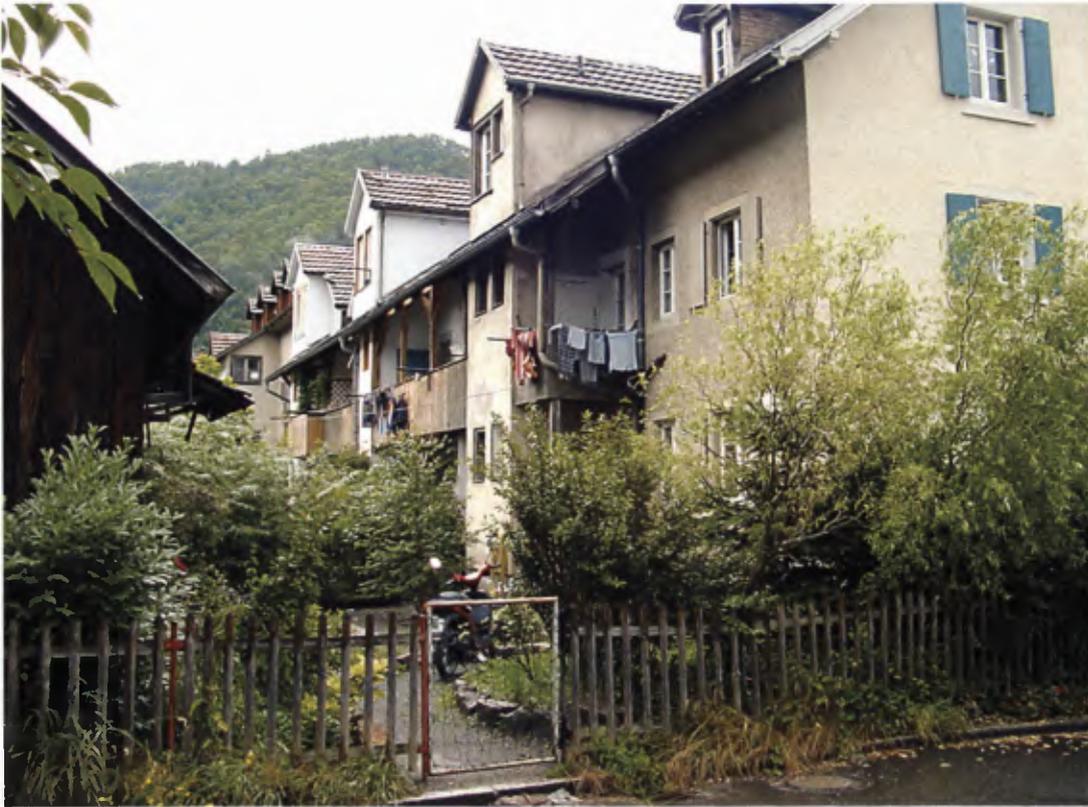
11 Gartenseite mit den Hausgärten und Holzschöpfen.

der Häuserrückseiten wurden repariert. Zum neu parzellierten rückwärtigen Freibereich gehören die ursprünglichen Hausgärten sowie die ehemaligen Schöpfe und Ställe. Neuzzeitliches und gemeinschaftliches Wohnen in einem Arbeiterhaus des 19. Jahrhunderts wurde somit wieder möglich.
Dr. Dagmar Zimdars

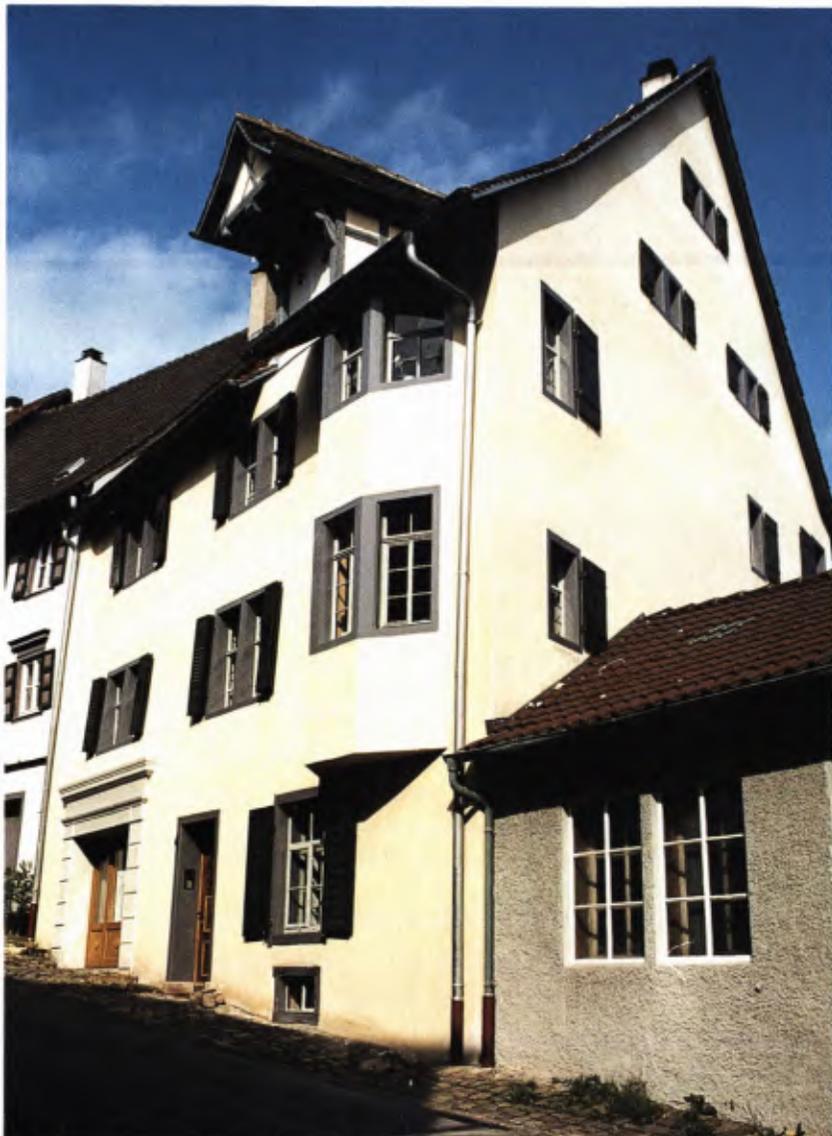
13 Rottweil, Hochturm-
gasse 4, Straßenansicht.

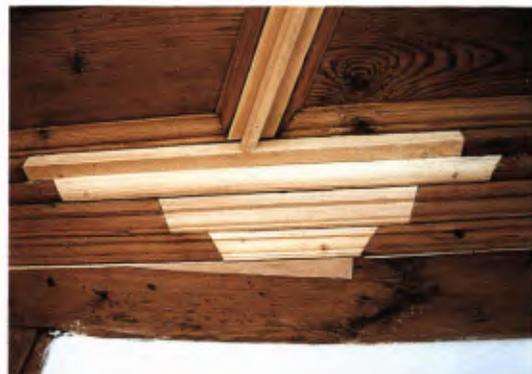
15 Erhaltung durch
Verkleidung: Unter den
Wandverkleidungen
des 20. Jh. wird die ur-
sprüngliche Ausstattung
freigelegt.

chen barocken Innenausbau mit Kassetten-
decken, Täfelungen, Holzböden, Fenstern, Türen
und historischen Putzoberflächen unter Verklei-
dungen, die im wesentlichen aus dem 20. Jahr-
hundert stammten – Erhaltung durch Verklei-
dung. Die früher selbstverständliche Praxis der
Renovierung durch Addition von Bau- und Aus-
bauteilen, und damit der Bewahrung historischer
Bausubstanz, ist mehr und mehr der Perfektion
im Bauwesen und dem Anspruchsdenken von
Hausbesitzern zum Opfer gefallen.

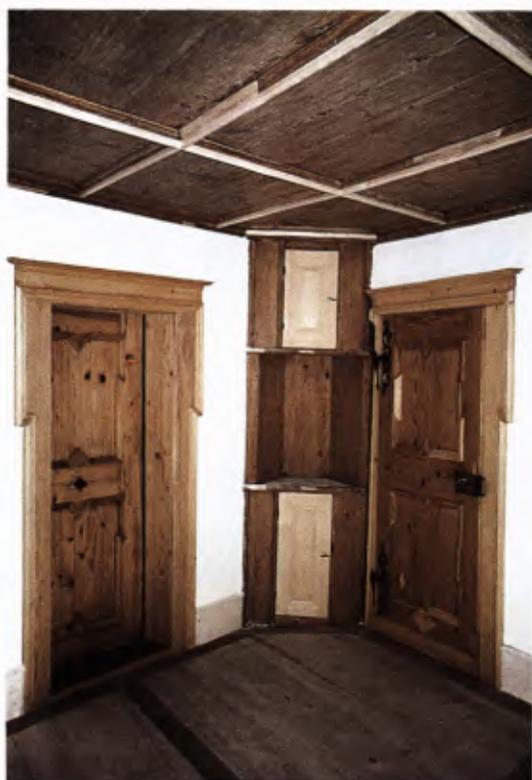
16 Erhaltung durch Ent-
kleidung: Nach der Ent-
fernung der modernen
Verkleidungen wurde
die ursprüngliche Holz-
ausstattung repariert.

originale Bestand wurde rechtzeitig vor einer Beschädigung freigelegt und zur Geltung gebracht – Erhaltung durch Entkleidung.

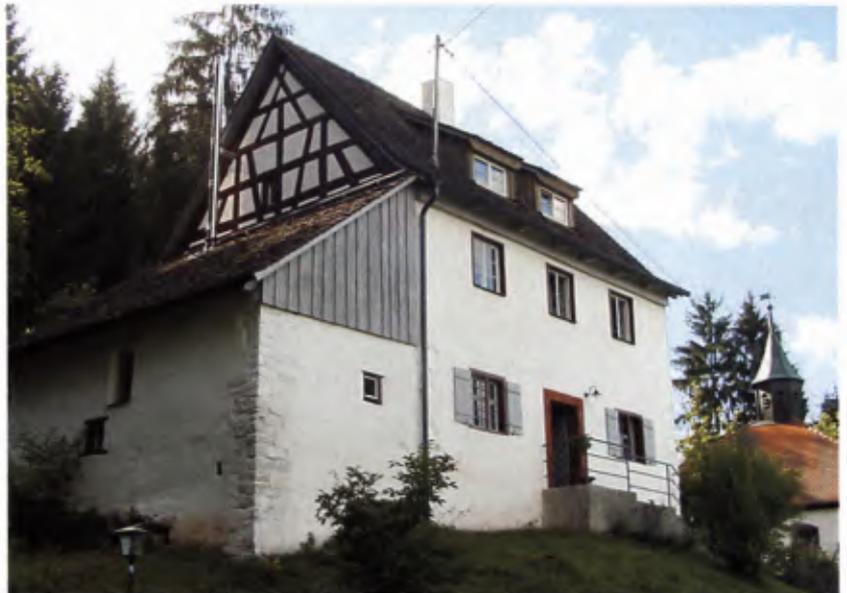
17 Abtsgmünd-Wöllstein, Ansicht des Eremitenhauses und der Kapelle St. Jakob.

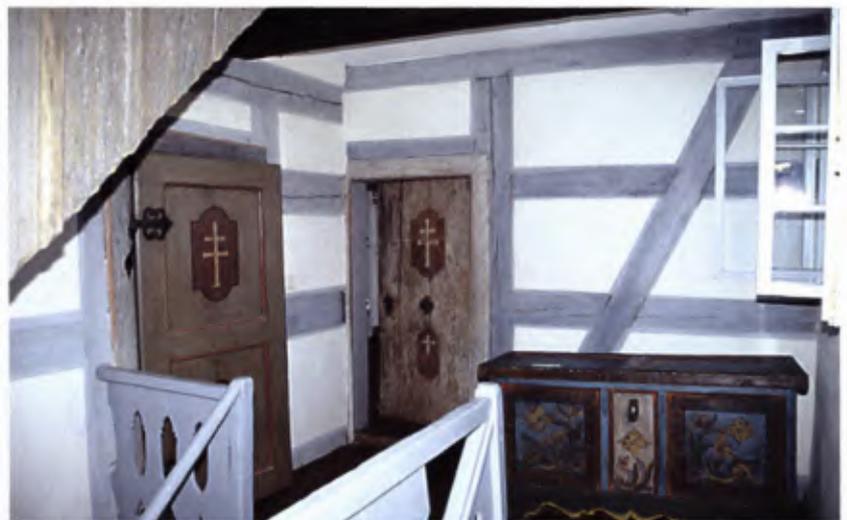
18 Flur mit instandgesetzten Barocktreppen, bemalten Türen und grau gefassten Fachwerkwänden.

besonderen sprechenden Bestandteilen erhalten blieb. Maßnahmenswerpunkt war daher die zimmermannsmäßige Reparatur der Holzkonstruktion, bei der im Falle notwendigen Substanz-austauschs auf absolute Schonung erhaltungsfähiger Denkmalsubstanz, insbesondere des historischen Ausbaus, größter Wert gelegt wurde. Trotz größerer Erneuerungen an den Fachwerken der Fassaden im Obergeschoss blieben alle übrigen Teile von Konstruktion, Grundriss und dem gesamten Innenausbau einschließlich der historischen Oberflächen erhalten. Auf der Basis restauratorischer Untersuchungen wurde nach Vorgaben des Landesdenkmalamtes die gesamte historische Ausstattung mit Holzdielenböden, Tonplattenböden, barocker Treppe, bemalten Türen, grau gefassten Fachwerkwänden u.s.w. konsequent gesichert und instandgesetzt. Die neuen Eigentümer haben sich dabei mit hohem Enga-

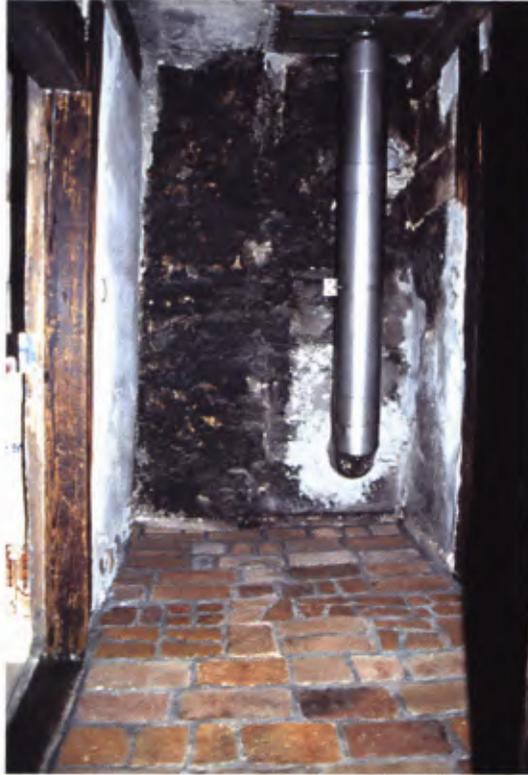
19 Flur mit alter rußgeschwätzter Ofenstelle.
