Ein Fachwerkgebäude des frühen 14. Jahrhunderts auf Schloß Gomaringen

Stefan Uhl

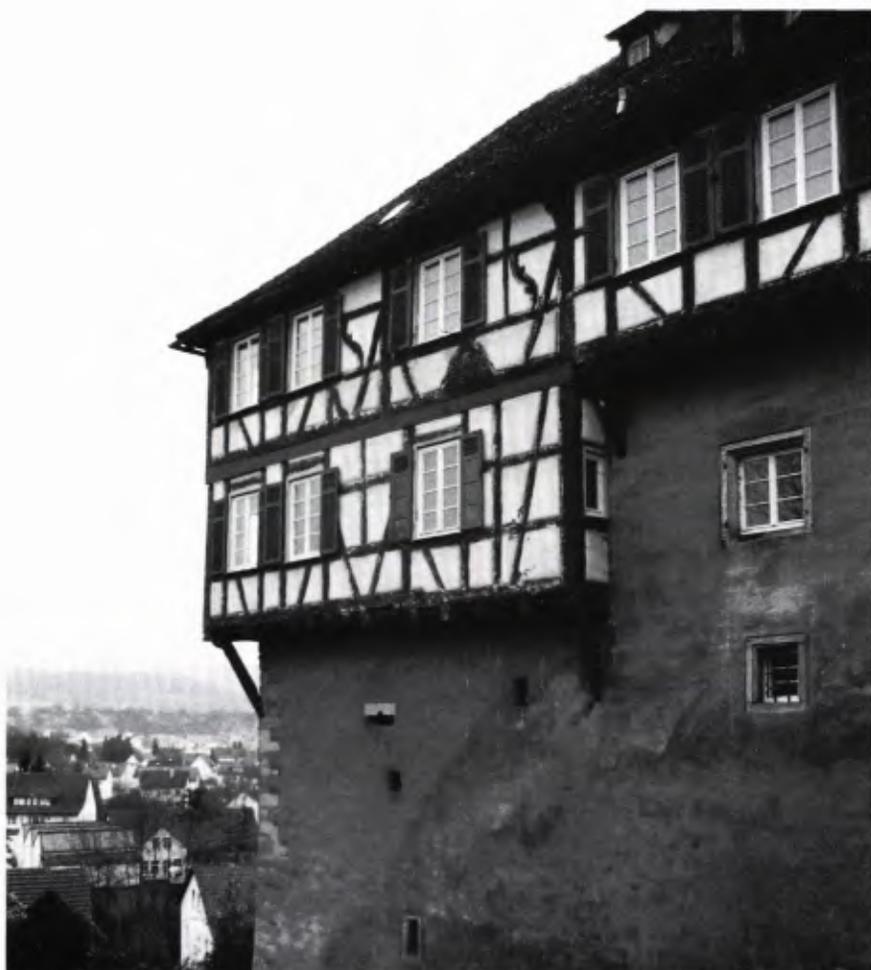
■ 1 Schloß Gomaringen. Blick von der Zugangsbrücke auf das östliche Kopfende des Südflügels vor der Renovierung. Die weite Auskragung des 1. Obergeschosses geht auf den Bestand des 14. Jahrhunderts zurück. Die heutige Fachwerkkonstruktion entstammt zwar weitgehend jüngeren Veränderungen, zeichnet jedoch die mittelalterliche Kubatur des 1. Obergeschosses getreu nach. An dieser zweifelsohne prominentesten Stelle des Baues lag seinerzeit auch die heute nur noch in geringen Resten erhaltene, große Bohlenstube.

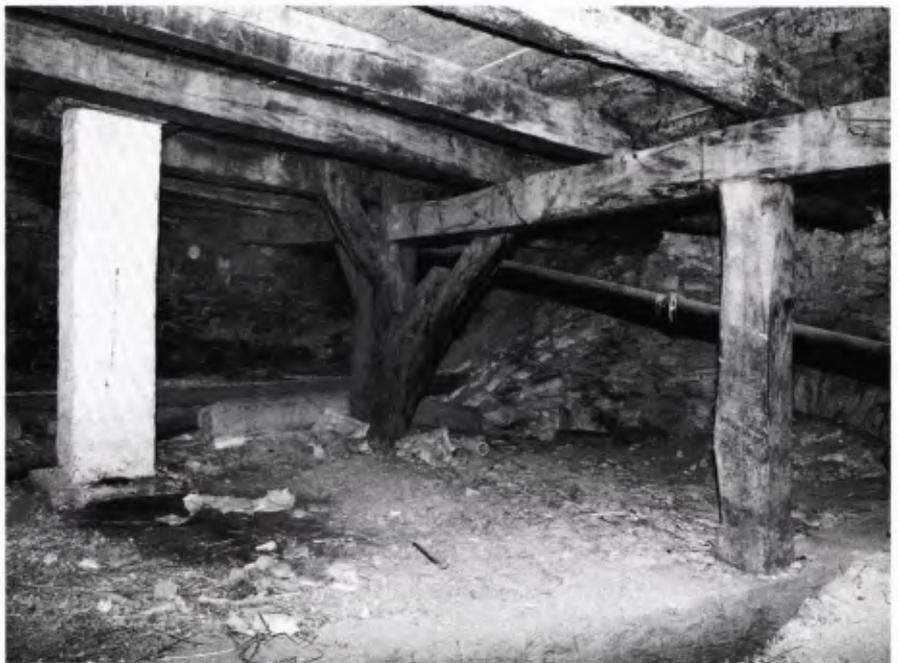
■ 2 Schloß Gomaringen, Südflügel. Untere Ebene des Unterbaues mit Blick auf die Fachwerkkonstruktion des frühen 14. Jahrhunderts. Der hintere Ständer mit seiner Aussteifung, der Unterzug und das Deckengebälk gehören zur Gänze dem Originalbestand an, während die zugehörigen Wandbildungen nur noch über Anschlußspuren ablesbar sind.

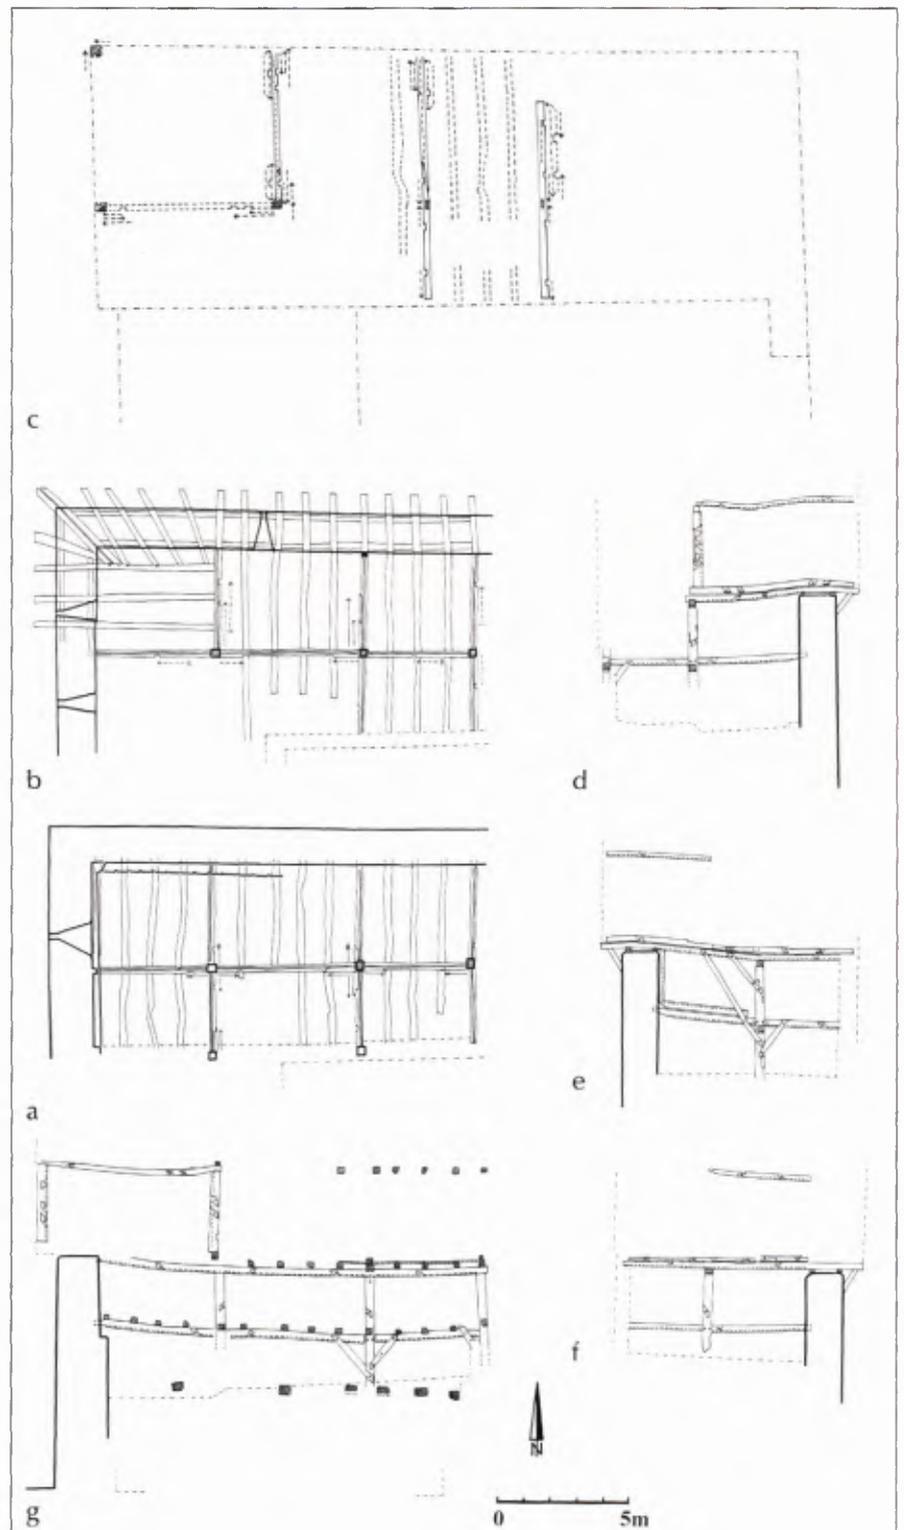
■ 3 Schloß Gomaringen, Fachwerkkonstruktion des frühen 14. Jahrhunderts im Südflügel. Grundriß- und Bundebenen des bauzeitlichen Bestandes.

3a Untere Ebene des Unterbaues; 3b Obere Ebene des Unterbaues; 3c Obergeschoß; 3d Querschnitt östlicher innerer Querbund mit Blick nach Osten; 3e Querschnitt westlicher innerer Querbund mit Blick nach Westen; 3f Querschnitt westliche Außenseite mit Blick nach Osten; 3g Längsschnitt Mittellängsbund mit Blick nach Süden.

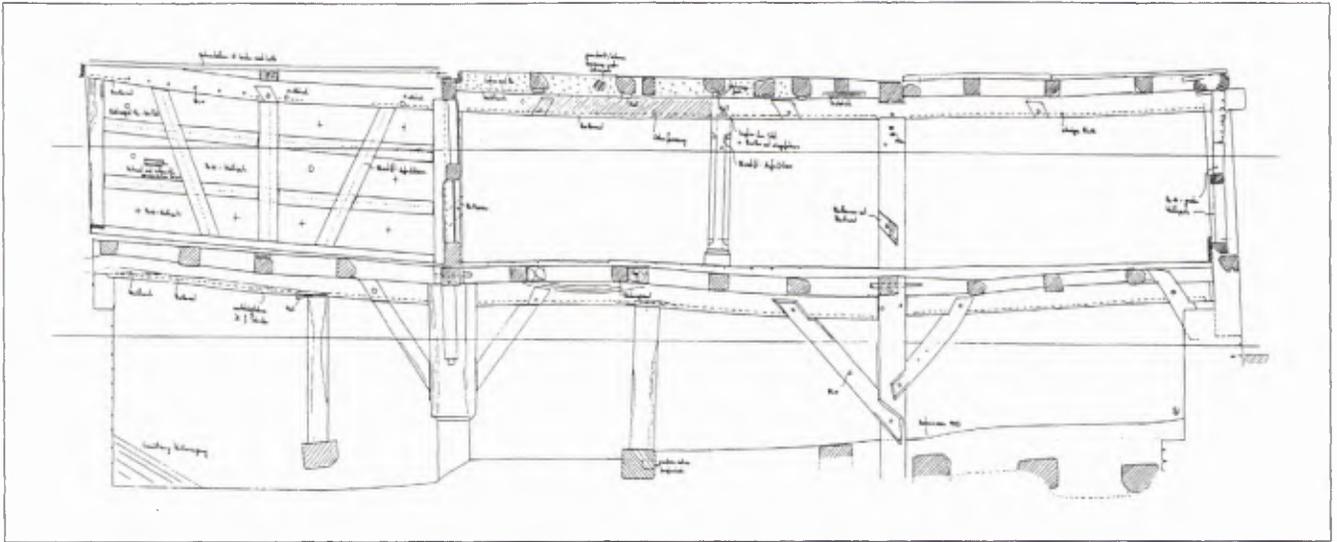
■ 4 Schloß Gomaringen, Südflügel. Längsschnitt durch den Unterbau entlang des Mittellängsbundes mit Blick nach Süden. Verformungsgetreue Bestandsaufnahme des Gesamtbestandes vor Beginn der jüngsten Instandsetzungsmaßnahmen.

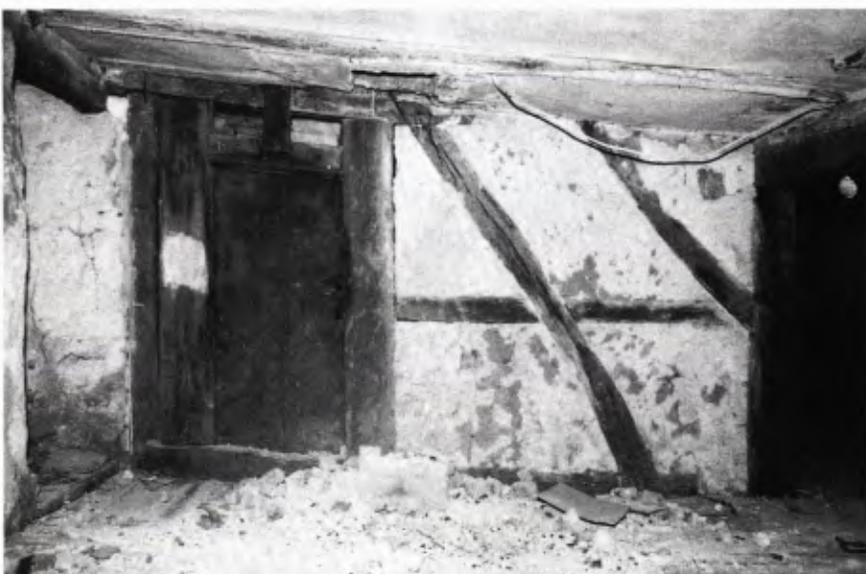
■ 5 Schloß Gomaringen, Südflügel, obere Ebene des Unterbaues mit Blick auf den südlichen Wandabschnitt des westlichen inneren Querbundes. Bundständer (ganz rechts), Schwelle und Deckengebälk, die geschoßübergreifende Aussteifung und der Ständer ganz links als letzter Rest einer einstigen Spundwand gehören zum Bestand des 14. Jahrhunderts, während die gut erhaltene Bohlentür sowie der Wandaufbau mit Lehmflechtwerk und Mittelriegel in das 15. Jahrhundert datieren.
