Der Gebäude- und Technikatlas des Landkreises Ravensburg Methodik einer Bestandsaufnahme

Einen interessanten Weg zur Dokumentation des alten Gebäudebestandes geht der Landkreis Ravensburg. Hier gibt es seit Ende der 1970er-Jahre eine vom Landesdenkmalamt erarbeitete Liste der Kulturdenkmale. Darüber hinaus entsteht auf Kreisebene seit 1996 ein so genannter „Gebäude- und Technikatlas“. Die Bearbeiter können sich ganz auf eine breit angelegte Bestandsaufnahme konzentrieren, ohne eine Auswahl nach den Kriterien des Denkmalschutzgesetzes treffen zu müssen. Dadurch wird das öffentliche Bewusstsein auch für jene kulturgeschichtlichen Zeugnisse geschärft, die zwar keinen Denkmalwert im Sinne des Gesetzes haben, die aber das Erscheinungsbild und das Selbstverständnis der Region mit prägen. Da das Landesdenkmalamt in absehbarer Zeit nicht in der Lage sein wird, die Kulturdenkmalliste neu zu bearbeiten, bietet der Gebäude- und Technikatlas eine wichtige Basis für aktuelle Einzelfallentscheidungen zur Denkmaleigenschaft im Kreis Ravensburg. Die Autorin, derzeitige Hauptbearbeiterin, stellt das Atlaswerk im folgenden Beitrag vor.

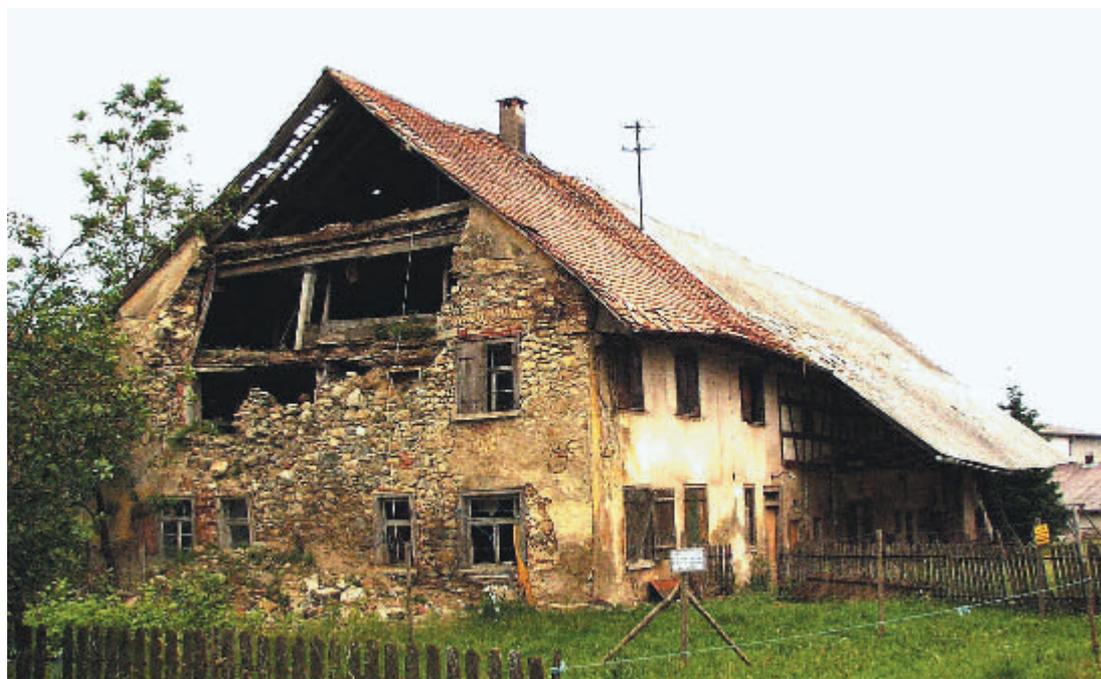
1 Ein verfallenes Bauernhaus in einem kleinen Weiler bei Wilhelmsdorf, aufgenommen 1999 – inzwischen ist das Haus verschwunden.

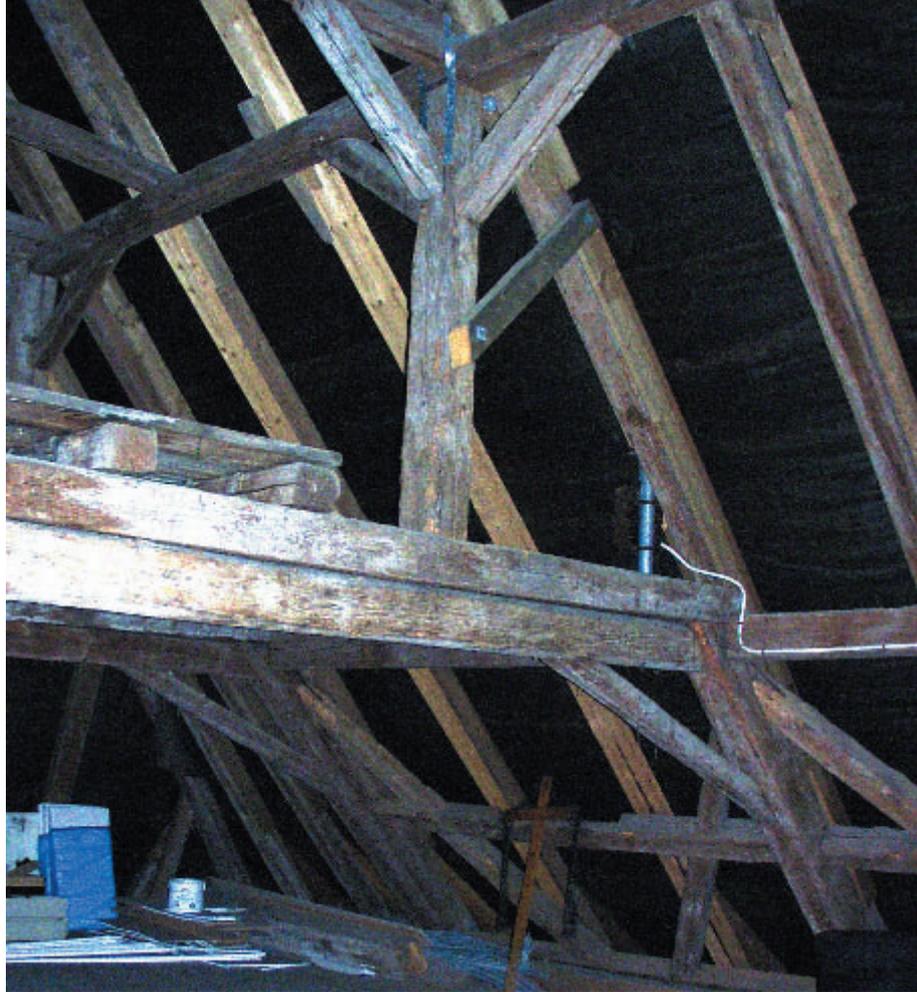
2 Blick in den mächtigen Dachstuhl der Mühle in Zollenreute, Stadt Aulendorf. Das Gebäude stammt aus dem 18. Jahrhundert.

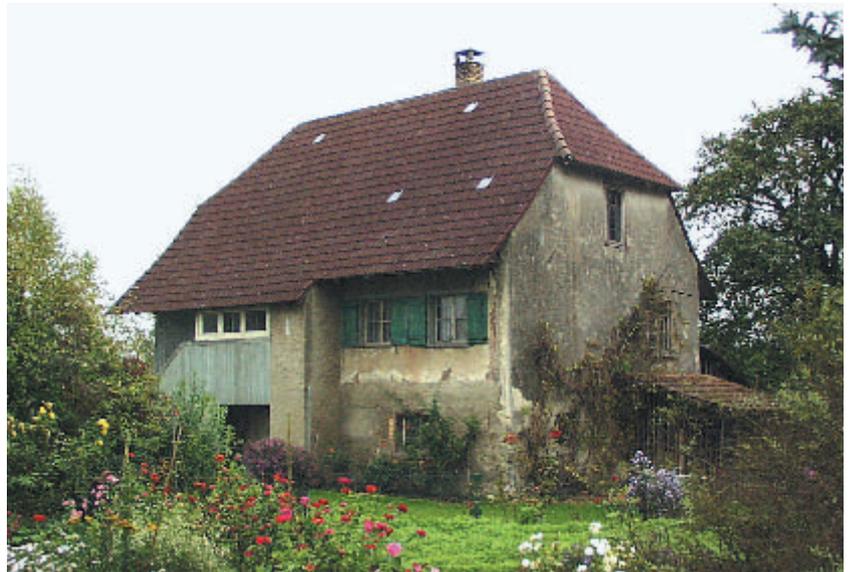
5 Ein ehemaliges Dienstbotenhaus mit Wasch- und Schlachtraum und Brennerei im Erdgeschoss in Großtobel, Gemeinde Berg.

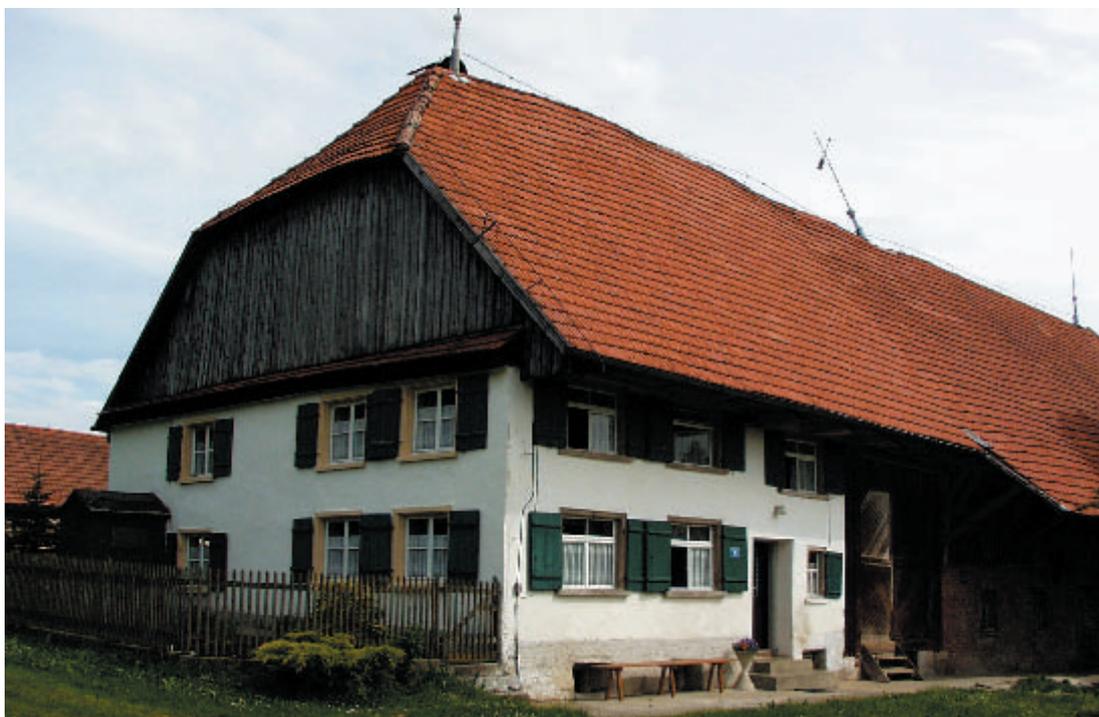
6 Ein Bauernhaus in Schlegelsberg, Gemeinde Wolfegg, erbaut im 18. Jahrhundert. Der Wohnteil besteht im Keller und den Außenwänden aus Natursteinmauerwerk, im Inneren überwiegend aus verputzten Holzbohlenwänden. Der Wirtschaftsteil wurde zu Beginn des 20. Jahrhunderts in Ziegelbauweise modernisiert. Über dem Wohnteil ist der Krüppelwalm noch vorhanden, am Wirtschaftsteil wurde er entfernt zur Gewinnung von Bergeraum. Die ursprüngliche Stroheckung wurde durch Falzziegel ersetzt.

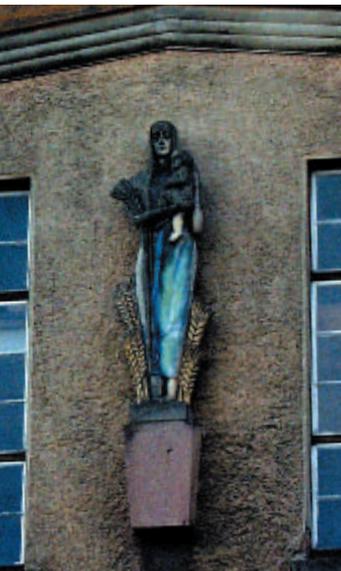
7 Marienfigur an der Fassade der 1931 nach einem Brand des viel älteren Vorgängerbauwerks errichteten Stählin'schen Kunstmühle in Baienfurt.

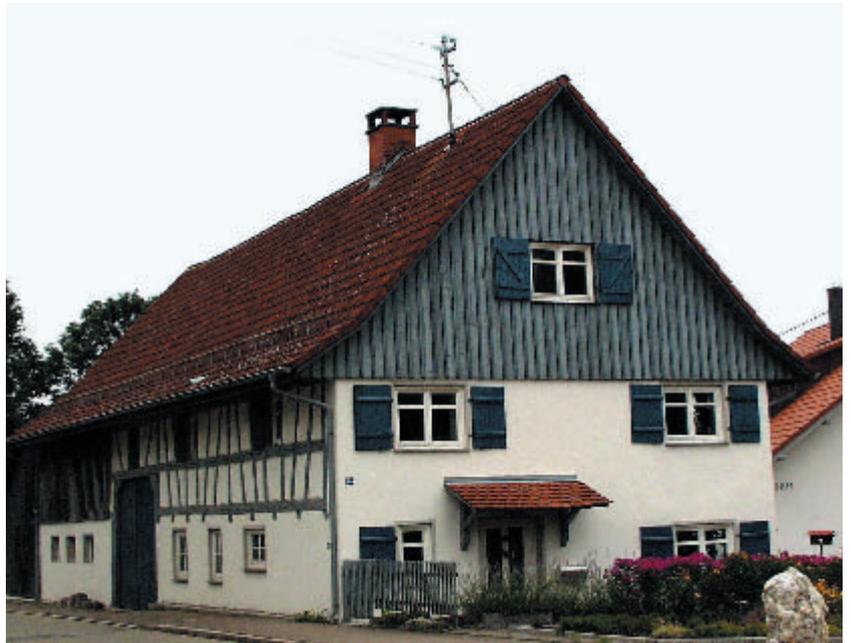
9 Ein ehemaliges Bauernhaus in Bergatreute, schonend saniert und zum Wohnhaus umgebaut.
