# Umbau des ehemaligen Sinner-Malzlagers zu einem Bürogebäude

Eckart Hannmann

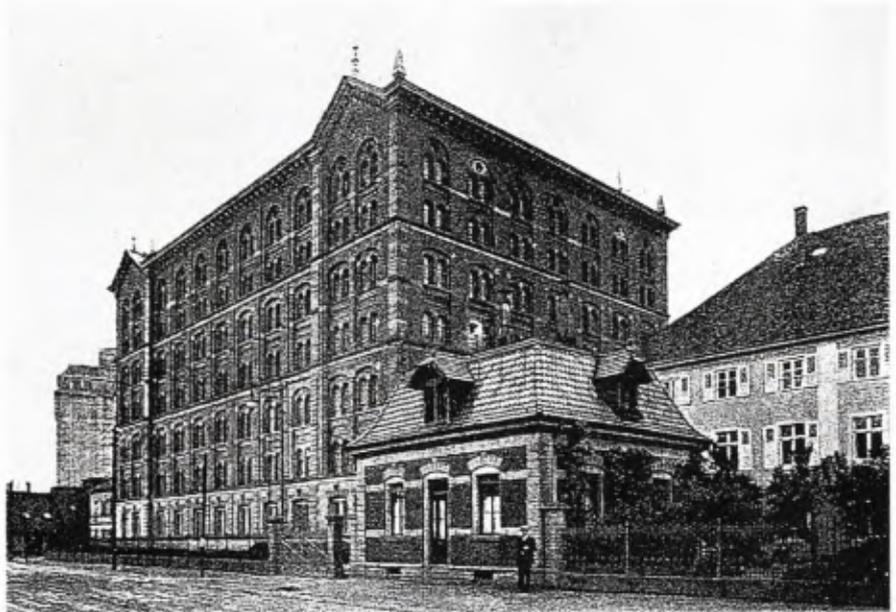
■ 1 Karlsruhe, Malzlagar der ehem. Brauerei Sinner an der Durmersheimer Straße, 1911.

Das Gebäude war in den Jahren 1891–93 nach Plänen des Architekten Gottfried Zinser als Mühlen-, Silo- und Lagergebäude der Brauerei Sinner errichtet worden. Wie die Baueingabepäne von 1891 zeigen, hatte Zinser ursprünglich daran gedacht, den siebengeschossigen Bau mit einer reich im Sinne des Historismus gestalteten

In der Ausführung wurden die Pläne wohl aus Kostengründen jedoch stark modifiziert. Nur das Erdgeschoß wurde jetzt aus Naturstein gebaut, die Obergeschosse hingegen aus dem Ende des 19. Jahrhunderts hierzulande beliebt werdenden Ziegelmauerwerk, das nur noch sparsam, etwa an den Eckrisaliten der Seitenrisalite oder den durchlaufenden Gesimsbändern, Natursteine aufweist. Auch der Dekor wurde im Detail abweichend von den Plänen jetzt aus der Backsteinornamentik heraus entwickelt. Die stilistische Verwandtschaft zu Schinkels berühmter Bauakademie in Berlin ist, was kubische Auffassung, Materialwahl und Ornamentik anlangt, nicht zu übersehen.

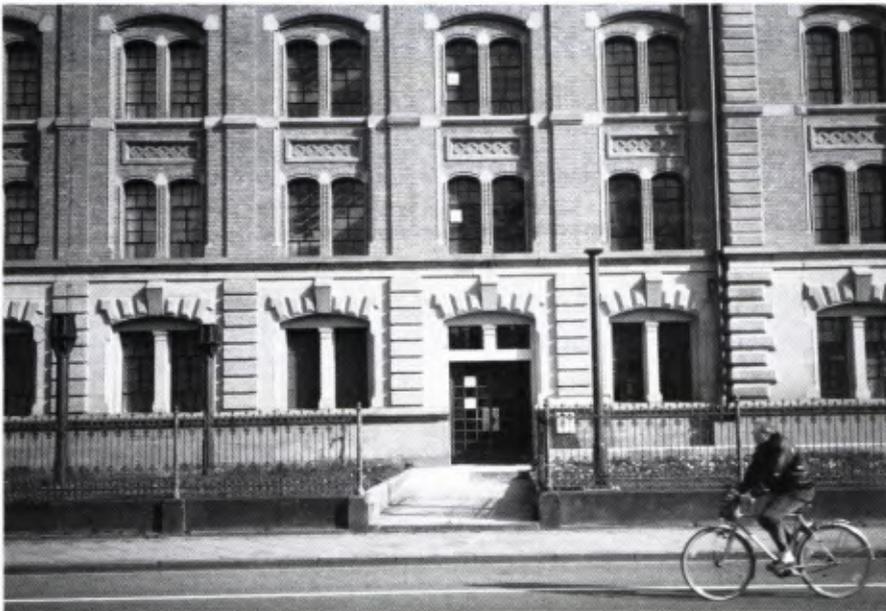
■ 2 Der heutige Haupteingang an der Dürmersheimer Straße.

Die Planung des Landesdenkmalamtes, das für sich das 4. und 5. Obergeschoß reserviert hatte, sah vor, die Eingriffe in die denkmalgeschützte Substanz so gering wie möglich zu halten. Problematisch war dabei das Fehlen eines zweiten, vom Baurecht zwingend vorgeschriebenen Treppenhauses, das schließlich an der Straßenseite im Bereich der zweischiffigen Halle zusammen mit einem Personenaufzug installiert wurde. Ein Fensterpaar wurde im Zuge des Treppeneinbaus zum Haupteingang umgebaut. Einige Stützen, die dem Treppenhaus geopfert werden mußten, platzierten wir seitlich des neuen Hauptzuganges im Garten, um auf diese Weise den neugeschaffenen Eingangsbereich optisch zu markieren. Sonst gab es am Äußeren keine Veränderungen, sieht man einmal von dem Ausbrechen später vermauerter Fensteröffnungen und einer Reinigung der Fassade ab.

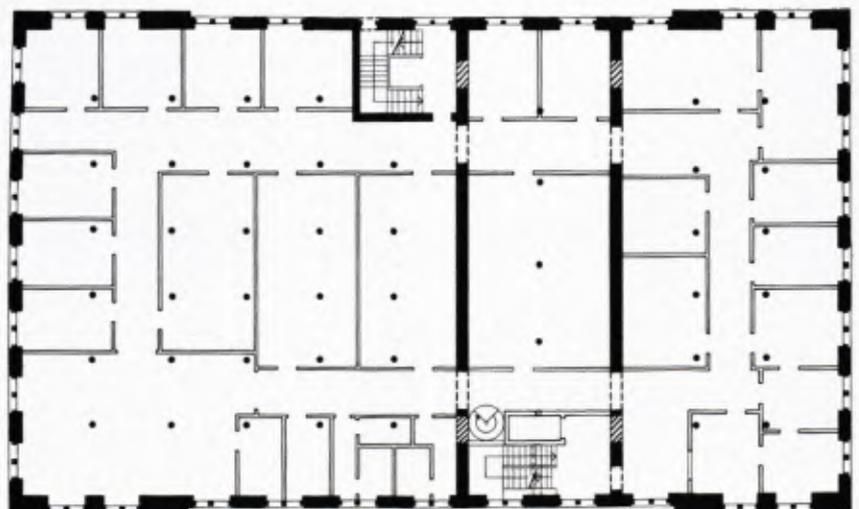
■ 3 Planung Umbau der 5. Etage mit den Einbauten. M. 1:400.

Auch im Inneren konnten die Veränderungen, die aufgrund der neuen Nutzung erforderlich waren, in Grenzen gehalten werden. Wesentliche Eingriffe mußten lediglich im Wandbereich der zweischiffigen Hallen vorgenommen werden, wo Durchbrüche zu den seitlich anschließenden Hallen erfolgten. Alle Stützen blieben, bis auf die im neuen Treppenhaus, erhalten und wurden als gliedernde Elemente in den Innenausbau einbezogen.

Bei der neuen Raumaufteilung ging man von der Überlegung aus, die ursprüngliche Offenheit der Hallen mit ihren verschiedenen Stützen- und Trägersystemen weitgehend zu bewahren. Wegen der Fenster bot es sich zwangsläufig an, die Büroräume an den Außenseiten zu platzieren und die Archivräume, die über kein natürliches Licht verfügen müssen, bei der großen Gebäudetiefe im Innenbereich unterzubringen, so daß sich ein vierseitiges Flursystem ergab, von dem aus sowohl die Büros wie auch die Archivräume erschlossen werden konnten. Um die ursprüngliche Großzügigkeit der Hallen ablesbar zu lassen, wurde die Raumaufteilung grundsätzlich so gewählt, daß die neuen Leichtbautrennwände neben den Stützen- und Trägersystemen verlaufen. Weil in den Korridoren und Räumen die Stützen frei blieben, entstanden außerordentlich reizvolle optische Aspekte. Um alte und neue Wände erkennbar voneinander abzusetzen, blieb der an den alten Wänden vorhandene z. T. sehr grobe Verputz erhalten, während die neuen Wände ganz glatt verputzt wurden. Ein einheitlich weißer Anstrich faßt Decken, Wände, Säulen und Eisenträger zusammen. Der Archivbereich erhielt einen Estrichboden, wie er für das Lagergebäude typisch war, in der Flur- und Bürozone wurde ein Industrieparkett verlegt.

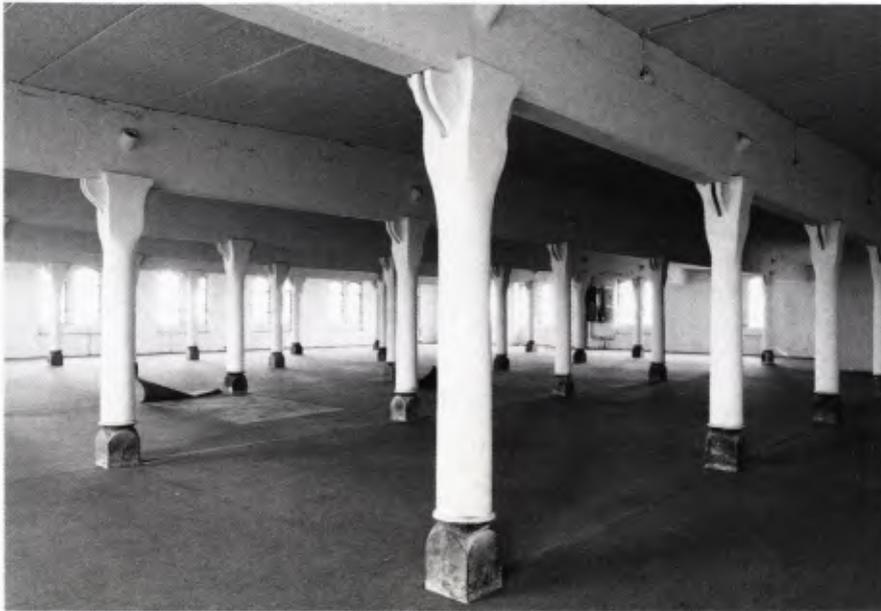
■ 4 Die große, sechsschiffige Halle in der 5. Etage.

hat jeweils drei unterschiedlich große offene Hallen mit Gußeisenstützen: eine dreischiffige, eine zweischiffige und eine sechsschiffige Halle. Erschlossen wurde das Gebäude von der Hofseite aus über eine Treppe mit Lastenaufzug.

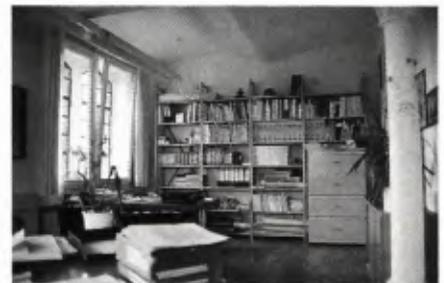
■ 5 Bürozimmer nach dem Umbau.

Die alten Eisenfenster mit ihrer Industrieverglasung blieben erhalten und wurden repariert, die erforderlichen neuen Fenster innen angebracht, so daß Kastenfenster entstanden. Um die beiden vom Landesdenkmalamt genutzten Geschosse intern miteinander zu verbinden, entstand im Bereich des neuen Treppenhauses eine
