Bad Wimpfen, ehemaliger Bahnhof

Julius Fekete

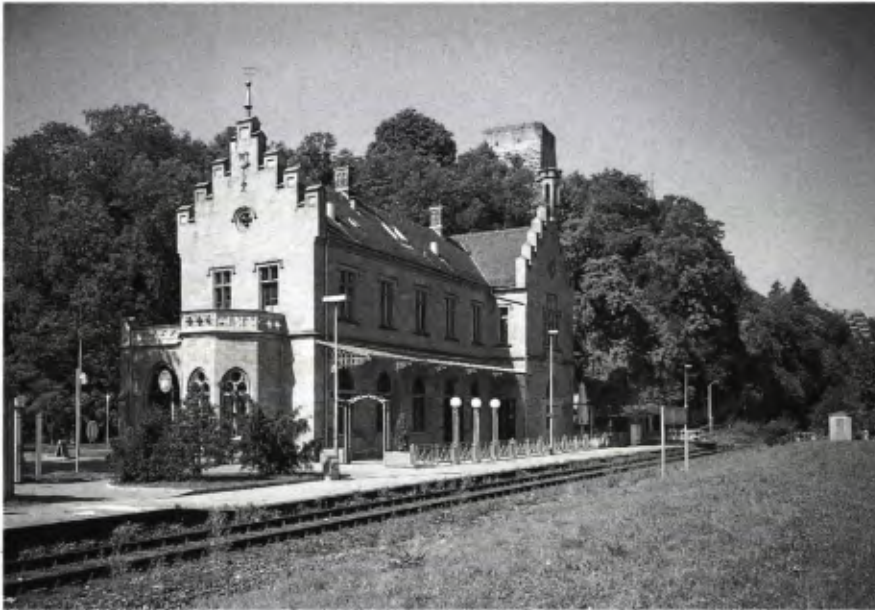
■ 1 Bad Wimpfen, Gleisseite des früheren Bahnhofsgebäudes vor einem Turm der Altstadt.

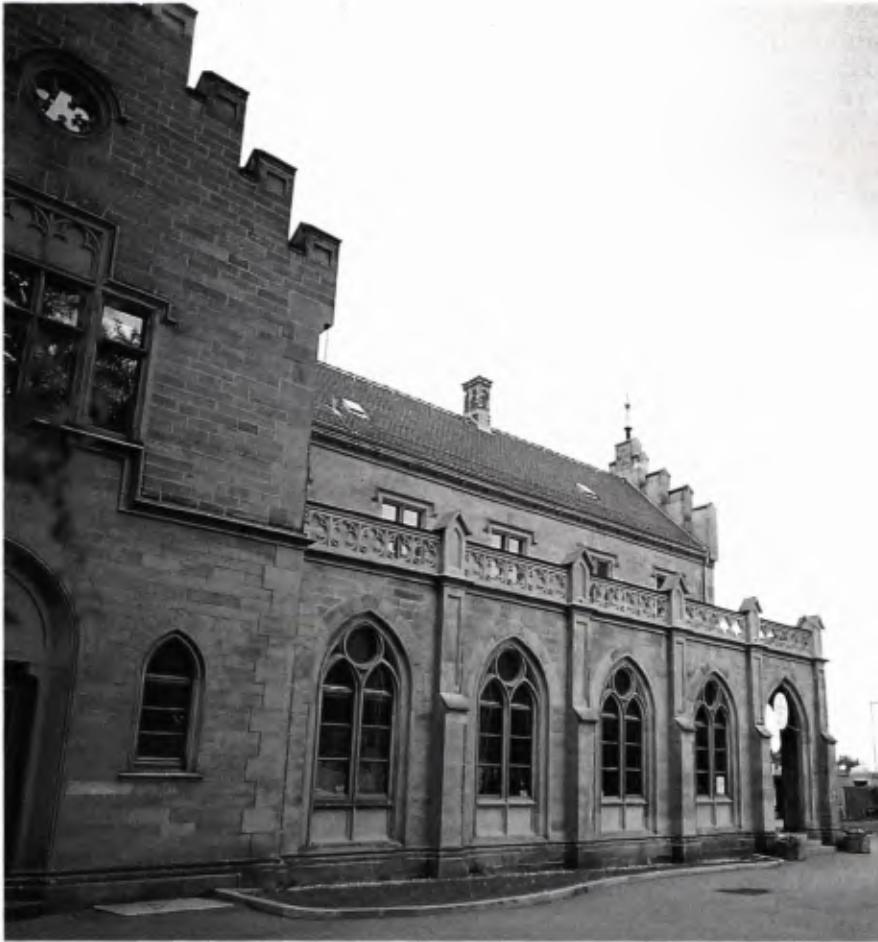
■ 2 Stadtseite des früheren Bahnhofsgebäudes mit der wiederhergestellten Balustrade.

Und um den Kreis nunmehr zu schließen: Jetzt, nach über einem Jahrzehnt, im Zuge der Sanierung der Fassaden, konnte endlich auch die Steinbalustrade wiederhergestellt werden.

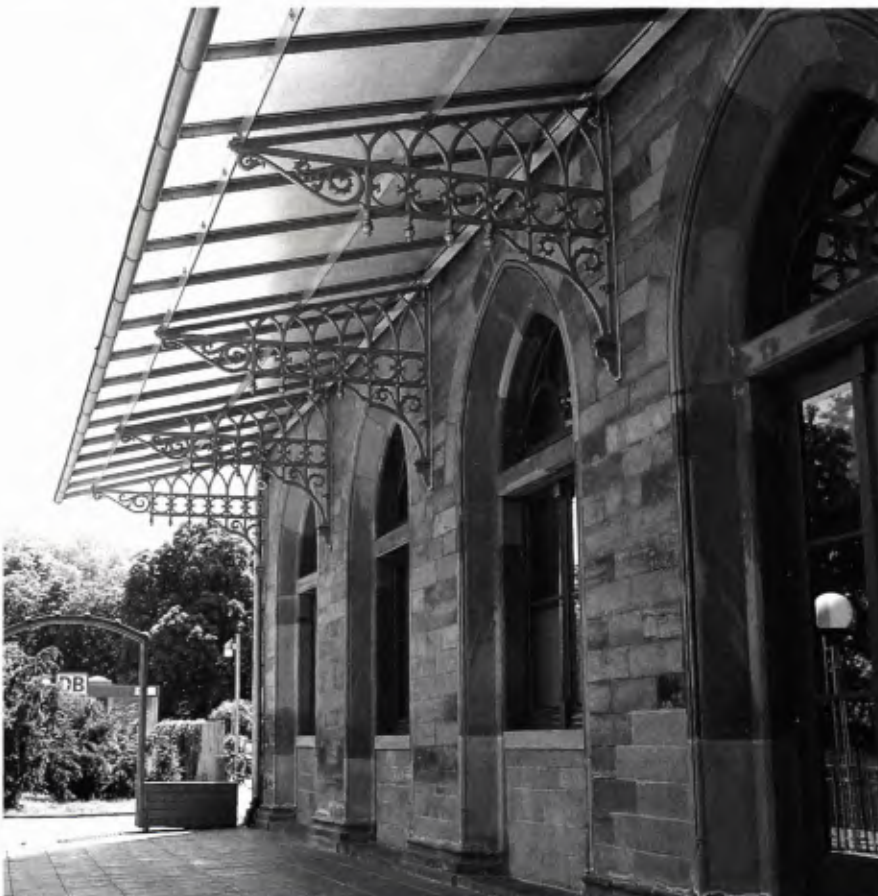
■ 3 Vordach über dem ehemaligen Bahnsteig nach der Renovierung.

mehr erhalten, stattdessen Metalltüren, sprossenlose, z. T. eingeschlagene Fenster, Vergrößerungen historischer Fensteröffnungen etc. Lediglich die verrosteten Eisenträger des Vordachs kündeten mit ihrem leicht morbiden Charme von der ehemaligen gestalterischen Qualität dieser gewichtigen, die Bahnreisenden empfangenden Fassade. Neue Fenster und Türen konnten nach dem vorhandenen historischen Vorbild hergestellt werden. Ein Vergleich mit den vorhandenen alten Baugesuchsplänen zeigt wieder einmal, wie wichtig das Vorhandensein des originalen Altbestandes ist: Die historischen Baupläne waren für eine Aussage über den ursprünglichen Fensterbestand untauglich, weil deren Ausführung abweichend gewesen ist, und außerdem in den Plänen auch die Beschlagsart, die Detailbildung der Profile, Griffe, Verbindungen, Farbe usw. nicht eingezeichnet sind. Eine Binsenweisheit der Denkmalpflege bestätigte sich auch hier: Pläne können das Original nicht ersetzen. Mehrere historische Fenster und Türen waren glücklicherweise noch erhalten, ihre Konstruktion wie auch ihre Farbgebung konnte somit nach Befund durchgeführt werden. Hierbei wurde selbstverständlich darauf geachtet, daß die historische Farbigkeit der vorhandenen originalen Ausstattung

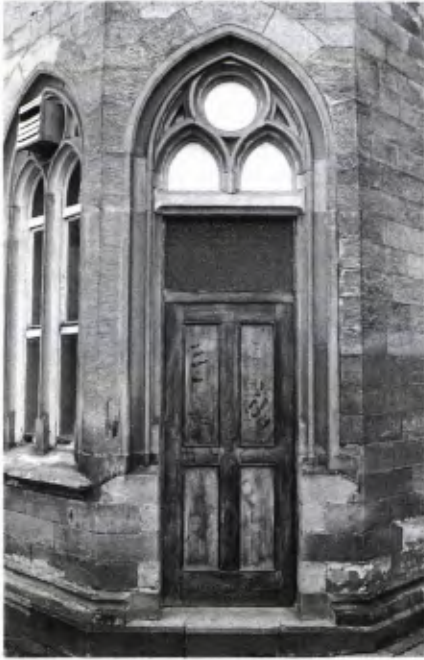
■ 4 Erker vor der Wiederherstellung eines zerstörten Fensters.

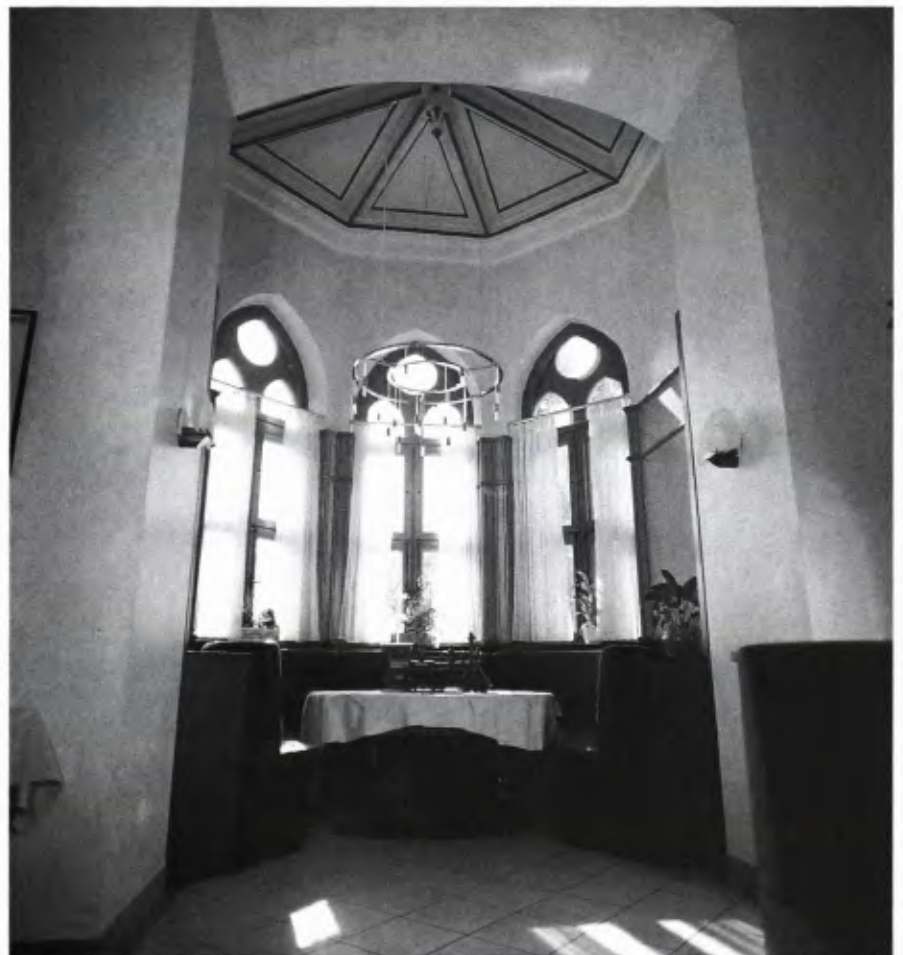
■ 5 Blick in die Erkernische des „Wiener Cafés“.

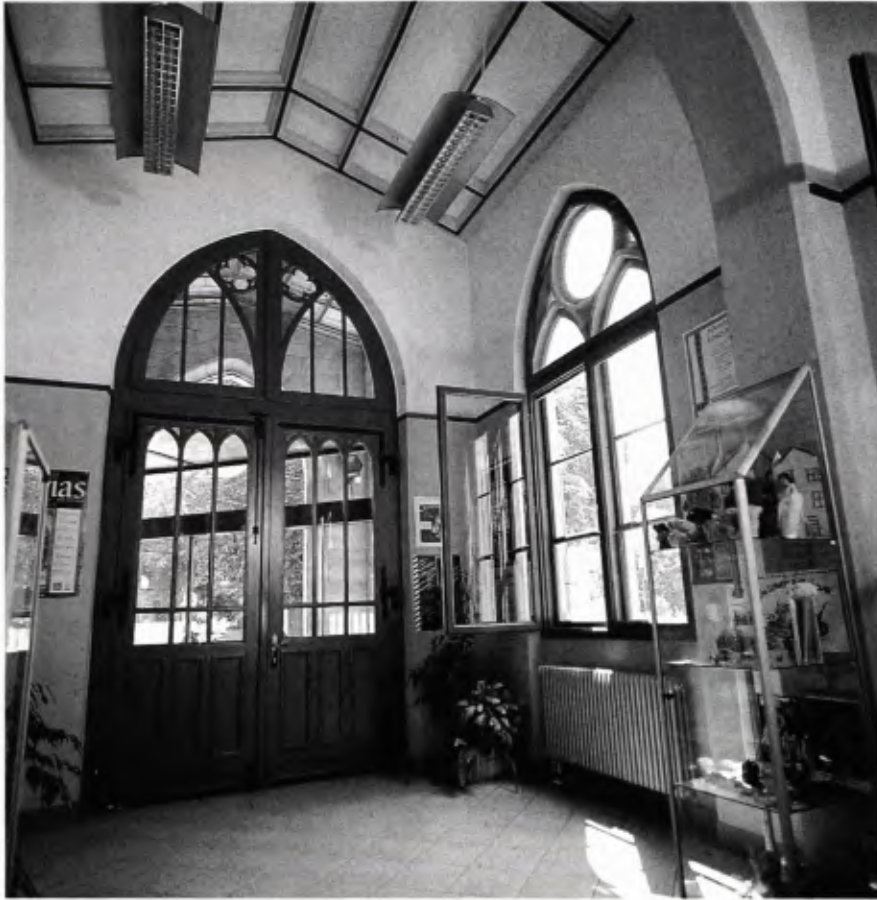
■ 6 Die ehemalige Eingangshalle des Bahnhofs; heute Stadt-Information; rechts ein Kastenfenster.

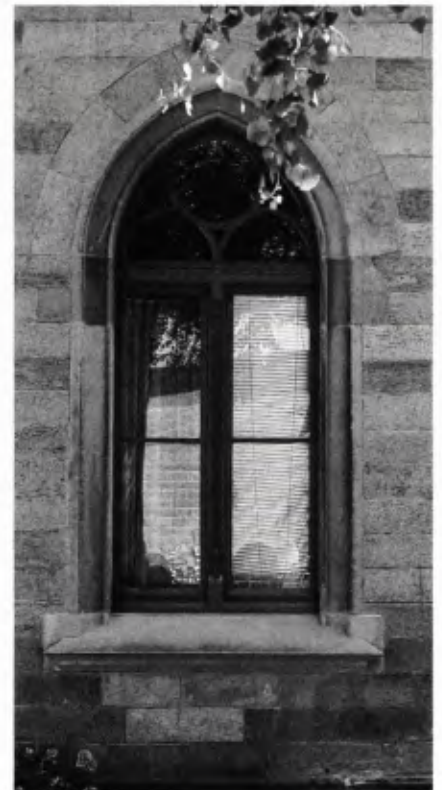
■ 7 Historisches Fenster im Erdgeschoß.

nicht nur ermittelt, sondern auch erhalten blieb: die Fenster wurden nicht abgelaugt, sondern für den Neuanstrich lediglich angeschliffen.

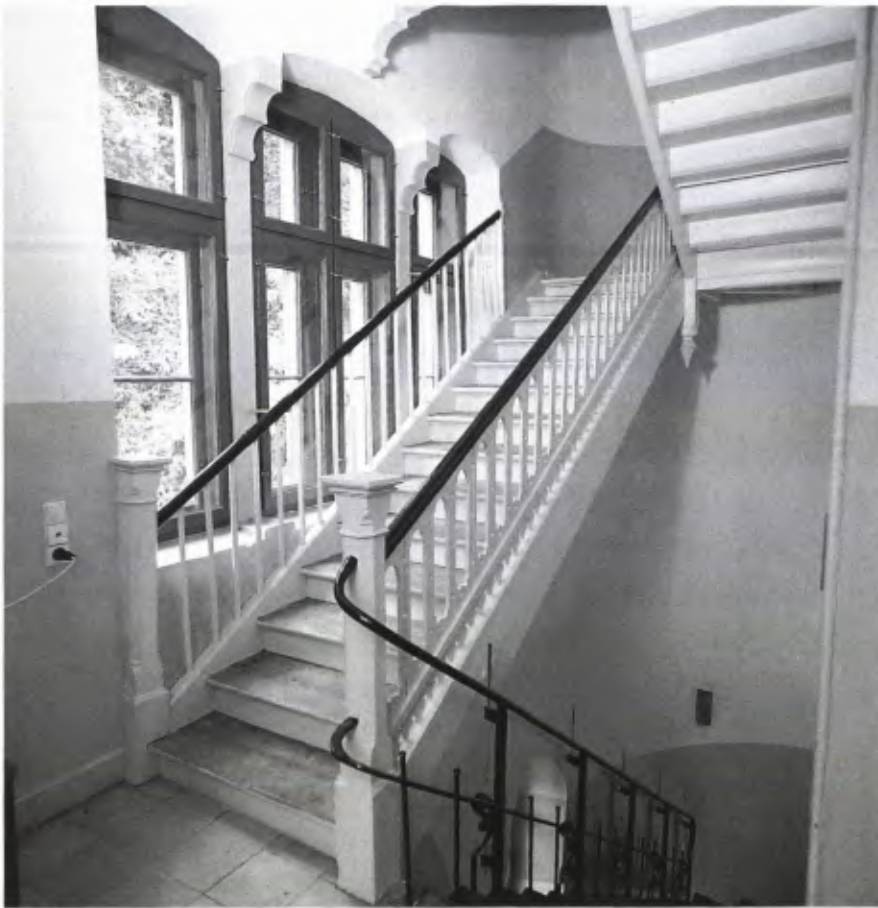
■ 8 Treppenaufgang in die ehemaligen Dienstwohnungen im Obergeschoß des Bahnhofs.

Dieses denkmalpflegerische Verfahren galt selbstverständlich auch für die noch erhalten gebliebene, allerdings in beträchtlichem Umfang unter Verkleidung verborgene Innenausstattung wie gefelderte und farbig gefaßte Holzdecken, Stuckkehlen, aber auch für das verborgene, weil nicht öffentliche Treppenhaus für die Dienstwohnung im Obergeschoß. Da, wo die historische Ausstattung in vorzeigbarem Umfang noch vorhanden war und ihr Sichtbarlassen mit der neuen Nutzung nicht kollidiert (wie dies z. B. in der Küche oder in den Sanitärräumen der Fall wäre), da ist sie nicht nur restauriert, sondern auch sichtbar gelassen worden, um das historische Erscheinungsbild des Kulturdenkmals nicht nur außen, sondern auch innen soweit möglich wiederaufleben zu lassen. Dies betrifft auch das Treppenhaus und das Obergeschoß mit der dort vorgefundenen, zwar bescheidenen, aber dennoch historischen Ausstattung aus Stuckkehlen, Sockelleisten, Türen, usw. – keine „hohe Kunst“ zwar, aber dennoch ein Dokument von quellenkundlichem Wert, mit lückenloser Aussagefähigkeit, hier konkret über den Ausbaustandard ei-
